# Besiktningssprotokoll

Försäkringsbesiktning för Anticimex Säljarsförsäkrat

Fastighetsbeteckning: Tovsippan 4	
Fastighetsägare: Jörgen & Christina Lauritsen	
Fastighetsadress: Vitsippstigen 2	
Postnummer: 296 34	Ort: Åhus

Besiktningdatum: 2024-01-08	Protokollnummer: 68021792
Temperatur: -12 °C	Väderlek: Halvklart
Tekniker: Dan Jönsson	
E-post: dan.jonsson@anticimex.se	
Kontor: Kristianstad	
Närvarande: Ägare, Jörgen och Christina Lauritsen Mäklare, Jenz Mårtensson

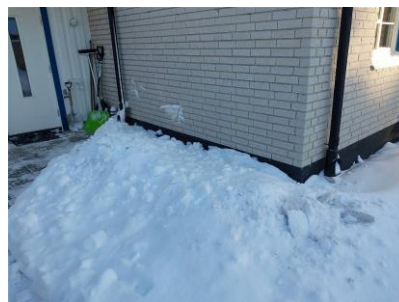
Snötäckta ytor.

Eftersom yttertaket, sockel och mark var snötäckt kunde inte besiktning av dessa delar genomföras.

Vi rekommenderar en kompletterande besiktning när dessa delar är fria från snö.

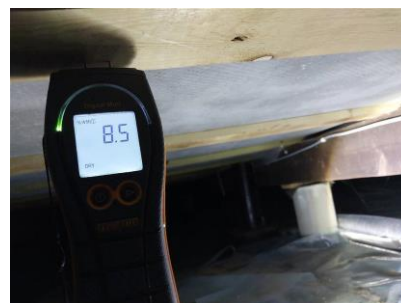
Krypgrund med installerad avfuktare.

I husets krypgrund finns en krypgrundsavfuktare installerad. Syftet med denna installation är att genom avfuktning hålla fuktigheten i krypgrunden på en så låg nivå att ingen tillväxt av mikroorganismer är möjlig. För att detta ska fungera är det viktigt att installationen servas årligen med bland annat filterbyte och kontroll av inställningar så att fuktigheten inte stiger.

I krypgrunden uppmättes fuktvärden under kritisk nivå för mikrobiell tillväxt och normal lukt upplevdes. Fuktkvoten uppmättes till 9 % där risk för mikrobiell påväxt sker vid 17 % och däröver. I utrymmet finns virke behandlat med träskyddsmedel där det finns risk att dessa kan ge upphov till lukt om de utsätts för fukt. Denna lukt kan då spridas till bostadsutrymmena.

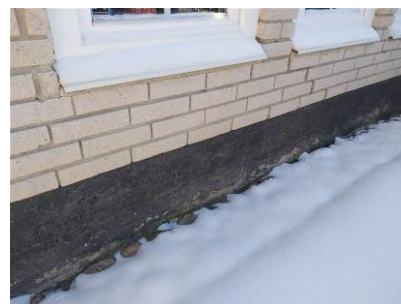
Sockel på tillbyggnad är i behov av målning och underhåll.

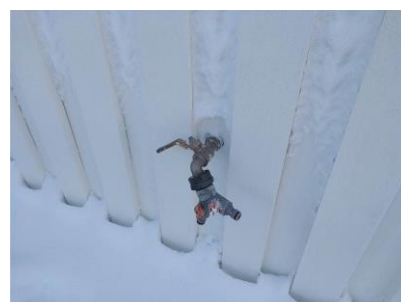
Vattenutkastaren är inte frostsäker.

När vattenutkastaren inte är frostsäker ökar risken för att den ska frysa sönder och orsaka vattenskada.

Byt till självdränerande vattenutkastare vilket innebär att den är frostsäker.

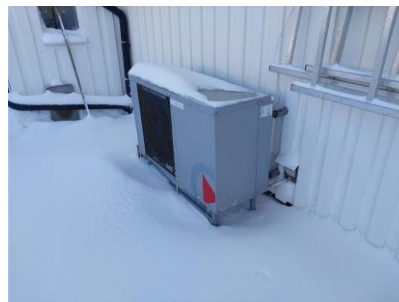
Kondensvatten från luftvärmepumpens utedel leds inte bort från husgrunden.

Detta medför ökad risk för att vatten tränger in i anslutande konstruktioner, vilket i sin tur kan leda till fuktrelaterade skador. Observera att besiktning av byggnadens värmesystem eller värmepumpen inte har ingått i uppdraget.

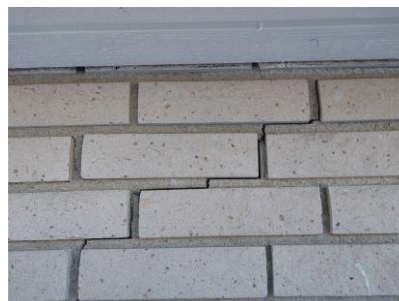
Sprickor finns i tegelfasaden.

Dessa bedöms inte ha lett till bakomliggande skador.

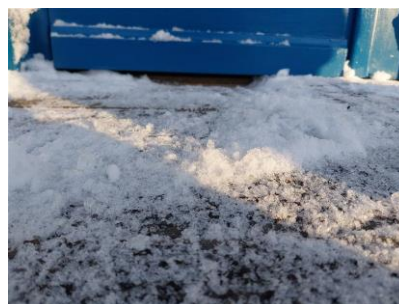
Tröskelbleck saknas under dörr.

Avsaknad av tröskelbleck medför att det finns risk för att vatten kan rinna in och orsaka fuktskador på tröskel och/eller i kringliggande vägg och bjälklag.

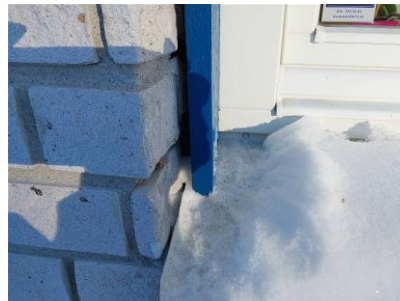
Fönsterbleck är otäta vid infästningar.

Eftersom fönsterblecken är otäta finns risk att vatten rinner in i väggen vilket i sin tur kan leda till fuktskador i väggkonstruktionen.

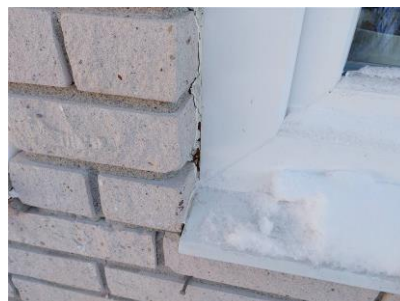
Fönsterbleck på tillbyggnad är otäta vid infästningar.

Eftersom fönsterblecken är otäta finns risk att vatten rinner in i väggen vilket i sin tur kan leda till fuktskador i väggkonstruktionen.

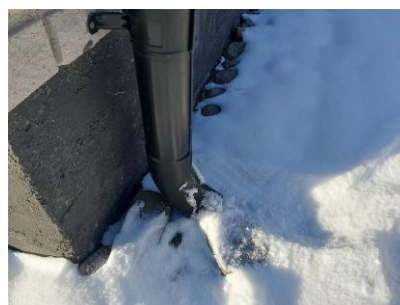
Stuprör på tillbyggnad är inte anslutet till markledning.

Stuprör som inte är anslutet till markledning kan medföra en ökad fuktbelastning på grundmur/sockel som i sin tur kan leda till fuktrelaterade skador.

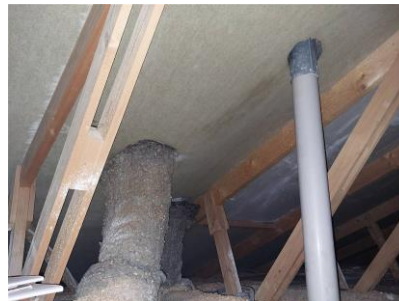
Genomföringar genom yttertak saknar underbeslag och har otätheter. Kontakta fackman för råd och åtgärd.

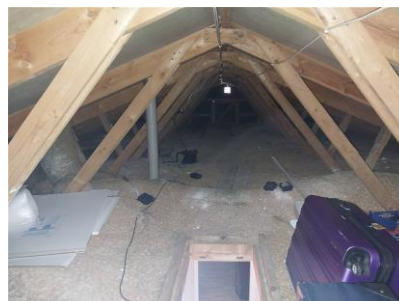
Vinden är obesiktad i sin helhet då landgångar saknas i vindens östra del. Vid kontroll av vindens västra del från vindsluckan sett uppmättes fuktvärden under kritisk fuktnivå för mikrobiell tillväxt och en normal lukt upplevdes. Fuktkvoten i underlagstak/takbjälkar uppmättes till 12 %.

Vi rekommenderar en kompletterande besiktning av övriga vindsutrymmet.

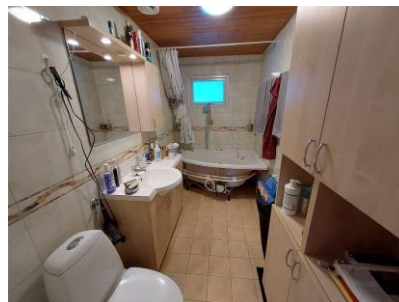
Fönster är olämpligt placerat.

Fönstrets placering i våtutrymmet utgör en risk för fuktskador i fönster- och väggkonstruktionen.

För att minska risken för fuktskador på fönster och väggkonstruktion rekommenderas att man skyddar fönstret mot vattenbegjutning.

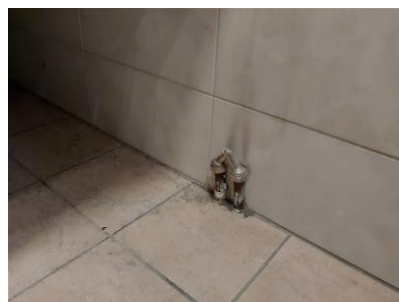
Rör genomföring finns för nära vägg/ golv.

Det finns risk att tätskiktet inte har kunnat anslutas på ett rätt sätt, vilket kan leda till fuktskador.

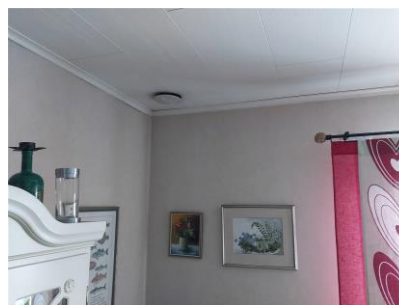
Frånluftsventil mynnar ut på vind. Denna bör tas bort och tak sätts igen för förhindra att inomhusluft läcker upp på vinden inifrån bostaden vilket då kan leda till fuktproblem på vinden.

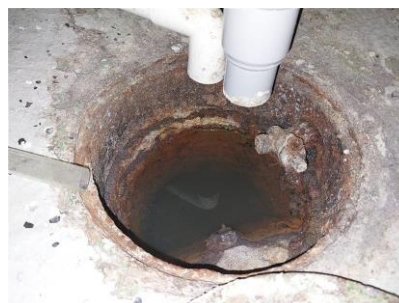
Gjutjärnsbrunnen är rostangripen.

Golvbrunn i dusch är i dåligt skick.

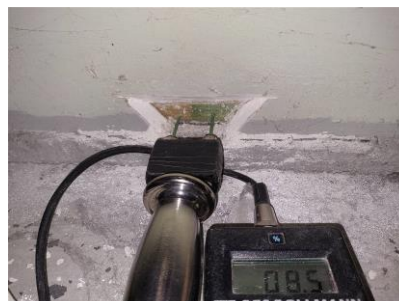
Vid kontroll av träskyddsbehandlade ytterväggsyllar med underliggande fuktskydd uppmättes fuktvärden under kritisk nivå för mikrobiell tillväxt och normal lukt upplevdes. Fuktkvoten uppmättes till 8 % där risk för mikrobiell påväxt sker vid 17 % och däröver. När väggssyllar är behandlade med träskyddsmedel finns det risk att dessa kan ge upphov till lukt om de utsätts för fukt. Denna lukt kan då spridas till bostadsutrymmena.
