# Besiktningsprotokoll

Försäkringsbesiktning för Anticimex Säljarförsäkrat

| Yxan 14 | |
| Stolpegatan 20 | |

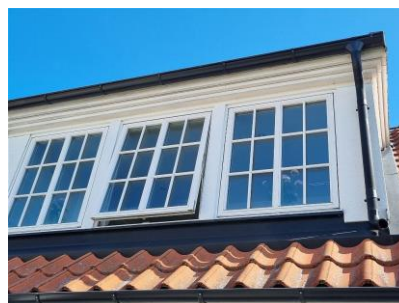
Troligen är fasaden på husets takkupor en enstegstätad putsad fasad mot träregelstomme (detta går inte helt att konstatera eftersom det inte finns någon säker uppgång till takkuporna).

Läs vidare om denna typ av fasad under punkten - Utvändigt Fasad (för garagebyggnaden).

I övrigt noterades inga avvikelser på husets fasad.

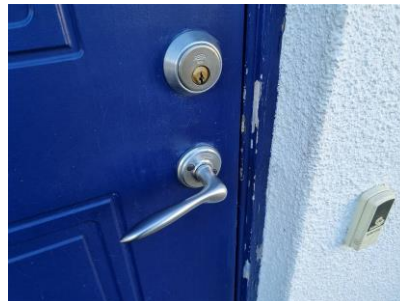
Dörrar är i behov av målning/underhåll.

Dörrar där målningsbehov finns riskerar att få fukt- och rötskador på grund av sämre vattenavvisande förmåga.

För att öka livslängden på dörrar rekommenderas målning och underhåll.

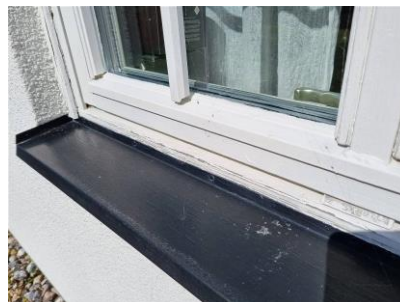
Fönster är i behov av målning/underhåll.

Fönsterbågar och fönsterkarmar där målningsbehov finns riskerar att få fukt- och rötskador på grund av sämre vattenavvisande förmåga.

För att öka livslängden på fönster rekommenderas målning och underhåll.

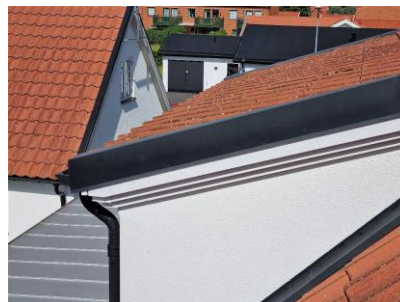
Trädetaljer på taket (exempelvis vindskivor) har färgsläpp.

Rekommenderar att målning/underhåll utförs på takets trädetaljer för att förlänga livslängden på dessa delar.

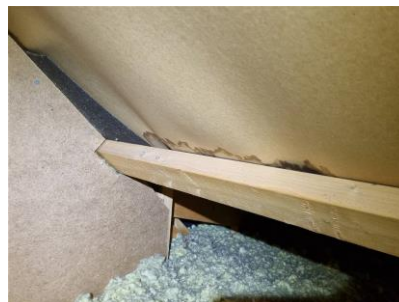
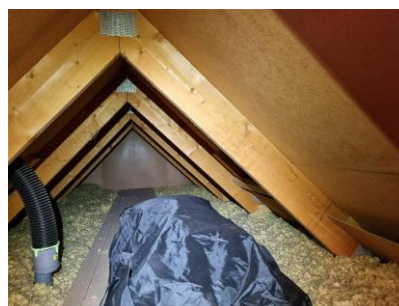
Mindre fuktfläckar finns på underlagstaket (främst vid anslutning mellan sadeltaket och takkuporna).

Detta kan vara tecken på äldre eller pågående skador.

Inga förhöjda fuktvärden indikerades på fläckarna vid besiktningstillfället. I takstolar uppmättes fuktkvoten till 8,7% och risk för mikrobiella skador föreligger vid en fuktkvot över 17% i furuvirke.

Vi rekommenderar att en fackman kontaktas för att kontrollera orsak och omfattning av de fuktfläckar som finns på vindsutrymmet samt för att hjälpa er med eventuella åtgärder.

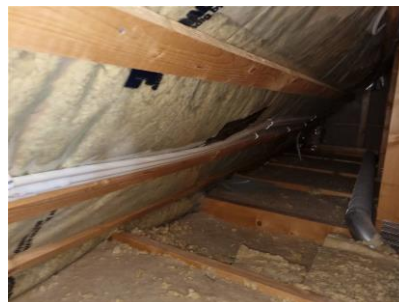
Vindsutrymmena kunde inte besiktas i sin helhet eftersom landgångar saknas.

Från luckorna noterades inga avvikelser.

Vi rekommenderar en kompletterande besiktning när landgångar monterats.

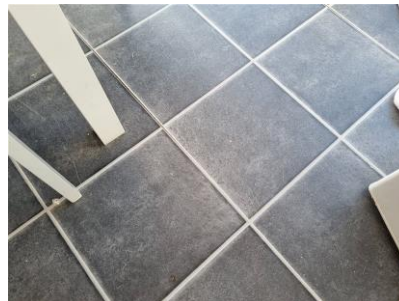
I uterummet finns ett laminatgolv som ligger mot trädgårdsplattor (fastighetsägaren uppger att det även finns en plastfolie mellan laminatgolvet/trädgårdsplattorna för att minska fuktbelastningen mot laminatgolvet).

Eftersom det finns en naturlig fuktpåverkan från underliggande mark finns risk att golvbeläggningen av laminat med tiden kan drabbas av fuktrelaterade skador som bland annat kan leda till formförändringar på golvet samt kan avvikande lukt uppstå som kan sprida sig vidare till boendemiljön. Vid besiktningstillfället upplevdes normal lukt i uterummet.

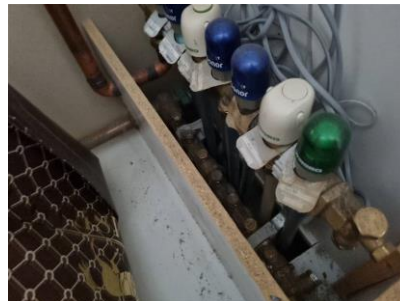
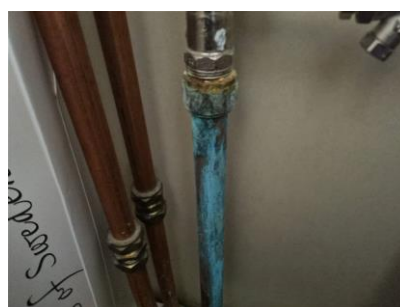
I en av garderoberna finns kopplingar för golvvärme.

Eftersom detta inte är placerat i ett fuktsäkert utrymme finns risk för fuktskador i omkringliggande konstruktioner vid ett eventuellt läckage.

Det noterades även korrosion på enstaka rör i utrymmet (det gröna på rören, se bild 2). Detta är ofta tecken på mindre smyggläckage. Vid besiktningstillfället noterades inget pågående läckage. Rekommenderar att rören hålls under uppsikt och skulle läckage förekomma i framtiden rekommenderas att en fackman kontaktas för att hjälpa er med rätt typ av åtgärder. Observera att ingen besiktning av husets rör/värmesystem har ingått i uppdraget.

Rekommenderar att en läckagevarnare installeras för att på ett tidigare sätt kunna upptäcka ett eventuellt läckage.

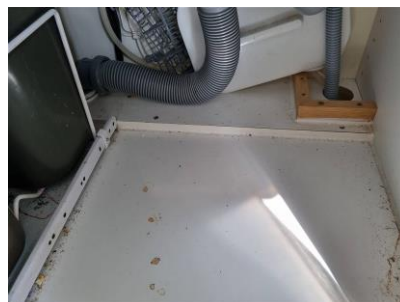
Fuktskydd saknas i diskbänksskåp.

Utan fuktskydd är det svårt att upptäcka läckage från exempelvis rörledningar. Vatten kan då tränga in i omkringliggande konstruktioner och orsaka fuktskador.

För att upptäcka eventuella läckage rekommenderas att fuktskydd monteras.

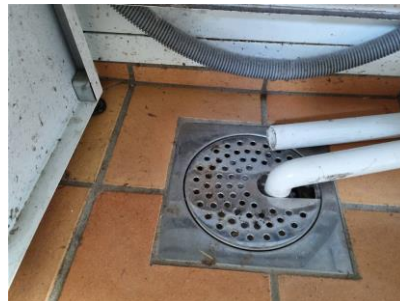
- Golvbrunnen är placerad för nära vägg.

Det finns risk att tätskiktet inte har kunnat anslutas på rätt sätt, vilket kan leda till fuktskador.

Risken för skador bedöms som mindre eftersom man normalt sätt inte vattenbegjuter golvytan i detta utrymme.

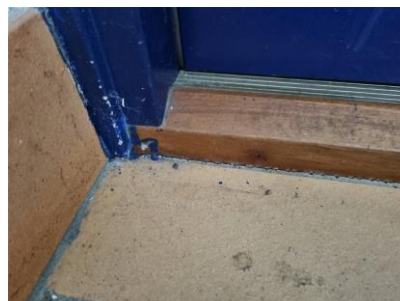
- Rör genomföring finns i golv.

Rör genomföringar i golvet medför en ökad risk för att vatten tränger ner i omkringliggande konstruktioner och orsakar fuktskador. Vid uppbyggnaden av utrymmet var detta tillåtet och utförandet anses därför vara fackmässigt utfört. I dagens branschregler är detta inte längre tillåtet (viktigt att tänka på vid en framtida renovering av utrymmet).

- Uppvik av tätskikt mot dörrtrösklar finns inte.

Detta medför risk för att vatten kan tränga ut till angränsande rum vilket då kan leda till fuktskador.

Risken för skador bedöms som mindre eftersom man normalt sätt inte vattenbegjuter golvytan i detta utrymme.

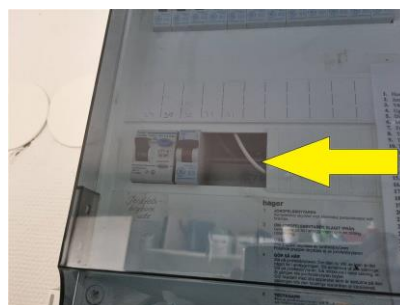
- Petskydd saknas delvis i elcentralen.

Rekommenderar att petskydd monteras.

Vid osäkerhet rekommenderas att en elektriker kontaktas.

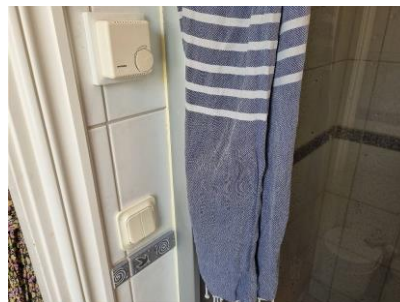
- Dörren till utrymmet samt strömbrytare och termostad för golvvärme är placerat nära duschzonen.

Detta medför dels risk för fuktskador på dörren, väggkonstruktionen samt angränsande rum och det finns även risk för personsador med tanke på elinstallationernas placering.

För att minska risken för skador rekommenderas att man fortsätter att använda befintliga duschväggar som skyddar dessa ytor mot vattenbegjutning.

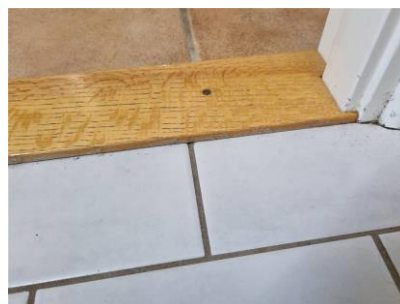
- Golvlutning mot golvbrunnen är bristfälligt. Det noterades även att tätskiktet inte är uppvikt mot dörrtröskeln.

Brister i golvet lutning samt att uppvik av tätskikt saknas på dörrtröskel medför risk för att vatten tränger in i omkringliggande konstruktioner/utrymmen vilket i sin tur orsakar fuktelaterade skador. Det medför också ökad risk för att vatten blir stående i golvet lågpunkter, vilket kan orsaka missfärgningar på klinker/fogar samt att "unken" lukt uppstår.

Rekommenderar att man undviker att vattenbegjuta golvytan utanför duschzonen för att minska risken för skador.

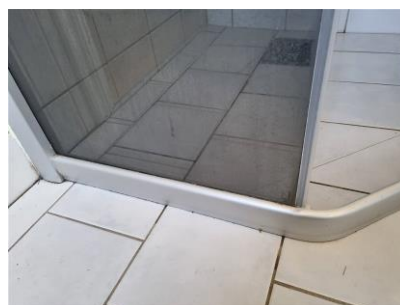
- Tätt sarg finns på golvet vid duschzonen.

Detta innebär att vatten inte kan nå golvbrunnen från övriga delar av badrummet vid ett eventuellt läckage vilket då kan leda till fuktelaterade skador i angränsande utrymme.

Rekommenderar att dräneringshål tas upp i sargen, observera dock att golvlutningen mot golvbrunnen är bristfälligt. Vid osäkerhet rekommenderas att en fackman kontaktas för att hjälpa er med rätt typ av åtgärder.

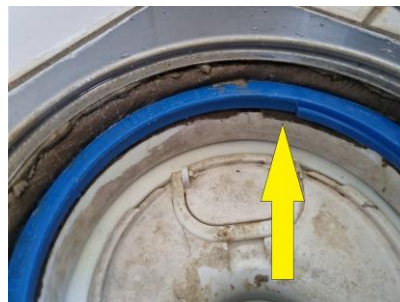
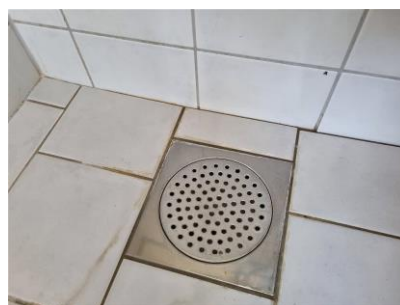
- Tätskikt är felmonterat i golvbrunnen (sticker ut under klämringen) och golvbrunnen är placerad för nära väggen\*.

Detta kan leda till fuktskador i omkringliggande konstruktioner.

\*Detta innebär avsteg från branschregler och monteringsanvisningar. Om dessa regler och anvisningar inte följs och en skada inträffar vid avsteget riskerar man att få en nedsatt eller utebliven skadeersättning från sitt försäkringsbolag (villahem).

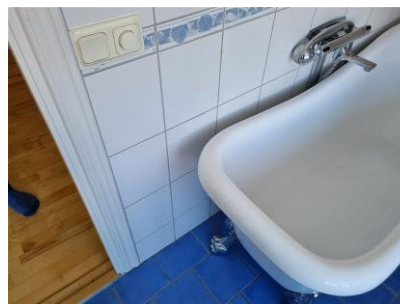
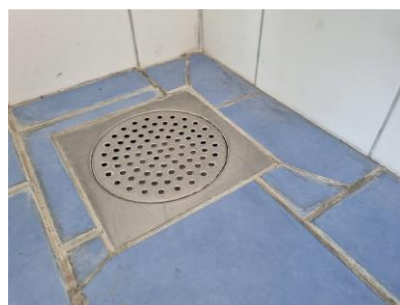
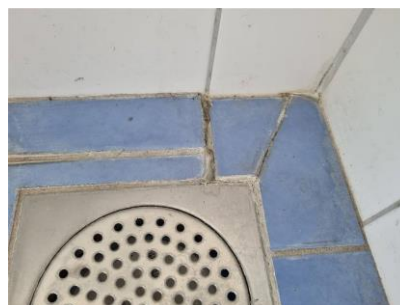
- Elinstallationer och dörr är placerat nära badzonen.
- Tätskikt är felmonterat i golvbrunnarna och golvbrunnen i duschen är placerad för nära vägg\*.
- Golvfall mot golvbrunnarna är bristfälligt.

I duschzonen har golvbeläggningen "rest" sig och det finns sprickor i fogar. Detta kan antingen bero på brister i utförandet när badrummet byggdes, eller kan det bero på fuktrelaterade skador. Detta går inte att avgöra vid denna typ av besiktning. Fuktindikering har inte kunnat utföras eftersom fastighetsägaren uppger att duschen inte har använts på flera år och därför går det inte heller att konstatera om fuktskador förekommer.

Vi rekommenderar att en fackman kontaktas för att kontrollera orsak och omfattning av de skador/brister som finns i duschzonen samt för att konstatera om skador föreligger omkring golvbrunnen.

Innan detta har utförts rekommenderas att man inte använder duschen i utrymmet.

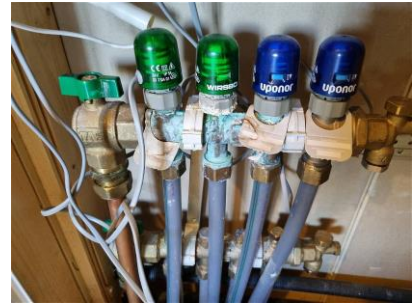
I utrymmet finns kopplingar för golvvärme och de är inte placerat på ett fuktsäkert sätt. Det noterades även korrosion på rörkopplingar.

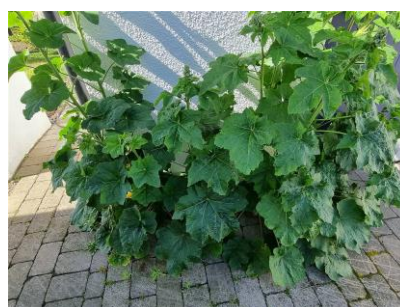
Mindre växtlighet finns i anslutning till byggnaden.

Området närmast byggnaden rekommenderas att vara fritt från växtlighet.

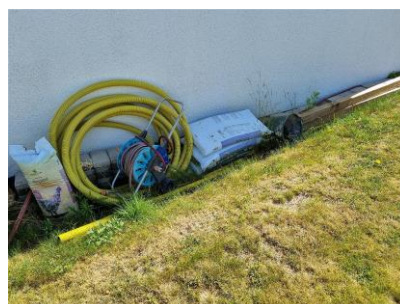
- Marken lutar delvis mot byggnaden.

Detta innebär en ökad fuktbelastning mot grunden vilket i sin tur kan orsaka fuktskador i byggnaden.

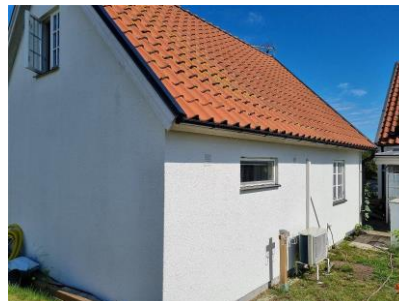
Enstegstätad putsad fasad mot träregelstomme.

Ytterväggskonstruktionen med en odränerad putsad fasad på en isolering som har en bakomliggande skiva av organiskt material är ur fuktsynpunkt en riskabel konstruktion. Om fukt kommer in i väggkonstruktionen har den svårt att torka ut, vilket kan orsaka fuktskador i bakomliggande konstruktion. Risk för inträngning av fukt är störst vid otätheter runt fönster/dörrar samt vid sprickor i putsen. Risken för skador ökar på fasader mot väderutsatta lägen.

Vid besiktningstillfället kunde inga synliga skador på fasaden noteras.

För att ta reda på om denna fasad har fuktskador rekommenderas att en fördjupad undersökning utförs. I samband med denna fördjupade undersökning är det även viktigt att man kontrollerar syllkonstruktionen i byggnaden (provhål har inte gjorts för kontroll med tanke på fasadens uppbyggnad, då detta kommer att kräva flertalet kontroller av syllen för att få fram rättvisa mätresultat).

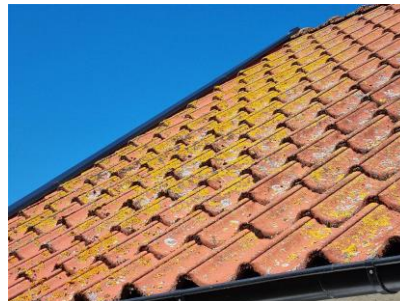
- Mindre mängd mossalger finns på takpannorna.

Rekommenderar att detta tas bort på lämpligt sätt (inte med högtryckstvätt).

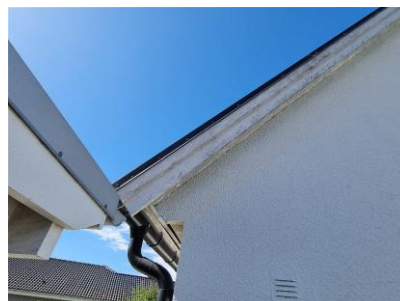
- Vindskivor och trädetaljer till taket har färgsläpp och mindre påväxt av mossalger.

Rekommenderar att trädetaljerna tvättas och därefter bör målning/underhåll utföras för att förlänga dess livslängd.

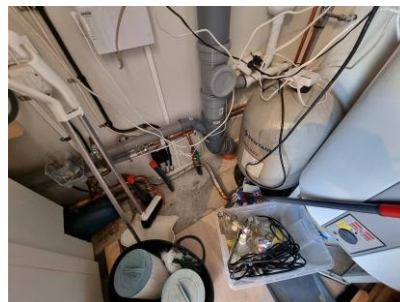
I utrymmet finns rörkopplingar samt vatteninstallationer och detta utrymme saknar vattentätt golv samt golvbrunn.

Ovanstående innebär risk för fuktskador i utrymmet och omkringliggande konstruktioner vid ett eventuellt läckage.

Rekommenderar att en läckagevarnare monteras i utrymmet för att på ett tidigare sätt kunna upptäcka eventuella läckage.

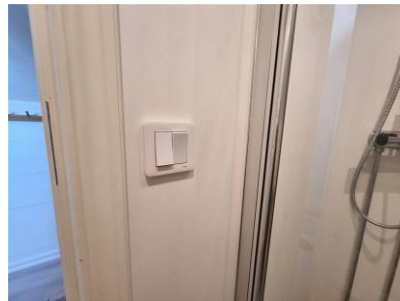
Dörren och elinstallationer är placerat nära duschzonen samt är golvfallet mot golvbrunnen bristfälligt.
