# Besiktningsprotokoll

Försäkringsbesiktning för Anticimex Säljarförsäkrat

| Fastighetsadress:<br>Räkvägen 21 | |

| Besiktningsdatum:<br>2023-07-31 | Protokollnummer:<br>67728885 |

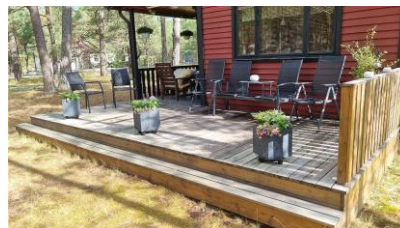
Vissa delar av altanen och dess konstruktioner är i mindre behov av målning/underhåll. Rekommenderas därför att man målar/underhåller altan/träkonstruktioner för att undvika framtida rötskador samt öka livslängden.

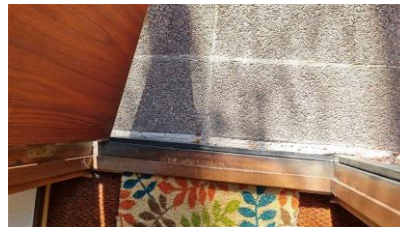
Tröskelbleck saknas under dörr.

Avsaknad av tröskelbleck medför att det finns risk för att vatten kan rinna in och orsaka fuktskador på tröskel och/eller i kringliggande vägg och bjälklag.

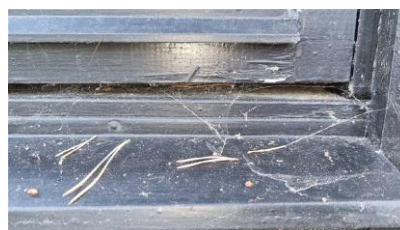
Fönster är i behov av målning/underhåll.

För att öka livslängden samt undvika rötskador på fönster rekommenderas målning/underhåll

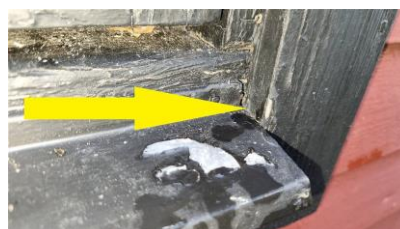
Fönsterbleck saknar uppvik.

Eftersom tröskelblecken är otäta finns risk att vatten rinner in i väggen vilket i sin tur kan leda till fuktskador i väggkonstruktionen.

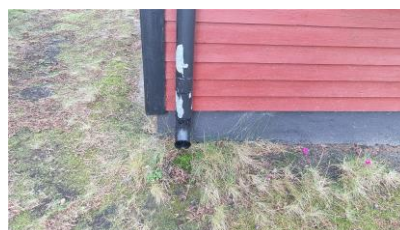
Stuprör är inte anslutet till markledning.

Stuprör som inte är anslutet till markledning kan medföra en ökad fuktbelastning på grundmur/sockel som i sin tur kan leda till fuktrelaterade skador.

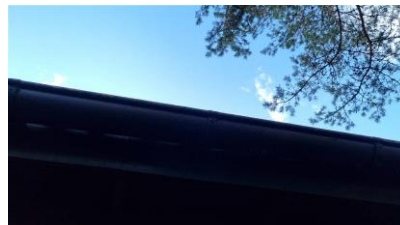
- Det förekommer mindre läckage i hängränornas skarvar.

Detta kan leda till fuktskador på fasad, sockel och i bakomliggande konstruktioner.

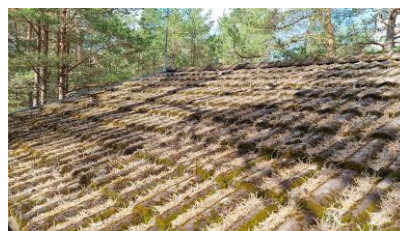
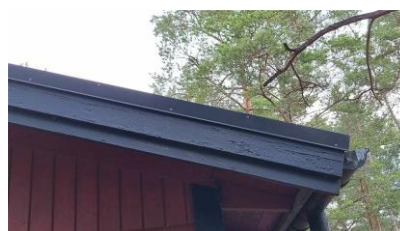
Yttertaket besiktigades från takstege mot östsidan samt från marknivå och från dessa platser gjordes följande noteringar:

- Taket är äldre.
- Vindskivor är i behov av målning/underhåll.
- Nockband finns ej. Rekommenderas att man kompletterar med nocktätning för att skydda mot vatteninträngning.
- Mosspåväxt/barr finns på takpannor. För att öka livslängden på taket samt undvika från att fukt tränger in rekommenderas att mossan tas bort från takpannorna.

Takpannor, plåtdetaljer och underlagspapp har enligt vår bedömning en begränsad livslängd. Eftersom husets taktäckning är äldre har det ett minskat motstånd mot vatteninträngning. Detta i sin tur kan leda till fuktskador på träläkt och vidare ner i underliggande konstruktioner.

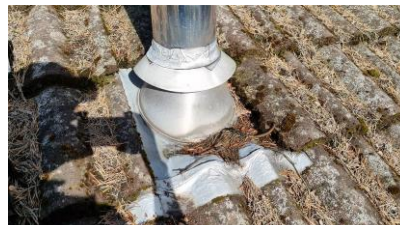
Noterades någon form av efterlagning runt huven till kaminen. Vid besiktningstillfället noterades dock inga missfärgningar eller inläckage på vinden.

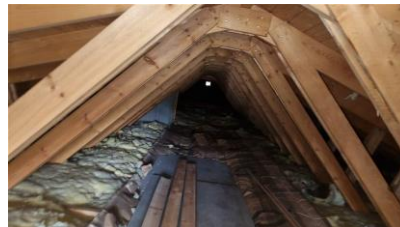
Vid kontroll av konstruktion på vinden uppmättes fuktvärden under kritisk fuktnivå för mikrobiell tillväxt och en normal lukt upplevdes. Fuktkvoten i underlagstak/takbjälkar uppmättes till cirka 9 %. Risk för mikrobiell tillväxt föreligger vid en fuktkvot över 17 %.

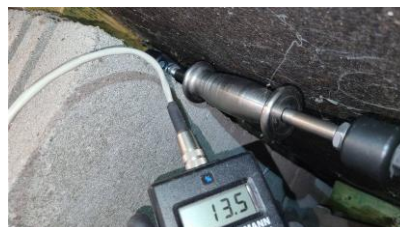
Vid kontroll av konstruktion i krypgrunden noterades att syllen är träskyddsbehandlad och har underliggande fuktskydd. Fuktkvoten i syllen i den norra delen av krypgrunden uppmättes till 13,5 % och i blindbotten till 15,7 %. Risk för mikrobiell tillväxt föreligger vid en fuktkvot över 17 %. På bjälklagets undersida noterades även mindre mängd mikrobiell påväxt. I krypgrunden upplevdes en avvikande lukt. Det finns risk att denna avvikande lukt kan sprida sig vidare till boendemiljön. Observera dock att ingen avvikande lukt upplevdes vid inträde in till huset vid besiktningstillfället.

Vi rekommenderar en fördjupad undersökning för att bedöma orsak och omfattning till den avvikande lukten i krypgrunden.

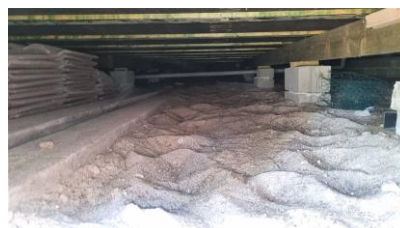
I krypgrunden noterades även organiskt material på markytan, avsaknaden av åldersbeständig plastfolie samt rötter från växter som växt in i grunden.

Vi rekommenderar att markytan städa ur från allt organiskt material som är i kontakt med markytan samt att marken täcks med en ålderbeständig plastfolie. En vanlig typ av åtgärd är också att man installerar en krypgrundsavfuktare som säkerställer ett torrt och bra klimat i krypgrunden. Den skapar samtidigt ett undertryck så att eventuella lukter i bostadsmiljön sugas ner och sedan ut i utomhusluften. Läs Anticimex faktablad om uteluftsventilerade krypgrunder för tips och råd.

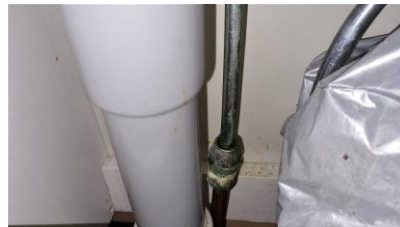
Korrosion eller oxidation på rör eller kopplingar i under vasken.  
Korrosion och oxidation på rör eller kopplingar kan leda till läckage.  
Kontakta behörig rörmokare som byter ut gamla ledningar.

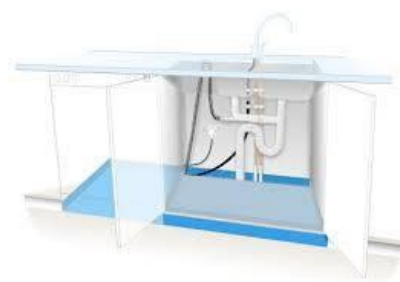
Fuktskydd i plast saknas i diskbänkskåp samt under kyl.

Utan fuktskydd är det svårt att upptäcka läckage från rörledningar. Vatten kan då tränga in i omkringliggande konstruktioner och orsaka fuktskador. För att upptäcka eventuella läckage, installera ett fuktskydd.

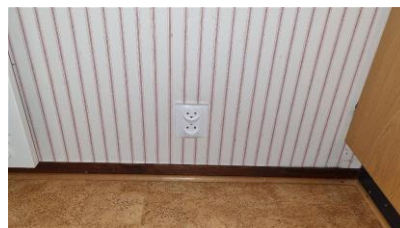
Ojordade uttag finns i köket.

När man har ojordade uttag i kök finns det en ökad risk för personskador.  
Kontakta en elektriker för kontroll och åtgärd.

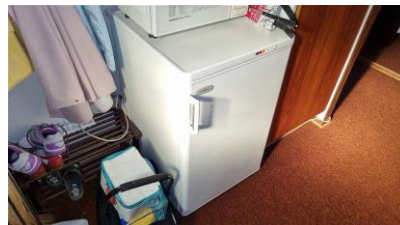
Fuktskydd saknas under frysen.

Utan fuktskydd är det svårt att upptäcka läckage. Vatten kan då tränga in i omkringliggande konstruktioner och orsaka fuktskador. För att upptäcka eventuella läckage, installera ett fuktskydd.

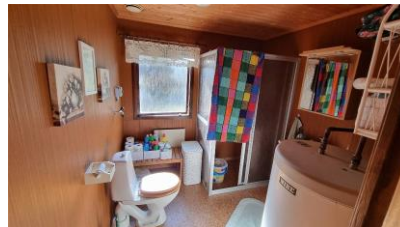
- Badrummet är äldre.

Eftersom funktionen, som innebär att ytskiktet/tätskiktet ska vara vattentätt, kan vara nedsatt finns en ökad risk att vatten tränger igenom ytskiktet/tätskiktet med vattenskador i omkringliggande konstruktioner som följd. Detta innebär att det börjar bli tid för en renovering av utrymmet. I samband med renovering rekommenderas att gjutjärnsbrunnen byts ut då den är äldre samt att man installerar en mekanisk frånluftsfläkt.

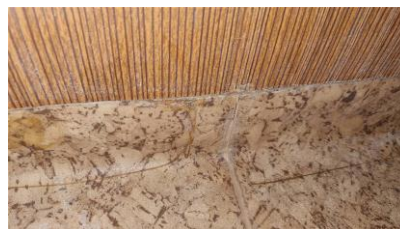
- Golvlutning utanför duschzonen är bristfällig.

Brister i golvets och/eller tätskiktets lutning medför risk för att vatten tränger in i omkringliggande konstruktioner/utrymmen vilket i sin tur orsakar fuktrelaterade skador.

- Golv/väggbeklädnaden har otätheter i form av sprickor/skruvhål både i duschzonen samt utanför. Det noterades även mindre mattsläpp runt rörgenomföring till vasken.

Otätheterna medför att vatten kan tränga ner i omkringliggande konstruktioner med fuktskador som följd. Detta kan i sin tur leda till mikrobiella skador.

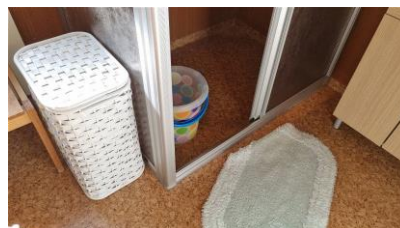
- Det finns en tät duschväggssockel på golvet.

Detta förhindrar vatten utanför duschzonen ifrån att rinna ner till golvbrunnen vid ett eventuellt läckage. Vatten som blir stående på golvet kan leda till missfärgningar av golvytan samt bidra till en ökad belastning på tätskiktet. Risk finns att vatten kan tränga in i angränsande konstruktioner med fuktrelaterade skador som följd.

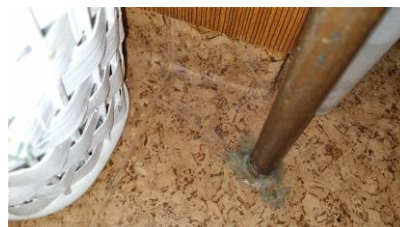
- Rörgenomföring finns i golv.

Rörgenomföringar i golv medför en ökad risk för att vatten tränger ner i omkringliggande konstruktioner och orsakar fuktskador. Vid uppbyggnaden av utrymmet var detta tillåtet och utförandet anses därför vara fackmässigt utfört. I dagens branschregler är detta inte längre tillåtet.

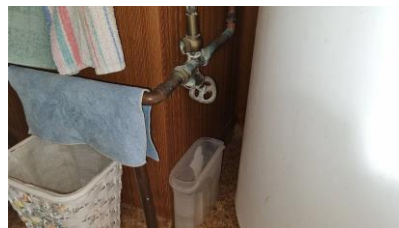
Enligt fastighetsägaren läcker det en aning från varmvattenberedarens rör vid vissa tillfällen, därav hinken. Rörläggare har kontaktats, dock har ingen åtgärd utförts. Rekommenderas att rör/ventiler byts ut i samband med renovering av utrymmet.
