# Besiktningsprotokoll

Försäkringsbesiktning för Anticimex Säljarförsäkrat

| Fastighetsadress:<br>Korvettvägen 15 | |

| Besiktningsdatum:<br>2026-03-13 | Protokollnummer:<br>69506461 |

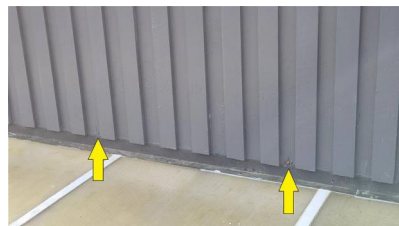
Mindre rötskador finns vid nedre parti av träpanelen på mot norr.

Rekommenderas att rötskadade delar byts ut. Vid osäkerhet kontakta fackman.

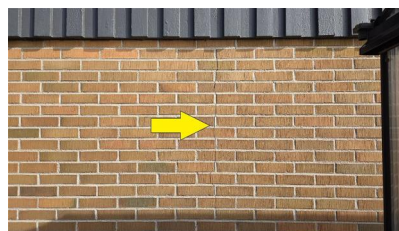
- Spricka finns i tegelfasaden mot söder.

Ägaren uppger att detta ska åtgärdas innan försäljning av huset.

Rekommenderas att sprickan tätas på lämpligt vis, för att förhindra fuktinträngning och fuktrelaterade skador i kringliggande konstruktioner som följd. Läs mer om detta under lämnade upplysningar.

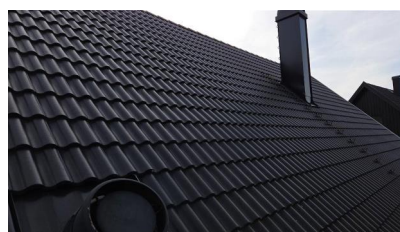
Hustaket besiktigades från takstege, från garagetaket samt från marken. Från dessa platser gjordes inga anmärkningar.

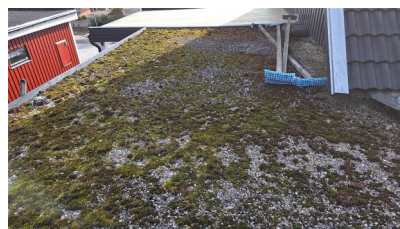
Garagetaket besiktigades från taknivå och följande noteringar gjordes:

Garagetaket är täckt med singel och har därför ej gått att kontrollera i sin helhet. Observera dock att underlagsduken (fuktskyddet) är äldre.

Rekommenderas en kompletterande besiktning när fuktskyddet är åtkomligt för besiktning.

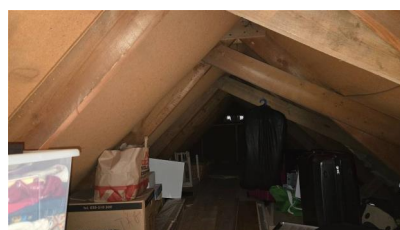
Vid kontroll av konstruktion pånockvinden uppmättes fuktvärden under kritisk fuktnivå för mikrobiell tillväxt och en normal lukt upplevdes. Fuktkvoten i underlagstak/takbjälkar uppmättes till 10 %. Risk för mikrobiell tillväxt föreligger vid en fuktkvot över 17 %.

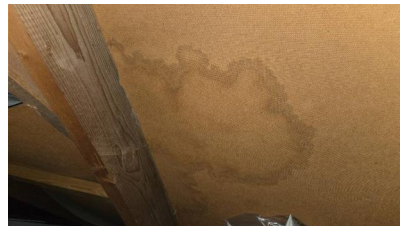
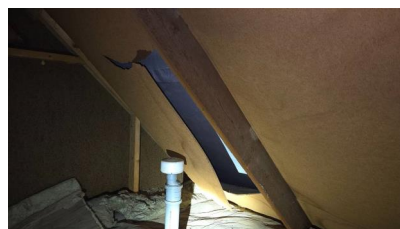
Underlagstaket består av dubbla underlagskikt, underlagsduk och träfiberskivor.

Det noterades äldre fuktfläckar samt missfärgningar på vissa delar av träfiberskivorna samt att enstaka skivor har lossnat. Torra fuktvärden uppmättes i fläckarna vid besiktningstillfället. Noterades även att enstaka spikar har tryckt igenom underlagsduken, närmast luftningsröret. Viktigt är att se till att inte vatten tränger in.

Det ligger ingen råspont under takduken som det vanligtvis brukar göra, men eftersom det finns dubbla lager underlagstak anses risken för fuktskador som mindre. Du bör dock sätta tillbaka eller byta ut de skivor som har lossnat för att taket ska hålla tätt.

- Avluftningen för avloppet avslutas uppe på vinden.  
Rekommenderas att man regelbundet kontrollerar vacuumventilens funktion då en bristfällig vacuumventil riskerar att orsaka fuktrelaterade skador på vinden.

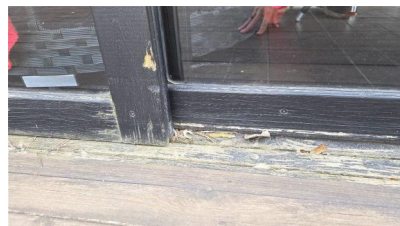
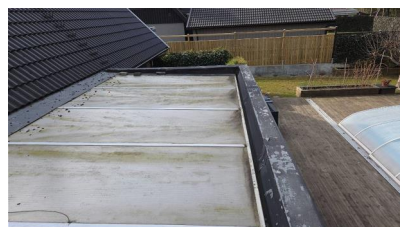
Uterummets träkonstruktioner har ett behov av målning/underhåll. Rekommenderas målning/underhåll av uterummets träkonstruktioner för att förhindra framtida rötskador samt för att öka livslängden.

Observera även de uppgifter som lämnats av kunden, då det vid häftigt regn och blåst i en viss vinkel, kan trycka in vatten längs med kanterna från taket. Inga pågående fuktskador eller läckage har noterats vid besiktningstillfället. Observera även att plasttaket börjar bli äldre och har en bristfällig taklutning.

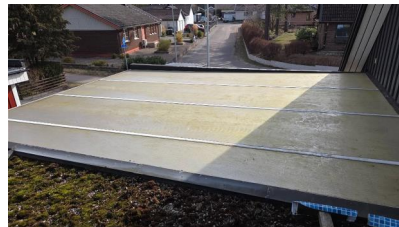
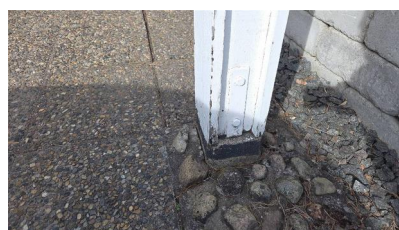
Carportens tak har en bristfällig taklutning, för denna typ av taktäckning och det noterades mindre mängd mossor. Noterades även att taket sitter ihop med ett band, då ägaren uppger att det vid ett tillfälle har lossnat/vikt sig. Efter detta har det ej skett mer.

Målningsbehov förekommer på träkonstruktionerna. Rekommenderas att träkonstruktionerna målas regelbundet för att förhindra framtida rötskador samt för att öka livslängden.

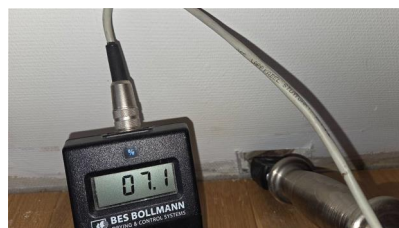
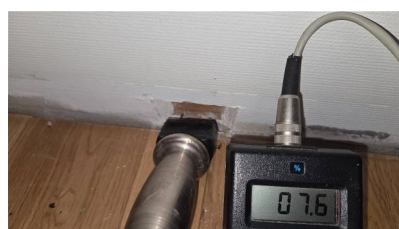
Kontroll av syllkonstruktion utfördes i sovrummet på entréplan, yttervägg och innervägg.

Vid stickprovsmässig kontroll av ytter- och innervägssyll noterades att syllarna var obehandlade och underliggande fuktskydd ej finns. Det uppmättes fuktvärden under kritisk nivå för mikrobiell påväxt och normal lukt upplevdes i både ytter- och innervägssyllar. Fuktkvoten i ytterväggssyllen uppmättes till 7,1 % och i innervägssyllen 7,6 %. Risk för mikrobiell påväxt föreligger vid en fuktkvot över 17 %.

Syllar riskerar att drabbas av fuktskador på grund av naturlig fuktpåverkan då det saknas underliggande fuktskydd. Fuktvandring kan ske från marken genom betongen till organiskt material genom så kallad kapillärsugning och diffusion, vilket kan leda till skador med mikrobiell lukt. Om väggssyllarna skulle visa sig vara tryckimpregnerade kan även en avvikande lukt förekomma.

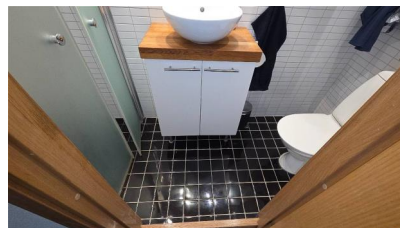
Badrummet börjar bli äldre och följande noteringar gjordes:

- Mindre fogsläpp mellan klinkerplattor vid duschen.
- Anslutningen mellan avloppsrör från golvet och tvättstället sker under golvnivå. Observera att enligt ägaren finns det dubbla ytskikt (mosaikplattor under), vilket innebär att risken för skador bedöms som mindre.
- Dörren placerad nära duschen. Så länge man använder duschdörren minimerar man risken för skador.
- Golvbrunnen placerad för nära vägg.

Ovanstående noteringar innebär att det finns en ökad risk för fuktrelaterade skador i omkringliggande konstruktioner som följd.

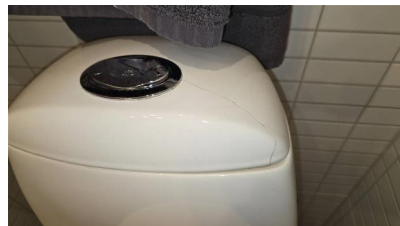
Ytlig skada (spricka) på cisternlocket.

Anses vara en estetisk skada.

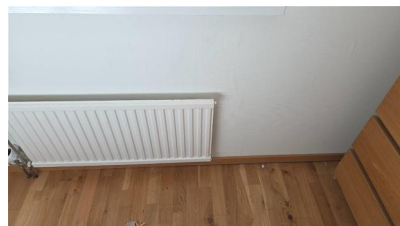
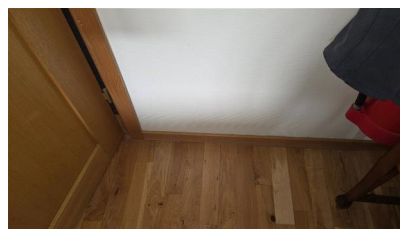
- Här utfördes kontroll av konstruktion.

Läs vidare under "Allmänt hela huset".

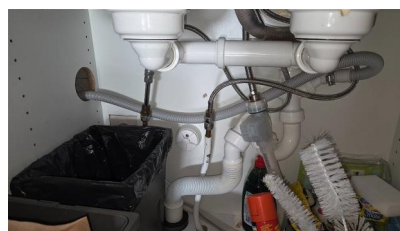
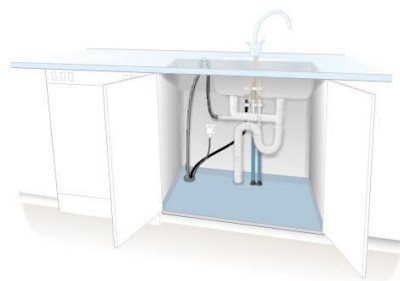
Fuktskydd finns ej i diskbänksskåp samt under kyl/frys, men läckagevarnare finns i skåpet, vilket minskar risken för större fuktskador.

Utan fuktskydd är det svårt att upptäcka läckage från rörledningar. Vatten kan då tränga in i omkringliggande konstruktioner och orsaka fuktskador. För att upptäcka eventuella läckage, installera ett fuktskydd.

- Vattenrör är inte fixerade.

När vattenrör inte är fixerade kan kopplingarna lossna pga. vibrationer med läckage som följd.

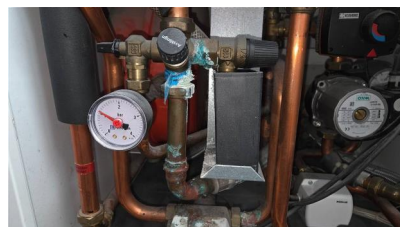
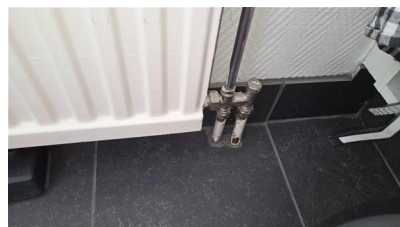
- Tvättstugan börjar bli äldre och följande noteringar gjordes:

- Golvbrunn placerad för nära vägg.
- Rör genomföringar finns i golvet.
- Ärgad koppling. Håll koll på eventuella läckage.

Läs vidare om vad detta kan innebära under punkten "Entréplan-Badrum".

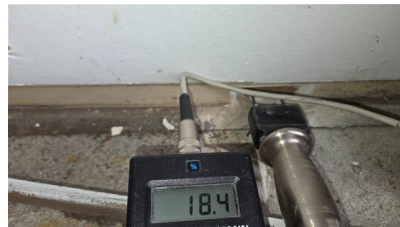
Vid kontroll av ytterväggsyllen i garaget uppmättes förhöjda fuktvärden och en avvikande lukt upplevdes från provhålet samt vid inträde in till garaget. Observera att vid kontrollen av syllarna i kontoret bredvid, uppmättes fuktvärden under gränsvärdet för mikrobiell tillväxt. Noterades att syllarna är träskyddsbehandlade. Fuktkvoten i garagesyllen uppmättes till 18,4 % och i kontoret till 11 %. Risk för mikrobiell tillväxt föreligger vid en fuktkvot över 17 %. Det är delvis förväntat med något förhöjda fuktvärden i syllar i ouppvärmda garage.

För att kontrollera orsak och omfattning av de förhöjda fuktvärden som uppmättes samt den avvikande lukten som upplevdes i syllarna samt vid inträde in till garaget rekommenderas en fördjupad undersökning. Observera att denna rekommendation gäller för hela syllkonstruktionen i både garage och kontor.

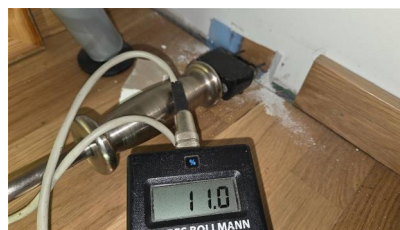
- Läs om kontroll av syllkonstruktion under punkten "Garage".

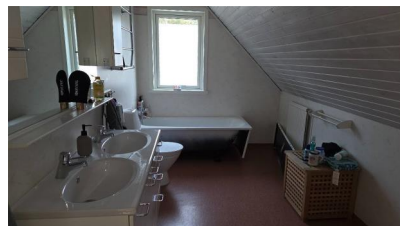
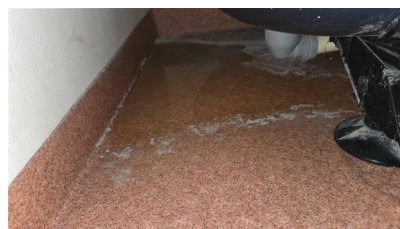
Våtutrymmet har äldre yt-/tätskikt och har passerat tiden för sin tekniska livslängd.

Det noterades bland annat att fönster är placerat i duschzon, vattenansamling punktvis på golvet runt golvbrunnen samt rör genomföringar i golv. Observera att handdukstork samt eluttag ej fungerar.

Renovering av utrymmet rekommenderas. Kontakta en behörig våtrumsentreprenör för en renovering. I samband med renoveringen bör omkringliggande konstruktioner kontrolleras för att upptäcka eventuella följdskador. Vid renoveringen rekommenderas att man följer dagens gällande branschregler.
