# Besiktningsprotokoll

Försäkringsbesiktning för Anticimex Säljarförsäkrat

| Fastighetsadress:<br>Lenores Väg 8 | |

| Besiktningsdatum:<br>2025-06-13 | Protokollnummer:<br>69054483 |

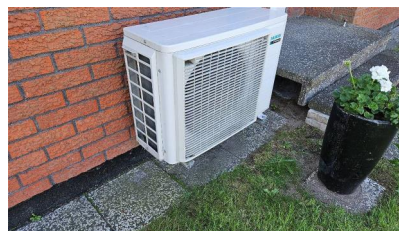
Kondensvatten från luftvärmepumpens utedel leds inte bort från husgrunden.

Detta medför ökad risk för att vatten tränger in i anslutande konstruktioner, vilket i sin tur kan leda till fuktrelaterade skador. Observera att besiktning av byggnadens värmesystem eller värmepumpen inte har ingått i uppdraget.

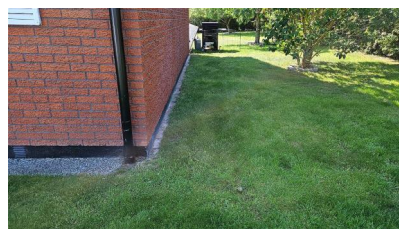
Marken lutar bitvis mot huset från väst

Detta innebär en ökad fuktbelastning mot grunden vilket i sin tur kan orsaka fuktskador i huset.

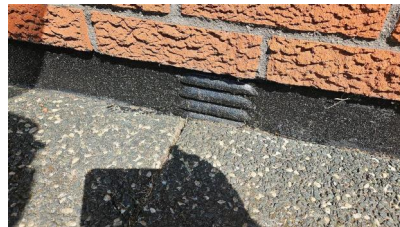
Vissa krypprundsventiler ligger i nivå med marken.

Detta kan innebära en ökad fuktbelastning mot grunden.

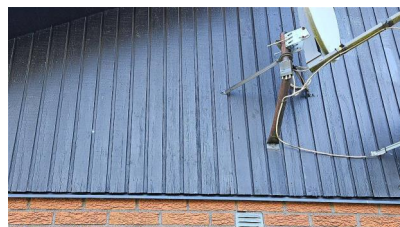
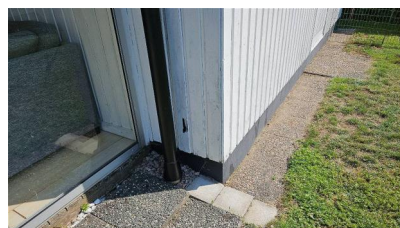
Fasadpanelen är i behov av målning/underhåll.

Fasadbeklädnad och träkonstruktioner där målningsbehov finns riskerar att få fukt- och rötskador på grund av sämre vattenavvisande förmåga. För att öka livslängden på fasadbeklädnaden rekommenderas målning och underhåll.

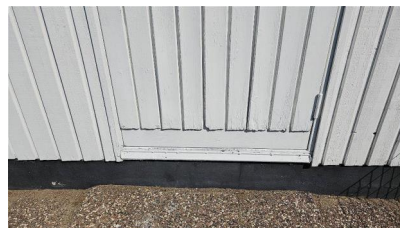
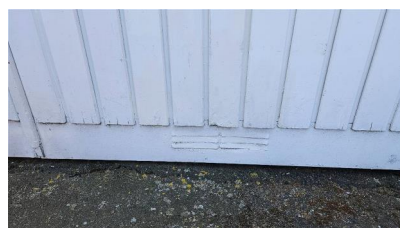
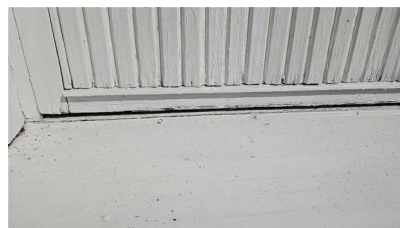
Flertalet dörrar är i sämre skick och rötskador noterades.

Rekommenderas att dörrarna renoveras/byts ut. Därefter rekommenderas målning/underhåll. Vid osäkerhet kontakta fackman.

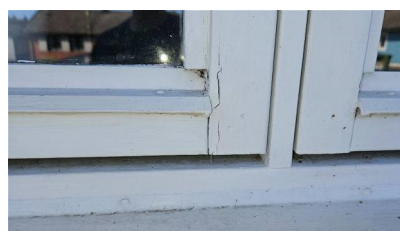
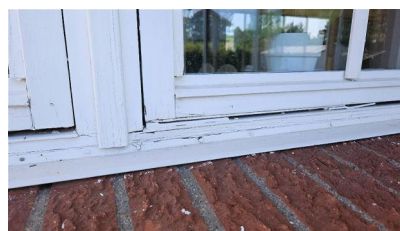
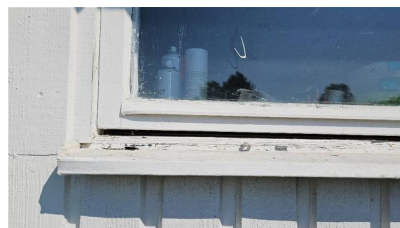
Fönsterna är äldre och det förekommer målning/underhållsbehov på flertalet av fönsterna.

Isolerglas är äldre.

Befintliga fönster är äldre vilket betyder att tätningen mellan fönsterrutorna kan vara sämre. Detta kan leda till att missfärgning/imma kan uppstå mellan glasrutorna.

För att öka livslängden samt undvika rötskador på fönster rekommenderas målning/underhåll.

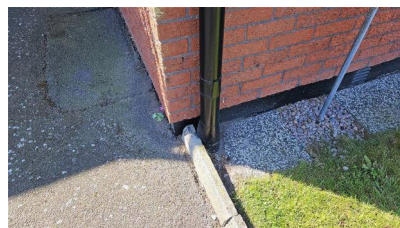
Lövsilar finns inte.

När det saknas lövsilar så finns det risk att det blir stopp i dagvattenledningen.

För att hindra stopp i dagvattenledningar rekommenderas komplettering av lövsilar.

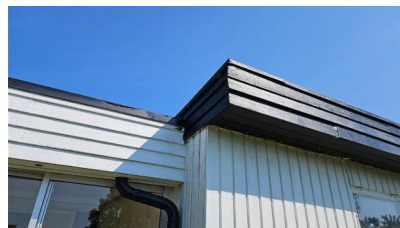
Inbyggda hängrännor på uterummet och garagedel.

Eftersom vatten från taket avleds med inbyggda hängrännor finns en ökad risk för fuktskador i omkringliggande konstruktioner. Vanliga orsaker till fuktskador är läckage i skarvar på hängrännor och stuprör eller igensatta takbrunnar.

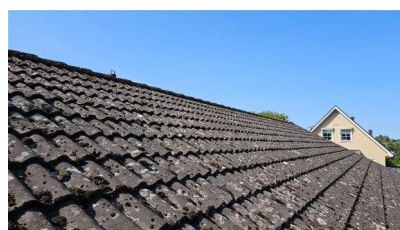
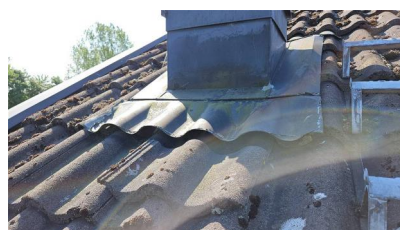
- Taket är äldre.
- Otätheter förekommer mellan plåtdetaljer och taket.
- Nocktätning finns ej under nockpannorna.
- Mosspåväxt på takpannorna.

Takpannor, plåtdetaljer och underlagspapp har enligt vår bedömning en begränsad livslängd. Eftersom husets taktäckning är äldre samt pga. ovanstående noteringar har det ett minskat motstånd mot vatteninträngning. Detta i sin tur kan leda till fuktskador på träläkt och vidare ner i underliggande konstruktioner.

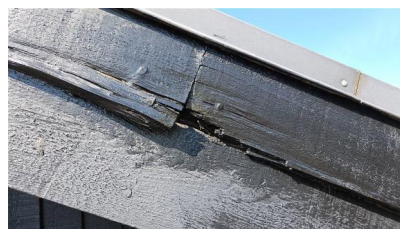
Rötskadad vindskiva mot öst.

Rekommenderas att rötskadad vindskiva byts ut. Vid osäkerhet kontakta fackman.

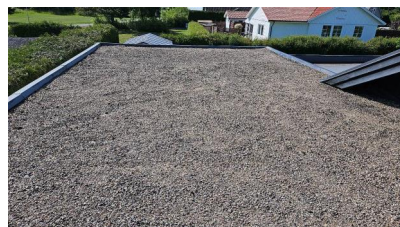
Gummiduken har ej gått att besiktiga då den täcks av singeln. Observera dock att duken är sedan byggnationen, alltså äldre.

Rekommenderas en kompletterande besiktning när gummiduken gjorts åtkomlig för besiktning.

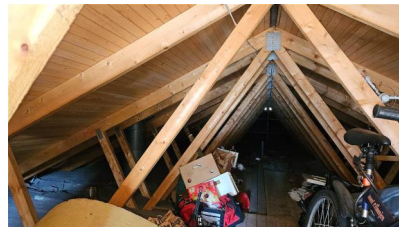
Vid kontroll av konstruktion på vinden uppmättes fuktvärden under kritisk fuktnivå för mikrobiell tillväxt och en normal lukt upplevdes. Fuktkvoten i underlagstak/takbjälkar uppmättes till cirka 9 %. Risk för mikrobiell tillväxt föreligger vid en fuktkvot över 17 %.

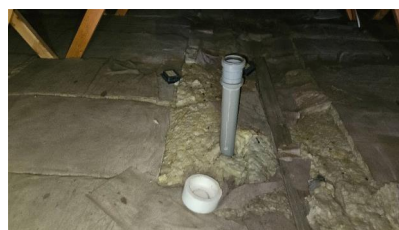
Avluftningen för avloppet avslutas uppe på vinden och det noterades att vacuumventilen har lossnat.

Rekommenderas att man regelbundet kontrollerar vacuumventilens funktion då en bristfällig vacuumventil riskerar att orsaka fuktrelaterade skador på vinden.

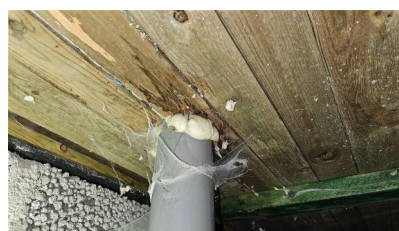
Vid kontroll av konstruktion i krypgrunden har fuktvärden under kritisk fuktnivå för mikrobiell tillväxt uppmätts. Ingen avvikande lukt känns i utrymmet, dock finns mikrobiell påväxt på bjälklagets undersida. Det noterades även enstaka äldre fuktfläckar, men vid besiktningstillfället uppmättes torra värden.

Fuktkvoten i grunden uppmättes till cirka 14 %. Risk för mikrobiell tillväxt föreligger vid en fuktkvot över 17 %. Det noterades att syllen har underliggande fuktskydd och är träskyddsbehandlad.

Den upptäckta mikrobiella påväxten på bjälklagets undersida indikerar att grunden under delar av året är så pass fuktig att mikroorganismer utvecklas. Detta kan i sin tur leda till rötskador i konstruktionen. För att undvika detta så måste krypgrundens klimat bli torrare. En vanlig typ av åtgärd är att man installerar en krypgrundsavfuktare som säkerställer ett torrt och bra klimat i krypgrunden. Den skapar samtidigt ett undertryck så att eventuella lukter i bostadsmiljön sugas ner och sedan ut i utomhusluften.

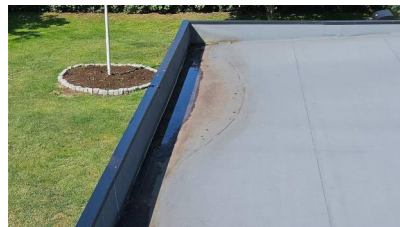
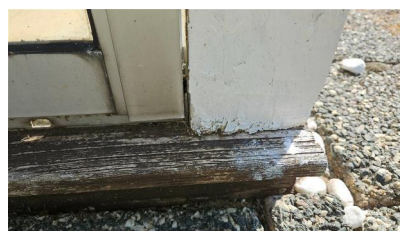
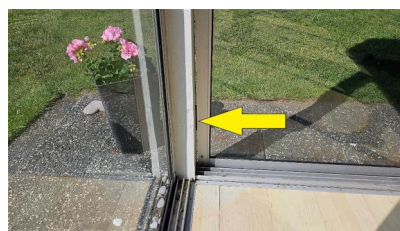
Följande noteringar gjordes på uterummet:

- Något bristfällig taklutning, då vattenansamling noterades. Rekommenderas att vattnet regelbundet skrapas ner mot rännan.
- Målningsbehov förekommer på trädetaljer. Målas dessa för att förhindra rötskador samt för att öka livslängden. Observera att brädorna är i kontakt med trallen, vilket troligtvis orsakat fuktpåverkan på brädornas nedre partier.
- Golvet har rest sig i uterummet. Detta har troligtvis orsakats av regnvatten då skjutparterna stått öppna. Inga förhöjda fuktvärden kunde uppmätas vid besiktningen. .
- Noterades glapp i del av skjutpartierna. Detta kan vara orsakat pga. sättningar.

Kontakta fackman vid osäkerhet för att få hjälp med ovanstående noteringar.

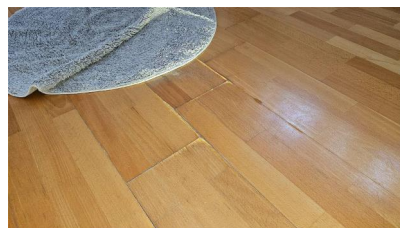
Ytslitage förekommer i huset och är att förvänta i ett äldre hus.

Detta bedöms inte ha lett till bakomliggande skador och inga förhöjda fuktvärden har uppmätts. Denna notering kommer inte att nämnas vidare i protokollet för respektive utrymmen.

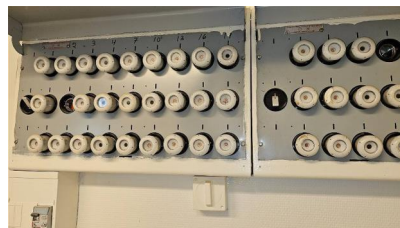
Elanläggningen i huset är delvis äldre.

Detta behöver inte betyda att elanläggningen inte fungerar men äldre elanläggningar och elkablar är en säkerhetsrisk som kan orsaka både personskador och brand.

Kontakta en elektriker för kontroll och åtgärd.

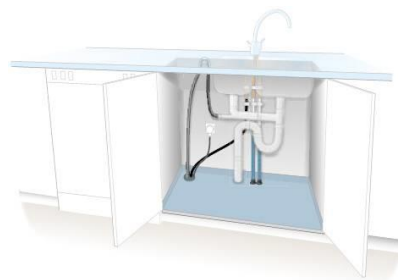
Fuktskydd i plast saknas i diskbänkskåp.

Utan fuktskydd är det svårt att upptäcka läckage från rörledningar. Vatten kan då tränga in i omkringliggande konstruktioner och orsaka fuktskador. För att upptäcka eventuella läckage, installera ett fuktskydd. Rekommenderar även att avloppslangen från diskmaskinen fästs upp i undersida bänkskiva enligt gällande monteringsanvisning.

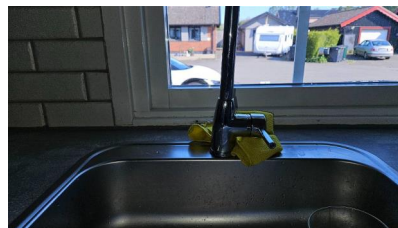
Avstängningsventil saknas ovan diskbänk.

Vattenanslutning till diskmaskin ska ha avstängningsventil med manöveranordning som är synligt placerad ovan bänk och lättåtkomlig.

Vridstopp finns inte på köksblandaren/kranen.

Detta medför risk för att vatten kan rinna ut över bänkskivan vid oförsiktighet, vilket kan leda till fuktrelaterade skador.

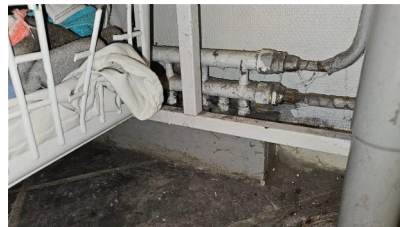
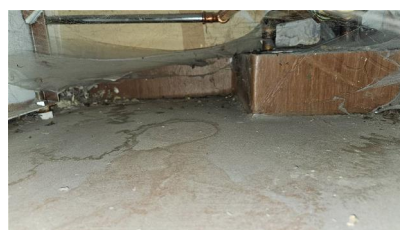
- Utrymmet och golvbrunnen är äldre.
- Ursprunglig plastmatta finns under klinkerplattorna (nytt ytskikt är lagt ovanpå plastmattan) och det noterades bom-ljud (ihåligt ljud) i vissa plattor.  
Eftersom ytskiktet i utrymmet består av klinker som lagts direkt på befintlig plastmatta kan vidhäftningen mellan klinker och plastmatta vara svår att uppnå. Risk finns att klinkerplattorna släpper från underlaget.
- Rör genomföringar finns i golvet.

Eftersom funktionen, som innebär att ytskiktet/tätskiktet ska vara vattentätt, kan vara nedsatt samt pga. ovanstående noteringar finns en ökad risk att vatten tränger igenom ytskiktet/tätskiktet med vattenskador i omkringliggande konstruktioner som följd.

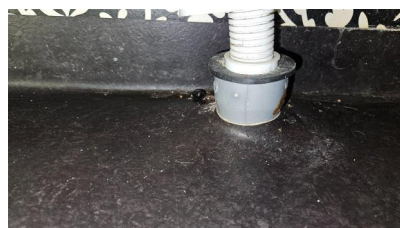
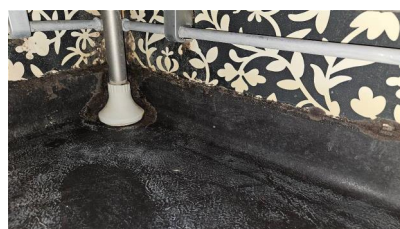
Plastmattan har tappat fästet, är något lös runt avloppsröret till tvättstället. Noterades även missfärgningar/smuts i anslutningen mellan golv/väggmattan.

Håll detta under uppsikt för att förhindra framtida skador i plastmattan och i värsta fall fuktinträngning.

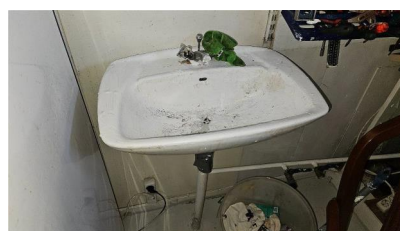
Tvättställ är ur drift.

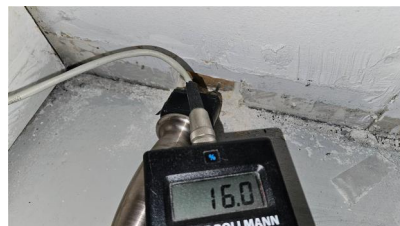
Vid kontroll av konstruktion av syllen noterades att syllen är träskyddsbehandlad och har underliggande fuktskydd. Normal lukt upplevdes vid besiktningstillfället och fuktkvoten uppmättes till 16 %. Risk för mikrobiell påväxt föreligger vid en fuktkvot över 17 %.

Fuktvandring kan ske från marken genom betongen till organiskt material genom så kallad kapillarsugning och diffusion. Eftersom syllen är utsatt konstruktion och är träskyddsbehandlad finns det risk att tillskjutande fukt kan leda till mikrobiella skador och avvikande lukt som kan sprida sig till boendemiljön.

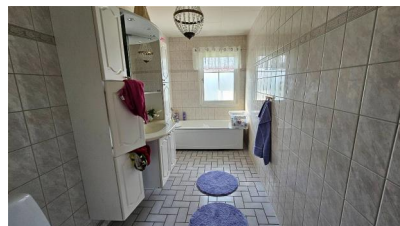
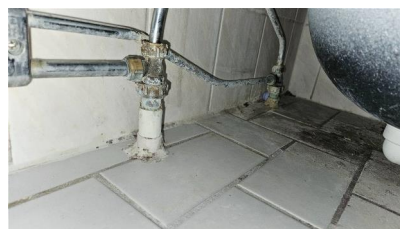
- Delvis äldre utrymme, lagt nytt ytskikt ovanpå befintlig plastmatta.
- Ej bytt ut golvbrunnen i samband med renovering.
- Rör genomföringar finns i golv i duschzonen.
- Korrosion på vattenrören. Håll detta under uppsikt då detta på sikt kan leda till läckage.
- Fönster placerat i duschzonen. Skyddas fönstret mot vatten på lämpligt vis.
- Bristfällig golvlutning utanför duschzonen.

Eftersom funktionen, som innebär att ytskiktet/tätskiktet ska vara vattentätt, kan vara nedsatt samt pga. ovanstående noteringar finns en ökad risk att vatten tränger igenom ytskiktet/tätskiktet med vattenskador i omkringliggande konstruktioner som följd.
