# Besiktningsprotokoll

Försäkringsbesiktning för Anticimex Säljarförsäkrat

| Fastighetsadress:<br>Ormvägen 18 | |

| Besiktningsdatum:<br>2023-05-05 | Protokollnummer:<br>67568462 |

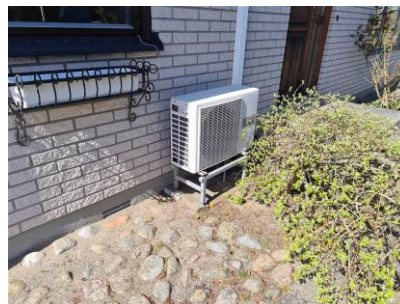
Kondensvatten från luftvärmepumpens utedel leds inte bort från husgrunden.

Detta medför ökad risk för att vatten tränger in i anslutande konstruktioner, vilket i sin tur kan leda till fuktrelaterade skador. Observera att besiktning av byggnadens värmesystem eller värmepumpen inte har ingått i uppdraget.

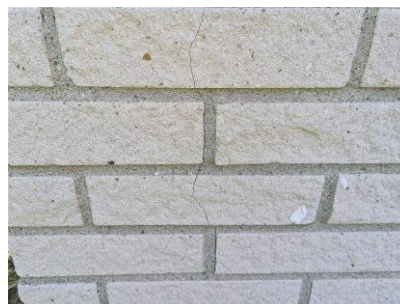
Sprickor finns i fasaden.

Dessa bedöms inte ha lett till bakomliggande skador.

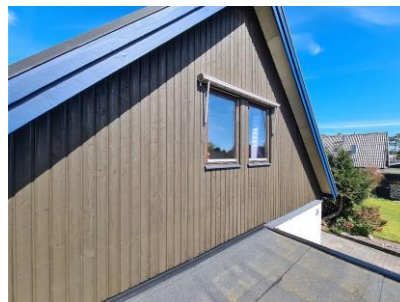
Fasadpanelen är i behov av målning/underhåll.

Fasadbeklädnad och träkonstruktioner där målningsbehov finns riskerar att få fukt- och rötskador på grund av sämre vattenavvisande förmåga. För att öka livslängden på fasadbeklädnaden rekommenderas målning och underhåll.

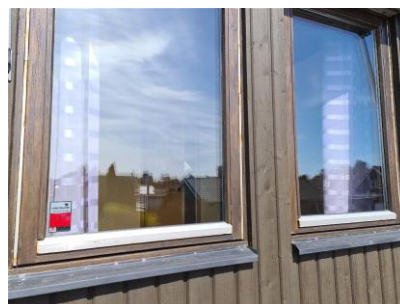
- Fönster mot söder är i behov av målning/underhåll.

Fönsterbågar och fönsterkarmar där målningsbehov finns riskerar att få fukt- och rötskador på grund av sämre vattenavvisande förmåga. För att öka livslängden på fönster rekommenderas målning och underhåll.

- Isolerglas är äldre.

Befintliga fönster är äldre vilket betyder att tätningen mellan fönsterrutorna kan vara sämre. Detta kan leda till att missfärgning/imma kan uppstå mellan glasrutorna. Nya 3-glas isolerfönster är monterade i vardagsrum och innefattas inte av denna notering.

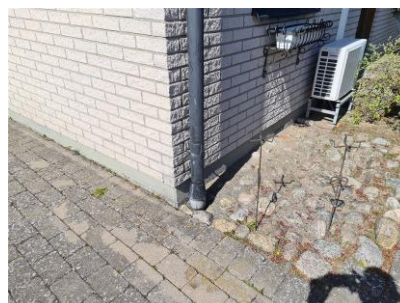
Lövsilar finns inte.

När det saknas lövsilar så finns det risk att det blir stopp i dagvattenledningen.

För att hindra stopp i dagvattenledningar rekommenderas komplettering av lövsilar.

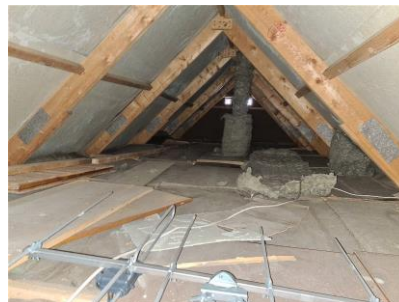
- Vindsutrymmet kunde inte besiktas eftersom landgångar saknas. Vi rekommenderar en kompletterande besiktning när landgång monterats.

- Vid kontroll av vinden från vindslucka uppmättes fuktvärden under kritisk fuktnivå för mikrobiell tillväxt och en normal lukt upplevdes. Fuktkvoten i underlagstak/takbjälkar uppmättes till 9 %.

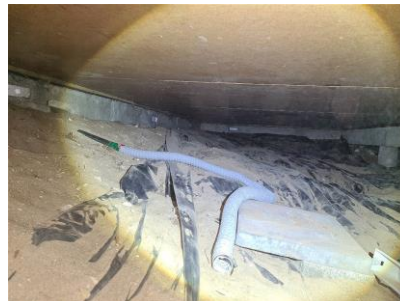
- Avfuktaren har varit ur funktion sedan oktober 2022 och är vid besiktningstillfället tillfälligtvis på service hos serviceföretag. När avfuktare med undertrycksfunktion inte fungerar ökar risken för fuktskador i grunden samt lukt i bostadsutrymme. Avfuktarens syfte är att skapa ett torrare klimat i grunden. Enligt ägare ska denna återinstalleras efter service. Fuktkvoten uppmättes till 9 - 11 % i tryckimpregnerade syllar.

- Gränsvärden för mikrobiell tillväxt.

Det finns risk för mikrobiell tillväxt om den relativa fuktigheten (RF) i den omgivande luften är över 75 %. I furuvirke motsvarar det en fuktkvot (FK) på 17 %.

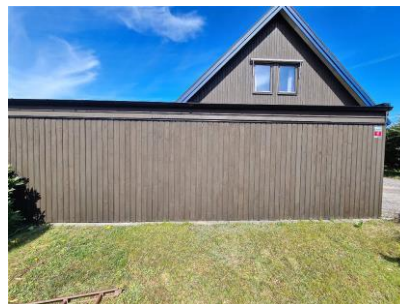
- Fasadpanelen är i behov av målning/underhåll.

Fasadbeklädnad och träkonstruktioner där målningsbehov finns riskerar att få fukt- och rötskador på grund av sämre vattenavvisande förmåga. För att öka livslängden på fasadbeklädnaden rekommenderas målning och underhåll.

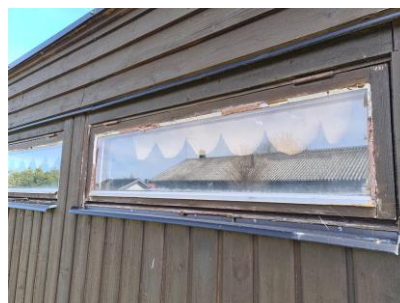
- Fönster är i behov av målning/underhåll.

Fönsterbågar och fönsterkarmar där målningsbehov finns riskerar att få fukt- och rötskador på grund av sämre vattenavvisande förmåga.

För att öka livslängden på fönster rekommenderas målning och underhåll.

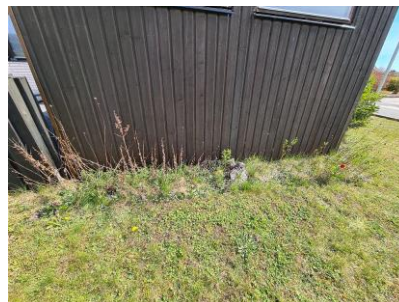
- Avståndet mellan fasadbeklädnaden och marken är inte tillräckligt.

Eftersom fasadbeklädnaden avslutas för nära mark finns risk för att fukt från marken suggs upp i fasadpanelens nederkant. Detta kan orsaka fuktrelaterade skador i fasadbeklädnaden och bakomliggande konstruktioner.

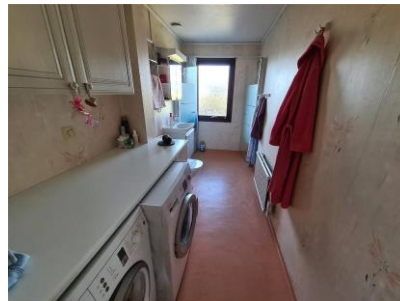
- Våtutrymmet har äldre yt-/tätskikt.

Utrymmet är äldre och har passerat tiden för sin tekniska livslängd. Renovering av utrymmet rekommenderas. Kontakta en behörig våtrumsentreprenör för en renovering. I samband med renoveringen bör omkringliggande konstruktioner kontrolleras för att upptäcka eventuella följdskador.

- Frånluftsfläkt saknas i utrymmet.

Frånluftsventilationens uppgift är att transportera bort bland annat emissioner, fukt, lukt och föroreningar från huset.

Vi rekommenderar att du kontaktar en ventilationsentreprenör för undersöka och säkerställa ventilationssystemets funktion.

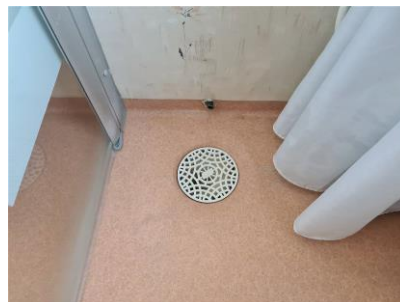
-Duschen är placerad nära ett fönster.

Duschens placering i våtutrymmet utgör en risk för fuktskador i fönster- och väggkonstruktionen.

- Golvbrunnen är placerad för nära vägg.

Det finns risk att tätskiktet inte har kunnat anslutas på rätt sätt, vilket kan leda till fuktskador.

- Dräneringsledning är utdragen i dusch med tätning av silikon.

För att minska risken för fuktskador på fönster och väggkonstruktion rekommenderas att man skyddar fönstret mot vattenbegjutning.

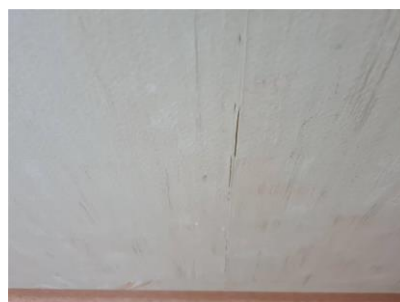
- Väggbeklädnaden är otät i skarvar.

Den öppna skarven på väggbeklädnaden medför att vatten kan tränga ner i bakomliggande konstruktioner med fuktskador som följd. Detta kan i sin tur leda till mikrobiella skador (angrepp av mikroorganismer).

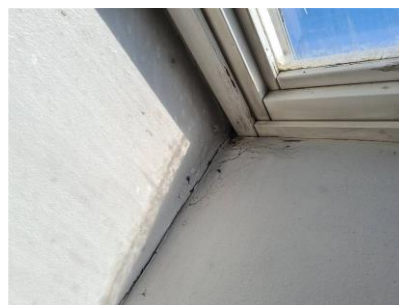
- Kondens sker på fönster vid kall väderlek.  
Detta kan orsaka skada och rinnmärken på omkringliggande konstruktioner.

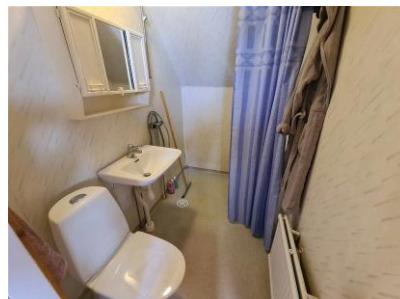
Våtutrymmet har äldre yt-/tätskikt.

Utrymmet är äldre och har passerat tiden för sin tekniska livslängd.

Renovering av utrymmet rekommenderas. Kontakta en behörig våtrumsentreprenör för en renovering. I samband med renoveringen bör omkringliggande konstruktioner kontrolleras för att upptäcka eventuella följdskador.

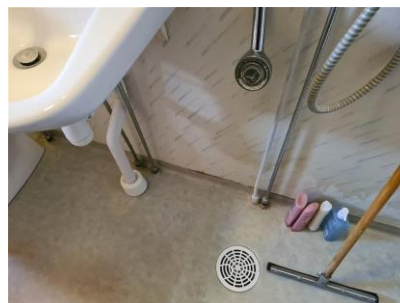
- Rör genomföring finns för nära vägg/ golv.

Det finns risk att tätskiktet inte har kunnat anslutas på ett rätt sätt, vilket kan leda till fuktskador.

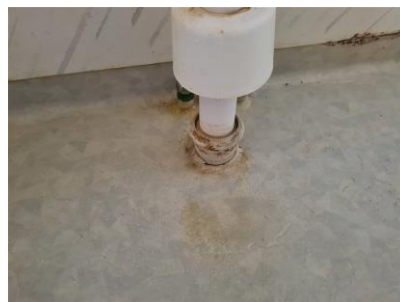
- Läckage i anslutningar från vattenlås på handfat.

- Matta är ej tät runt avloppsrörsgenomföring.  
Detta kan leda till fuktskador i omkringliggande konstruktioner.
