# Besiktningsprotokoll

Försäkringsbesiktning för Anticimex Säljarförsäkrat

| Fastighetsadress:<br>Ängsbollsstigen 3 | |

| Besiktningsdatum:<br>2025-08-01 | Protokollnummer:<br>69152814 |

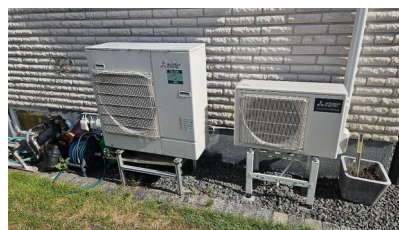
- Marken lutar bitvis mot garaget. Detta innebär en ökad fuktbelastning mot grunden vilket i sin tur kan orsaka fuktinträngning i källaren.

- Kondensvatten från luftvärmepumpens utedel leds inte bort från husgrunden. Detta medför ökad risk för att vatten tränger in i anslutande konstruktioner, vilket i sin tur kan leda till fuktrelaterade skador.

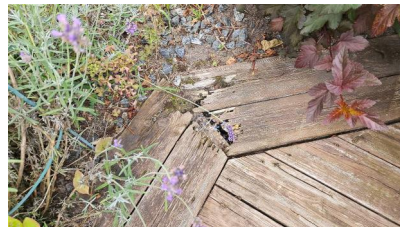
Träkonstruktioner är i behov av olja/underhåll samt finns några trallbrädor med rötskador som är i behov av byte. Vi rekommenderar att rötskadade trallbrädor byts ut innan underhåll påbörjas.

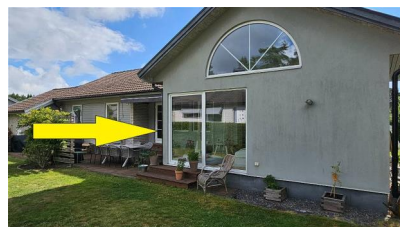
Tillbyggnad har en enstegstätad fasad. Ytterväggskonstruktionen med en odränerad putsad fasad på en isolering som har en bakomliggande skiva av organiskt material är ur fuktsynpunkt en riskabel konstruktion. Om fukt kommer in i väggkonstruktionen har den svårt att torka ut, vilket kan orsaka fuktskador i bakomliggande konstruktion. Risk för inträngning av fukt är störst vid otätheter runt fönster/dörrar samt vid sprickor i putsen. Risken för skador ökar på fasader mot väderutsatta lägen.

För att ta reda på om denna fasad har fuktskador rekommenderas att en fördjupad undersökning utförs.

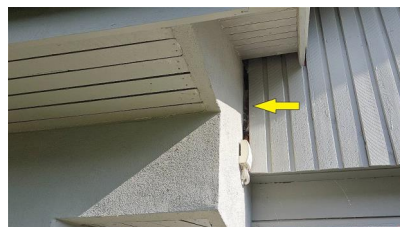
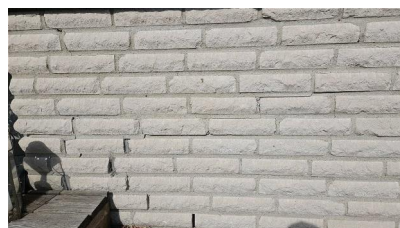
- Otätheter har noterats mellan träfasaden och tillbyggnaden samt i övergången mellan trä och tegelfasad. Det finns en risk att regnvatten blåser in genom gliporna, vilket kan leda till fuktpåverkan i bakomliggande konstruktioner. Det rekommenderas att dessa övergångar tätas för att minska risken för framtida fuktskador.

- Sprickor finns i tegelfasaden. Detta kan leda till fukt- och frysskador i konstruktionen. Vi rekommenderar att murare kontaktas som kan hjälpa er med lämplig åtgärd.

- Glipa i ovkant mellan tegelfasad och takutsprång på garaget. Rekommenderar att tätning utförs.

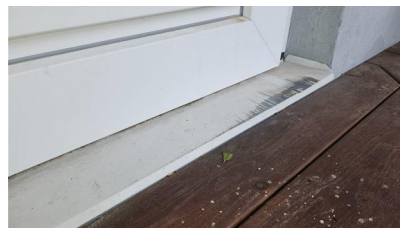
Tröskelbleck saknas till entrédörren och bleck till altandörren har bakfall.

Vi rekommenderar att tröskelbleck till entrédörren monteras och att lutningen justeras på bleck till altandörren. Då altandörren har ett bra skyddande takutsprång bedöms risken för skada som mindre.

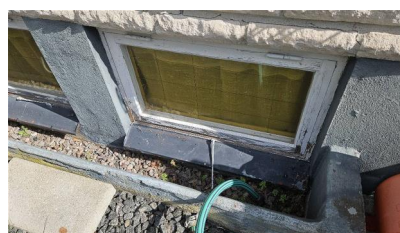
- Bostadens äldre fönster är i behov av målning/underhåll. Fönsterbågar och fönsterkarmar där målningsbehov finns riskerar att få fukt- och rötskador på grund av sämre vattenavvisande förmåga. För att öka livslängden på fönster rekommenderas målning och underhåll. Källarfönster till tvättstugan har mindre spricka i fönstret.

- Några fönsterbleck är otäta vid dess uppvik mot fasaden. Eftersom fönsterblecken är otäta finns risk att vatten rinner in i väggen och orsaka fuktpåverkan.

- Ljusbrunnar finns vid källarfönster. Risken med ljusbrunnar är att snö/löv och liknande kan bli liggande i utrymmet vilket leder till en ökad fuktbelastning mot fönsterna. Detta kan med tiden resultera i rötskador på fönster. Rekommenderar att dessa ljusbrunnar rensas regelbundet.

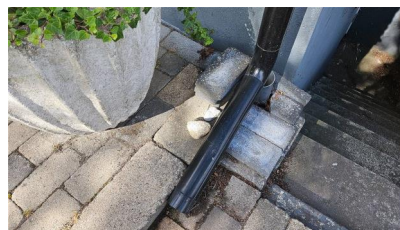
Stopp i dagvattenledning till stuprör.

Detta har åtgärdats provisoriskt och vattnet leds bort en bit från husgrunden via stuprör. Vi rekommenderar att fackman kontaktas som kan kontrollera orsak och omfattning samt hjälpa med lämplig åtgärd.

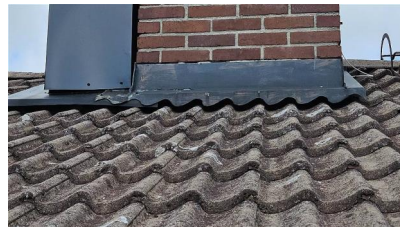
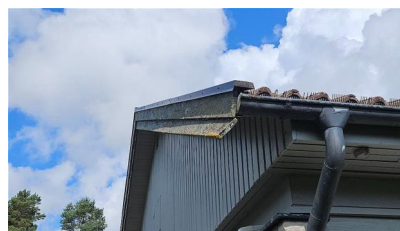
- Yttertaket är äldre. Takpannor, plåtdetaljer och underlagspapp har enligt vår bedömning en begränsad livslängd. Eftersom husets taktäckning är äldre har det ett minskat motstånd mot vatteninträngning. Detta i sin tur kan leda till fuktskador på träläkt och vidare ner i underliggande konstruktioner.

- Plåtarna runt skorstenen ansluter bristfälligt mot taket och otätheter har noterats vid övergången mellan plåt och skorsten. Bristfälliga tätningar i taktäckningen, särskilt i övergångarna mellan plåt, takpannor och skorsten medför en ökad risk för att regn eller snö kan tränga in och nå underliggande konstruktioner, vilket i sin tur kan leda till fuktskador. Det rekommenderas att tätningarna ses över och åtgärdas.

- Vindskivorna är i behov av underhåll/ byte samt har takutsprånget ett målning/underhållsbehov.

- Fågelbaden är synligt monterade vid takpannornas nederkant. Risk finns att mossor fastnar vid de remsor som inte är invikta in under pannorna.

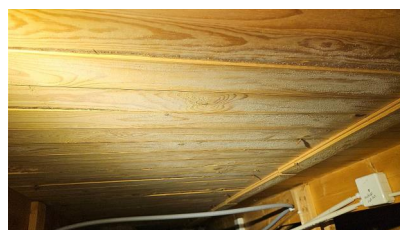
Vid kontroll av vinden har fuktvärden under kritisk fuktnivå för mikrobiell tillväxt uppmätts, dock finns mikrobiell påväxt på underlagstak. Fuktkvoten i underlagstak/takbjälkar uppmättes till 11,0%. Risk för mikrobiell påväxt sker när fuktkvoten överstiger 17%. Den upptäckta mikrobiella påväxten på underlagstaket är ett tecken på att vinden har tillförts eller tillförs fukt inifrån bostaden. För att komma tillrätta med detta kan fukttillförseln inifrån bostaden behöva minskas. Det kan göras genom att ventilationen i bostaden förbättras samt att eventuella otätheter i vindsbjälklaget (tak-/väggvinklar, taklucka med mera) tätas. Läs Anticimex faktablad om uppvärmda vindsutrymmen för tips och råd.

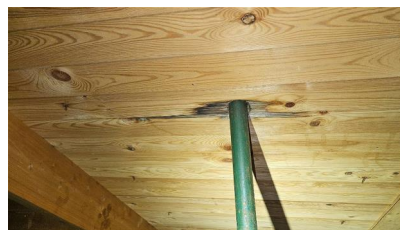
Underlagstaket har fuktfläckar runt genomföringar.

Fuktfläckar kan bero på olika saker, och kan vara ett tecken på en tidigare eller ett pågående läckage. Vid besiktningstillfället uppmättes torra fuktvärden i de fläckar som gick att nå från landgången. Vi rekommenderar att fackman kontaktas som kan kontrollera orsak/ omfattning till de fuktfläckar som noterades. Troligtvis beror fuktfläckarna i taket på de otätheter som noterades på yttertaket plåtar.

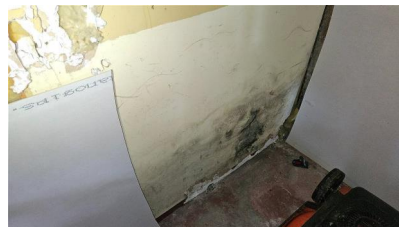
I utrymmet har det varit en fuktskada. Skadan skedde under tidigare fastighetsägares ägandeperiod. Skadan har inte återställts och det noterades mikrobiell påväxt på skivbeklädnadens som inte bytts ut. Vi rekommenderar att skadat material byts ut och att bakomliggande isolering/ regelkonstruktion kontrolleras för eventuella följdskador innan återställning påbörjas.

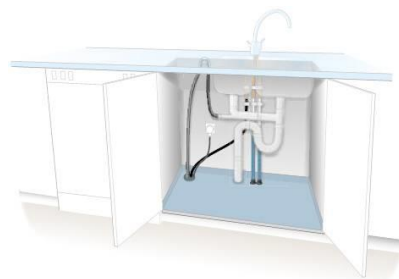
- Tätt fuktskydd saknas i diskbänkskåpet. Utan ett tätt fuktskydd är det svårt att upptäcka läckage från rörledningar. Vatten kan då tränga in i omkringliggande konstruktioner och orsaka fuktskador. För att upptäcka eventuella läckage, installera ett fuktskydd/ vattenlarm.

- Äldre fuktpåverkan i nederkant sparksockel till kylan. Torra fuktvärden uppmättes vid besiktningen.

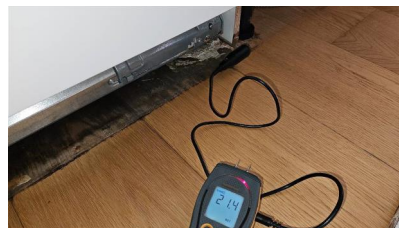
Förhöjda fuktvärden under diskmaskin i parkettgolvet. Fastighetsägaren har kontaktat sitt försäkringsbolag för kontroll/ åtgärd.

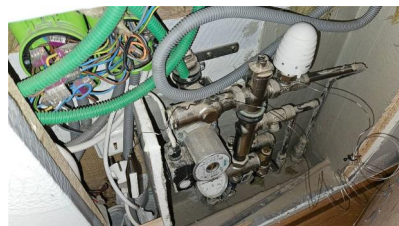
Kopplingscentral för golvvärmen i tillbyggnaden finns i detta utrymme. Vi rekommenderar att läckagevarnare monteras i utrymmet för att snabbt upptäcka ett eventuellt läckage.

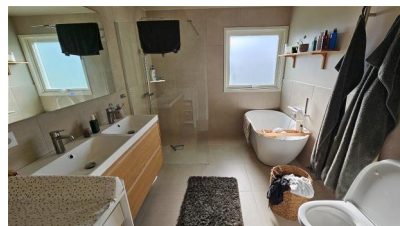
- Fönster är olämpligt placerat. För att minska risken för fuktskador på fönster och väggkonstruktion rekommenderas att man skyddar fönstret mot vattenbegjutning med exempelvis ett draperi.

- Eluttaget är placerat något nära kommoden. Det är därför viktigt att säkerställa att uttaget skyddas mot vattenbegjutning.

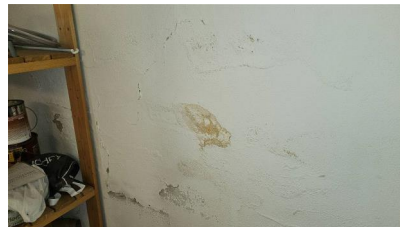
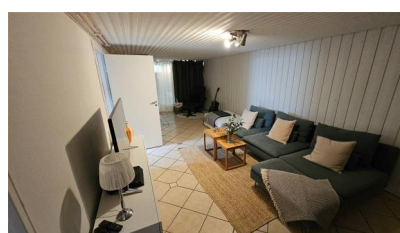
Puts- och missfärgningar finns på källarväggar. Puts- och färg som släppt från underlaget invändigt på källarytterväggarna är ett tecken på att källarens utvändiga fuktskydd inte längre fungerar tillfredsställande. För att åtgärda detta måste källarens utvändiga fuktskydd förbättras. Läs Anticimex faktablad om källare för tips och råd. Vid jämförelse med bilderna som tog 2022 har inte putssläppen ökat i omfattning.

I en källare av denna typ finns det alltid en naturlig fuktpåverkan utifrån mot källarens golv samt ytterväggar. Det som är viktigt att tänka på är att undvika organiskt/täta material (trähyllor, trösklar, trägolv, tapeter, linoleum/plastgolv, täta vägg/golvfärger, trälistor m.m) mot källarens ytterväggar samt golv då detta annars kan leda till mikrobiella skador samt avvikande lukt som kan spridas till boendemiljön.

Det är också viktigt att källaren hålls uppvärmd och eventuellt kan en avfuktare användas för att förbättra klimatet i källaren. De ytskikt som lämpar sig i en källare av denna typ är puts på ytterväggar som målas med lämplig färg (exempelvis silikat) och på golven är det bra om man har rent betonggolv alternativt målat med rätt typ av färg eller beläggning med klinker.

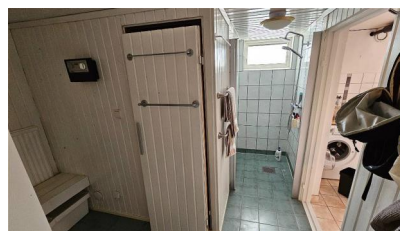
- Badrummet har äldre yt-/tätskikt, mindre spricka finns i kakelplatta och fönster är placerat i duschzon. Eftersom funktionen, som innebär att ytskiktet/tätskiktet ska vara vattentätt, kan vara nedsatt finns en ökad risk att vatten tränger igenom ytskiktet/tätskiktet med vattenskador i omkringliggande konstruktioner som följd.

- Tätskikt är felaktigt skuret och har inte anslutits på ett korrekt sätt i brunnen. När tätskikt är felmonterat i golvbrunnen innebär det risk för fuktskador. Vatten kan tränga ner i omkringliggande konstruktioner med fuktrelaterade skador som följd.

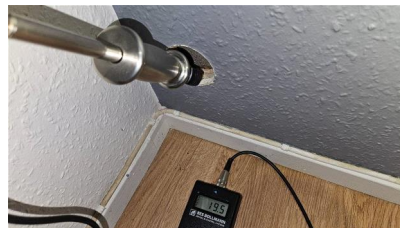
Kontroll av väggkonstruktionen har utförts i den nordöstra väggen. Väggen är uppbyggd enligt följande: Lättbetong stomme, läkt, isolering, panelbräda och gipsskiva. Fuktkvoten i vägghäls uppmättes till 19,5%. Risk för mikrobiell påväxt sker när fuktkvoten överstiger 17%. Från provhålet samt från material i väggen upplevdes svag avvikande lukt. Vi rekommenderar en vidare undersökning för att kontrollera orsak och omfattning till lukten som upplevdes från provhålet samt till det förhöjda fuktvärdet. Vanlig typ av åtgärd är att den murade väggen friläggs och torkas ur innan återställning sker.

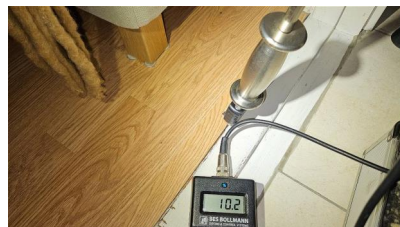
Utrymmet har ett flytande golv. Golvkonstruktionen är uppbyggd enligt följande: Asfboardskiva, fiberskiva, foam och laminatgolv. Läs vidare under punkten Allmänt hela källaren angående riskerna med organiska/täta material i kontakt med källarens golv/vägg. I fiberskivan uppmättes torra fuktvärden och normal lukt upplevdes. Fuktkvoten uppmättes till 10,2%.
