# Besiktningssprotokoll

Försäkringsbesiktning för Anticimex Säljarsförsäkrat

Fastighetsbeteckning: Hammar 8:313	
Fastighetsägare: Håkan Björk	
Fastighetsadress: Irisvägen 1	
Postnummer: 291 50	Ort: Kristianstad

Besiktningdatum: 2022-11-16	Protokollnummer: 67289743
Temperatur: 8 °C	Väderlek: Molnigt
Tekniker: Dan Jönsson	
E-post: dan.jonsson@anticimex.se	
Kontor: Kristianstad	
Närvarande: Håkan Björk, ägare Jens Mårtensson, Mäklare

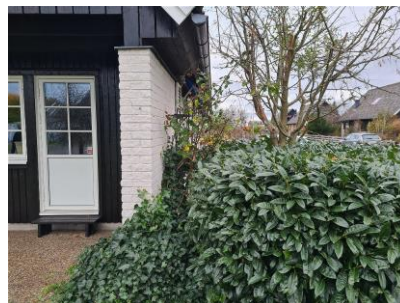
Växter finns i anslutning till byggnaden.

När det finns rabatter och växter nära byggnaden finns risk att fukt stannar kvar i väggarna. Detta kan i sin tur orsaka invändiga fuktskador. Växternas rötter kan också skada grundmuren och sätta dräneringsledningen ur funktion.

Området närmast huset rekommenderas att vara fritt från växtlighet.

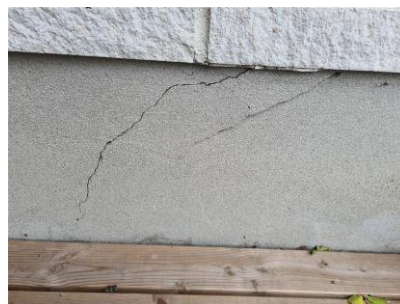
Sprickor finns i sockel.

Dessa bedöms inte ha lett till bakomliggande skador.

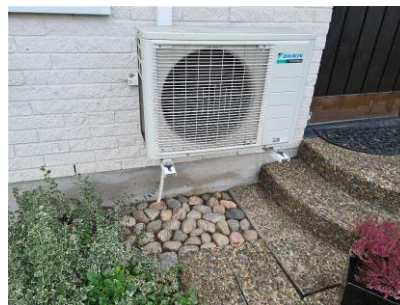
Kondensvatten från luftvärmepumpens utedel leds inte bort från husgrunden.

Detta medför ökad risk för att vatten tränger in i anslutande konstruktioner, vilket i sin tur kan leda till fuktrelaterade skador. Observera att besiktning av byggnadens värmesystem eller värmepumpen inte har ingått i uppdraget.

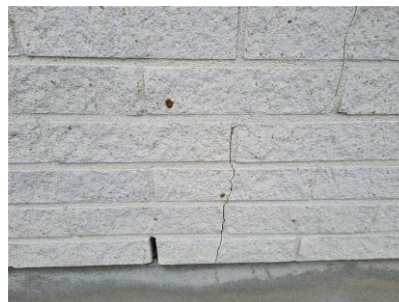
Sprickor finns i fasaden.

Dessa bedöms inte ha lett till bakomliggande skador.

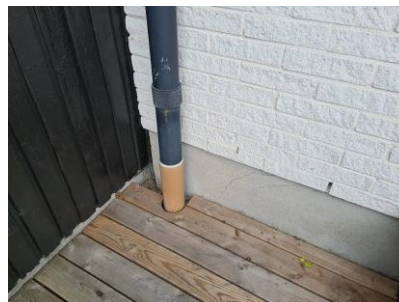
Lövsilar finns inte.

När det saknas lövsilar så finns det risk att det blir stopp i dagvattenledningen.

För att hindra stopp i dagvattenledningar rekommenderas komplettering av lövsilar.

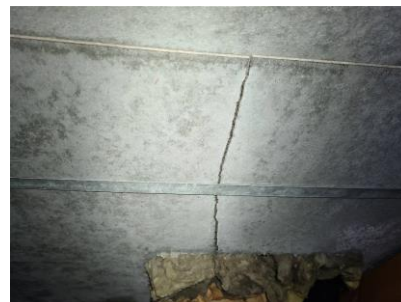
Sprickor och otätheter finns på internitundertaket.

Brister i invändiga taktäckningen av internitskivor kan leda till att regn- eller smältvatten tränger ner i underliggande konstruktioner och orsakar mikrobiella skador (angrepp av mikroorganismer).

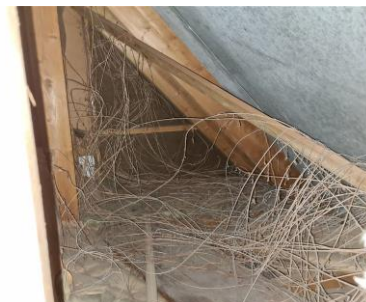
Rester av klängväxt finns på vind.  
Vi rekommenderar att denna tas bort.

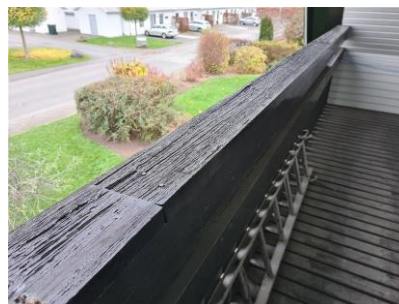
Rötskador i balkongräcke är ett tecken på bristande fuktskydd och hög fuktpåverkan.

Kontakta fackman för råd och åtgärd.

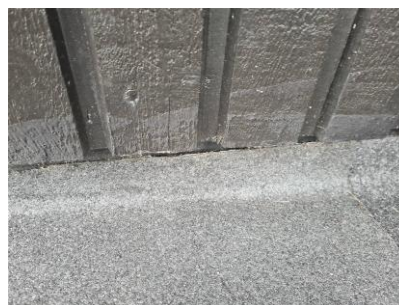
Anslutningsplåt saknas mellan garagetak och fasad.

Kontakta fackman för råd och åtgärd

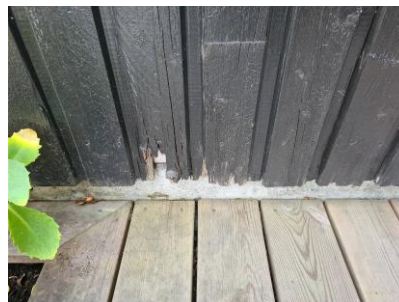
Fasadbeklädnaden har mindre rötskador.

Mindre rötskador finns i fasadpanelen. Dessa bedöms dock inte ha lett till bakomliggande skador.

För att undvika följdskador kan rötskadad träpanel bytas ut.

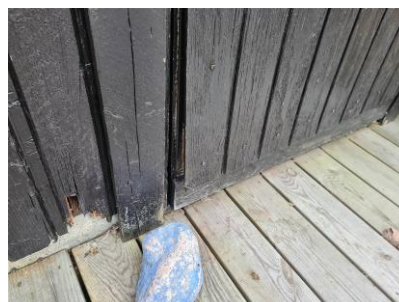
- Mindre rötskador finns i dörr.

Dessa bedöms inte ha lett till bakomliggande skador.

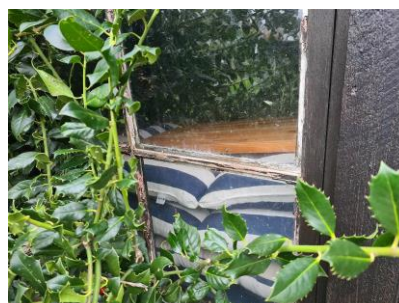
Fönster är i behov av målning/underhåll.

Fönsterbågar och fönsterkarmar där målningsbehov finns riskerar att få fukt- och rötskador på grund av sämre vattenavvisande förmåga.

För att öka livslängden på fönster rekommenderas målning och underhåll.

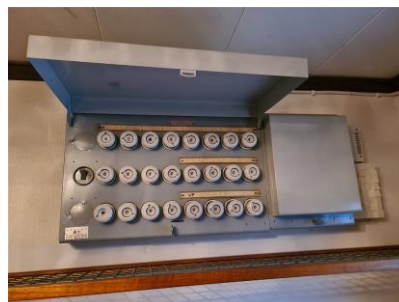
Skyddsglas saknas och säkringshuv är sönder.

Montera skyddsglas i säkringshuvarna, alternativt byt ut dem.

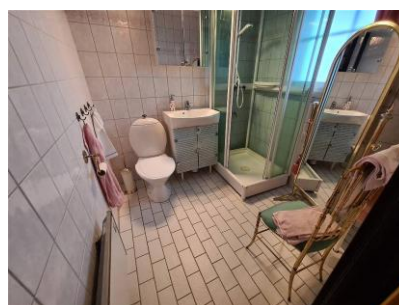
Utrymmet är i behov av renovering.

Utrymmet är äldre och har passerat tiden för sin tekniska livslängd.

Renovering av utrymmet rekommenderas. Kontakta en behörig våtrumsentreprenör för en renovering. I samband med renoveringen bör omkringliggande konstruktioner kontrolleras för att upptäcka eventuella följdskador.

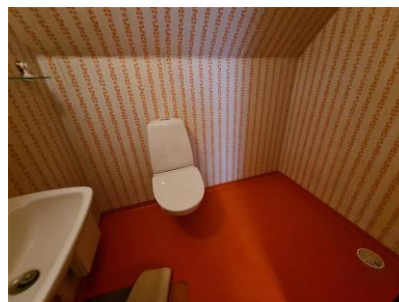
- Utrymmet är i behov av renovering.

Utrymmet är äldre och har passerat tiden för sin tekniska livslängd.

Renovering av utrymmet rekommenderas. Kontakta en behörig våtrumsentreprenör för en renovering. I samband med renoveringen bör omkringliggande konstruktioner kontrolleras för att upptäcka eventuella följskador.

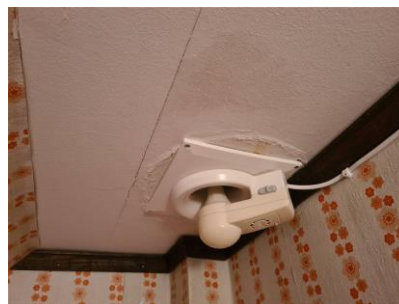
- Taket har fuktfläckar.

Underlagstak har spricka i anslutning till rörgenomföring. Se notering på vind.

Fuktfläckar kan bero på olika saker, och kan vara ett tecken på en tidigare eller en pågående fuktskada.

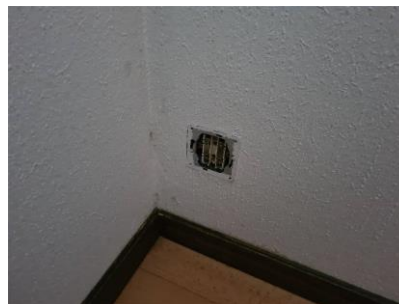
Vägguttag saknar petskydd.

Petskydd i vägguttagen ökar elsäkerheten i hemmet.
