# Besiktningsprotokoll

Försäkringsbesiktning för Anticimex Säljarförsäkrat

| Färlöv 20:11 | |

| 2023-03-30 | 67486894 |

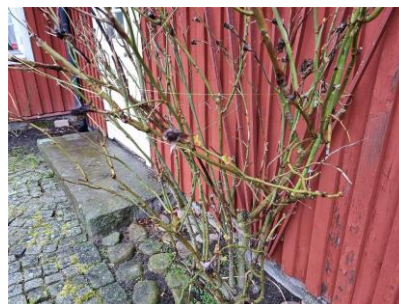
- Växter finns i anslutning till byggnaden och marken lutar bitvis mot byggnaden.

När det finns rabatter och växter nära byggnaden samt att marken delvis lutar mot huset finns risk att fukt stannar kvar i väggarna. Detta kan i sin tur orsaka invändiga fuktskador och fuktskador på grundläggningen.

Området närmast huset rekommenderas att vara fritt från växtlighet och marknivån rekommenderas att luta från huset.

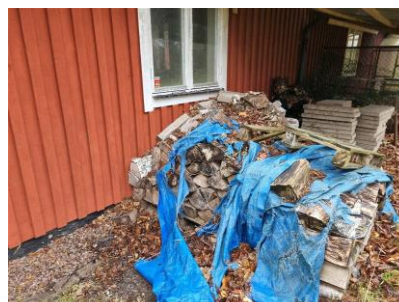
- På den östra sidan av huset finns vedförvaring som ligger mot husets fasad. Det noterades även en hel del löv/skräp vid vedförvaringen.

Detta medför en ökad fuktbelastning mot huset, vilket med tiden kan leda till fuktrelaterade skador i huset.

Rekommenderar att veden/löven/skräpet tas bort från husets fasad.

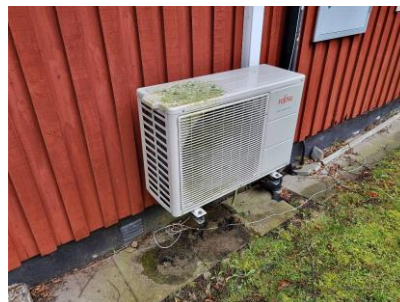
- Kondensvatten från luftvärmepumparnas utedelar leds inte bort från husgrunden.

Detta medför ökad risk för att vatten tränger in i anslutande konstruktioner, vilket i sin tur kan leda till fuktrelaterade skador. Observera att besiktning av byggnadens värmesystem eller värmepumparna inte har ingått i uppdraget.

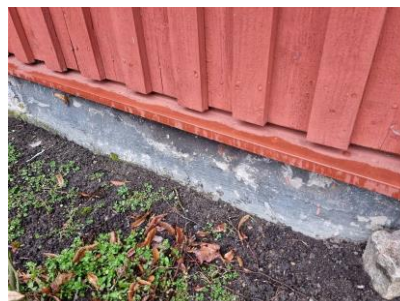
Färg- /putssläpp samt sprickor finns på sockeln. Det noterades även en del otätheter.

Rekommenderar att sprickor/otätheter tätas på lämpligt sätt samt att målning och putslagning utförs där behov finns.

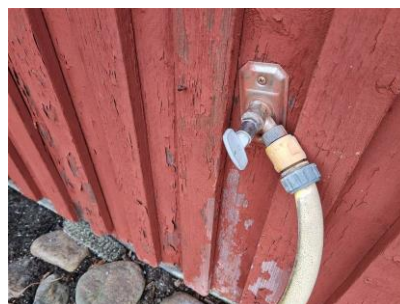
Vattenutkastarna är inte frostsäkra.

När vattenutkastaren inte är frostsäker ökar risken för att den ska frysa sönder och orsaka vattenskada.

Byt till självdränerande vattenutkastare vilket innebär att de är frostsäkra.

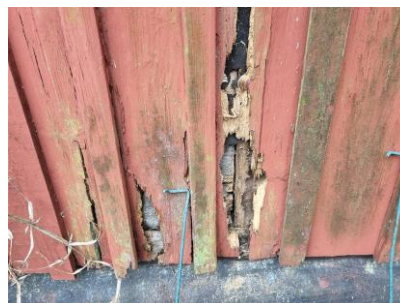
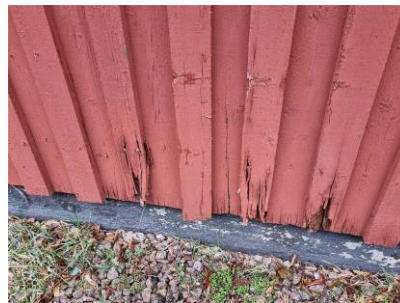
Husets fasad är i dåligt skick och flertalet rötskador noterades. Det finns även spår av angrepp från träskadeinsekter vid en del ställen.

Vi rekommenderar att en fackman kontaktas för att kontrollera orsak och omfattning av de skador som finns på husets fasad samt för att hjälpa er med rätt typ åtgärder/renovering.

I samband med detta är det viktigt att omkringliggande konstruktioner kontrolleras för eventuella följskador. Detta omfattar även hela husets ytterväggssyll/stomme, eftersom det inte går att utesluta att dessa delar drabbats av följskador.

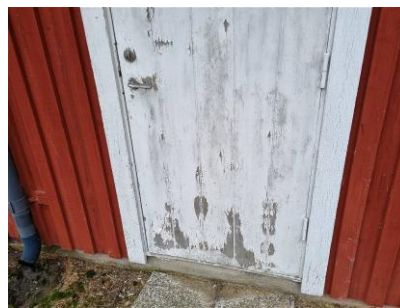
- Dörrar är i behov av målning/underhåll/renovering.

Dörrar där målningsbehov finns riskerar att få fukt- och rötskador på grund av sämre vattenavvisande förmåga.

För att öka livslängden på dörrarna rekommenderas renovering, målning och underhåll.

Observera att vissa av husets ytterdörrar är av enklare typ och vill man ha bättre/tätare dörrar där de enklare dörrarna idag finns monterade, rekommenderas att nya dörrar monteras.

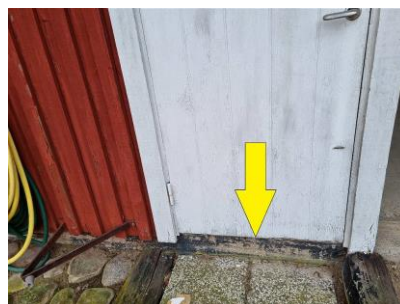
- Tröskelbleck saknas under dörrar.

Avsaknad av tröskelbleck medför att det finns risk för att vatten kan rinna in och orsaka fuktskador på tröskel och/eller i kringliggande vägg och bjälklag.

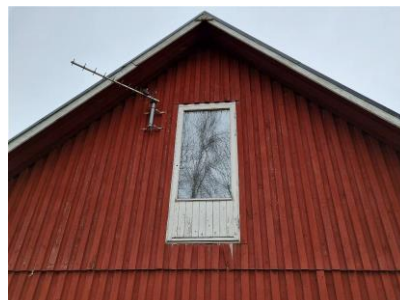
- Plåtdetaljer saknas runt balkongdörren som finns på den östra vinden.

Detta medför risk för att vatten kan tränga in till omkringliggande konstruktioner med fukterelaterade skador som följd.

Det noterades även att denna dörr saknar skyddsräcke/trappa. Rekommenderar att lämplig trappa eller skyddsräcke monteras för att minska risken för personskador/fallolyckor.

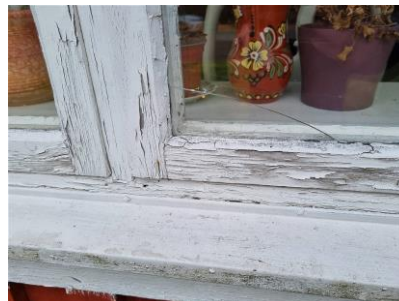
Fönster är i behov av renovering/målning/underhåll.

Fönsterbågar och fönsterkarmar där målningsbehov/renoveringsbehov finns riskerar att få fukt- och rötskador på grund av sämre vattenavvisande förmåga.

Det noterades även enstaka spruckna fönsterglas. Rekommenderar att trasiga fönsterglas byts ut i samband med underhåll/renovering. Vid osäkerhet rekommenderas att en fackman kontaktas.

För att öka livslängden på fönster rekommenderas renovering, målning och underhåll.

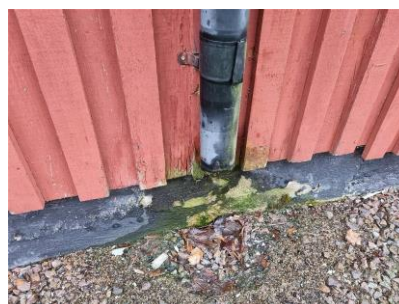
- En del av husets stuprör är inte anslutet till markledning.

Stuprör som inte är anslutet till markledning kan medföra en ökad fuktbelastning på grundmur/sockel som i sin tur kan leda till fuktrelaterade skador.

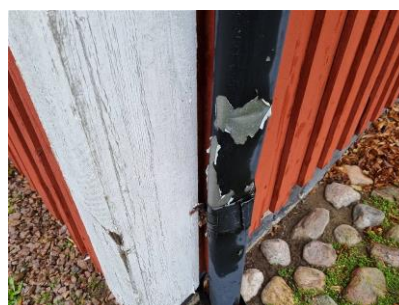
- Enstaka stuprör har "bucklor".

Troligen beror detta på att stupröret blivit påkört. Rekommenderar att nytt stuprör monteras.

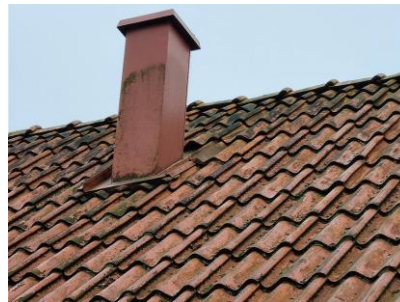
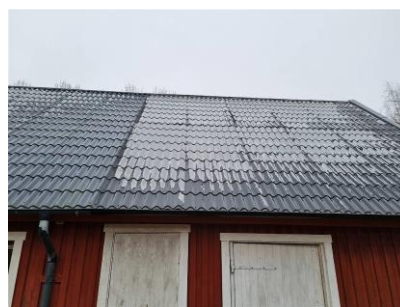
- Yttertaket är äldre.

Takpannor, plåtdetaljer och underlagstak har enligt vår bedömning en begränsad livslängd. Eftersom husets taktäckning är äldre har det ett minskat motstånd mot vatteninträngning. Detta i sin tur kan leda till fuktskador på träläkt och vidare ner i underliggande konstruktioner.

Det noterades även att nocktätning inte finns samt att en del takpannor/plåtar ligger i olag. Detta medför risk för att vatten kan tränga in i otätheterna, vilket kan leda till fuktskador.

- Plåttaket har färgsläpp.

Detta är vanligt förekommande på denna typ av plåttak och bedöms i dagsläget mer som en estetisk notering.

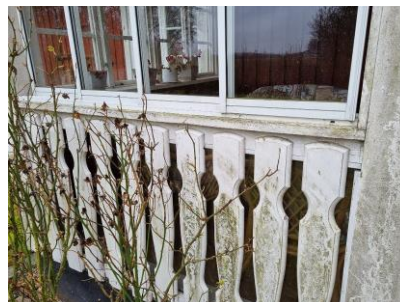
Fasadpanelen och trädetaljer på uterummet är i behov av målning/underhåll.

Fasadbeklädnad och träkonstruktioner där målningsbehov finns riskerar att få fukt- och rötskador på grund av sämre vattenavvisande förmåga. För att öka livslängden på fasadbeklädnaden rekommenderas målning och underhåll.

Det noterades även att det saknas korrekta plåtdetaljer vid anslutningar (exempelvis runt fönster). Detta medför risk för att vatten kan tränga in i otätheterna med fuktskador som följd. Rekommenderar att korrekta plåtdetaljer monteras.

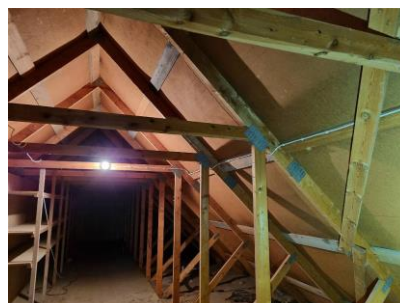
Vid kontroll av vinden uppmättes fuktvärden under kritisk fuktnivå för mikrobiell tillväxt och en normal lukt upplevdes.

Fuktkvoten i takbjälkar uppmättes till 10,9% och risk för mikrobiella skador föreligger vid en fuktkvot som överstiger 17% i furuvirke.

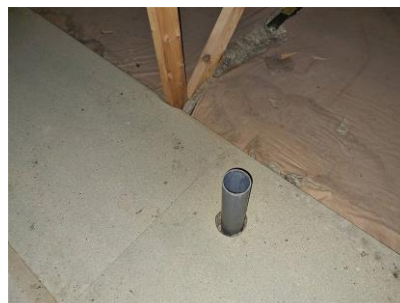
- Det finns rörledning som avslutas på vindsutrymmet (troligen från boendemiljön).

Detta medför risk för att varm och fuktig inomhus luft kan läcka ut på vindsutrymmet, vilket med tiden kan leda till kondensproblem samt mikrobiella skador.

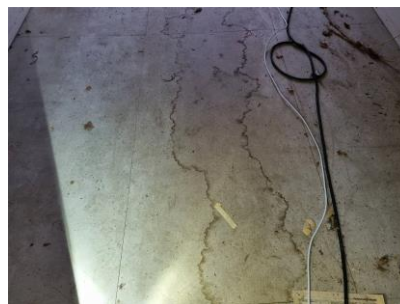
- I "rummet" som finns i en del av vinden finns fuktfläckar på golvytan samt enstaka fläckar på innertaket i rummet.

Inga förhöjda fuktvärden uppmättes på fläckarna vid besiktningstillfället.

Läs vidare under punkten - Utvändigt Tak, angående risken med de underlagstak som huset har.

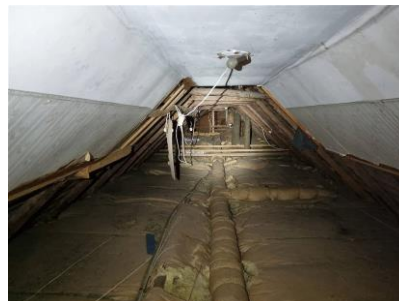
Vindsutrymmet kunde inte besiktas i sin helhet eftersom landgångar saknas på delar av vinden.

- Enstaka fuktfläck finns på underlagstaket. Inga förhöjda fuktvärden uppmättes på fläcken vid besiktningstillfället. Läs vidare under punkten - Utvändigt Tak, angående husets underlagstak.

- Fuktkvoten uppmättes till 11,0% i takstolarna vid landgången.

Vi rekommenderar en kompletterande besiktning av hela vindsutrymmet när landgång monterats.

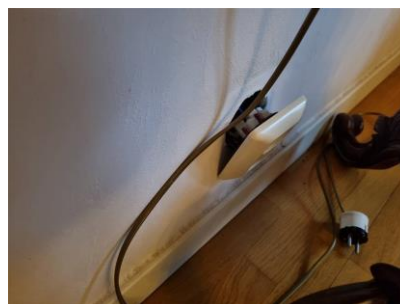
Elinstallationen i huset är en säkerhetsrisk som kan orsaka både personskador och brand. Observera att besiktning av bostadens elsystem inte har ingått i uppdraget.

Kontakta en elektriker för kontroll och åtgärd.

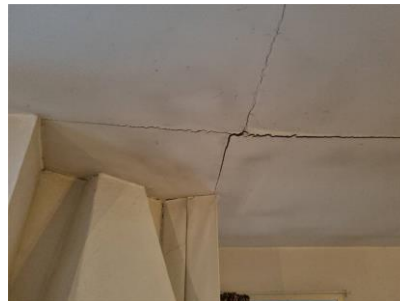
I taket vid eldstaden finns sprickor/fläckar samt hänger taket ner en del.

Inga förhöjda fuktvärden indikerades på dessa ytor vid besiktningstillfället. Det går inte att konstatera vad skadorna beror på, men en anledning kan vara att det blivit varmt mot denna yta i samband med eldning.

Vi rekommenderar att en fackman kontaktas för att kontrollera orsak och omfattning.

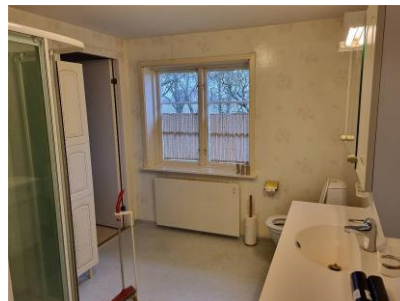
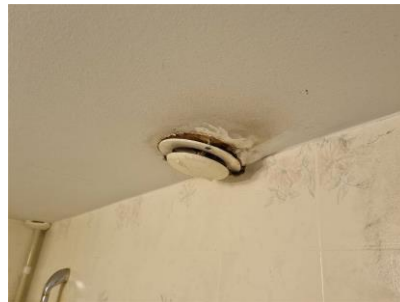
Det noterades även fuktskador runt ventilen i taket. Rekommenderar att detta kontrolleras vidare av en fackman för att konstatera orsak och omfattning.

Renovering av utrymmet rekommenderas. Kontakta en behörig våtrumsentreprenör för en renovering. I samband med renoveringen bör omkringliggande konstruktioner kontrolleras för att upptäcka eventuella följdskador.

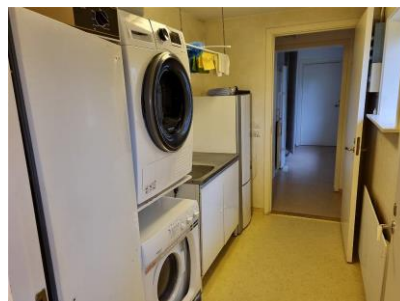
Tvättstugan har äldre yt-/tätskikt.

Eftersom funktionen, som innebär att ytskiktet/tätskiktet ska vara vattentätt, kan vara nedsatt finns en ökad risk att vatten tränger igenom ytskiktet/tätskiktet med vattenskador i omkringliggande konstruktioner som följd.

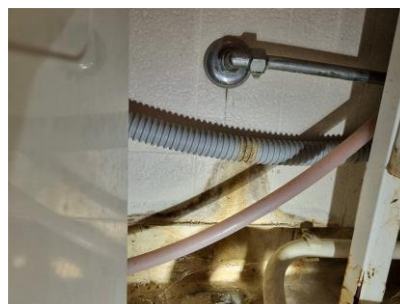
Inga förhöjda fuktvärden indikerades vid besiktningstillfället.

Vi rekommenderar att en fackman kontaktas för att kontrollera orsak och omfattning.

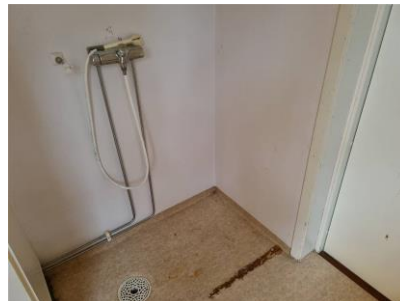
Fuktindikering har inte utförts eftersom huset har varit obebott under en längre tid.

Har man för avsikt att använda denna dusch kontinuerligt, rekommenderas att duschkabin monteras eller att utrymmet renoveras och anpassas till dagens branschregler.

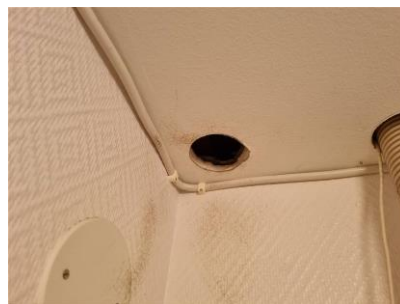
- Otätheter i taket finns upp mot vindsutrymmet.

Rekommenderar att otätheterna tätas på lämpligt sätt för att minska risken för att inomhusluften tar sig upp på vinden, då detta annars med tiden kan leda till kondensproblem och mikrobiella skador.

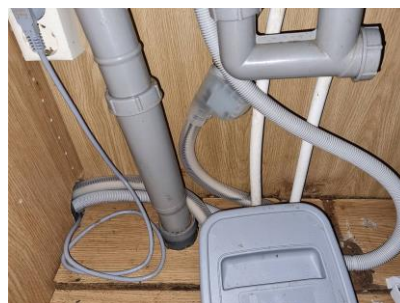
- Fuktskydd saknas i diskbänksskåp samt under kyl.

Utan fuktskydd är det svårt att upptäcka läckage från exempelvis rörledningar. Vatten kan då tränga in i omkringliggande konstruktioner och orsaka fuktskador.

För att upptäcka eventuella läckage rekommenderas att fuktskydd monteras.

Vi rekommenderar även att avloppsslangen till diskmaskinen fästs upp på ett fackmässigt sätt i avlastningsbygel för att minska risken för läckage.

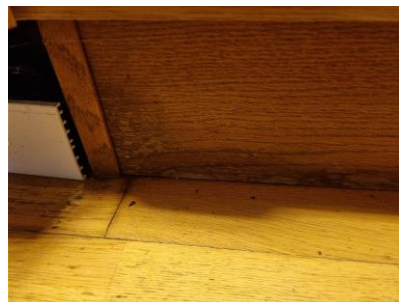
- Spår av läckage finns vid sockeln bredvid diskmaskinen.

Vid besiktningstillfället indikerades inga förhöjda fuktvärden på fläcken.

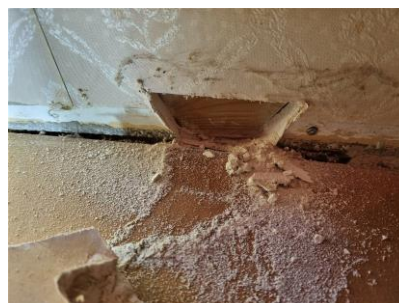
Syllen är obehandlad. Inga förhöjda fuktvärden uppmättes och normal lukt upplevdes från provhålet. Fuktkvoten uppmättes till 9,4% och risk för mikrobiella skador föreligger vid en fuktkvot över 17% i furuvirke.

Innerväggssyllen saknar fuktskydd mot betongplattan. Detta medför risk för att syllen kan drabbas av fukt/luftsador (avvikande lukt kan också sprida sig vidare till boendemiljön) på grund av den naturliga fuktpåverkan som finns från underliggande konstruktion.

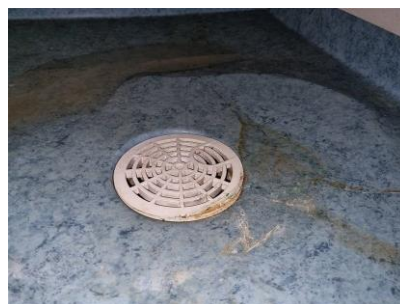
Utrymmet är äldre och har passerat tiden för sin tekniska livslängd. Det noterades även att golvmattan har rest sig och släppt från underlaget i duschzonen.

Renovering av utrymmet rekommenderas. Kontakta en behörig våtrumsentreprenör för en renovering. I samband med renoveringen bör omkringliggande konstruktioner kontrolleras för att upptäcka eventuella följdskador.

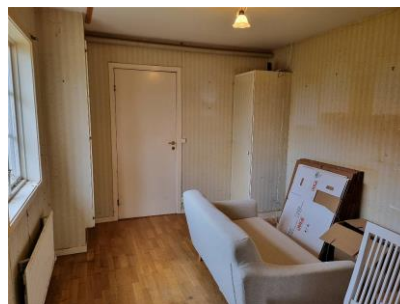
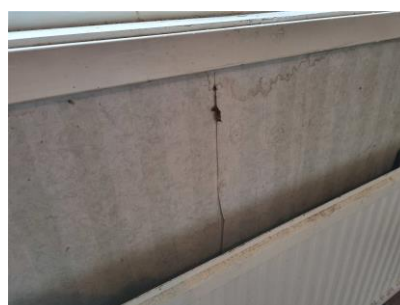
Bland annat finns mikrobiella skador i utrymmet samt noterades fuktfläckar på ytskikt. Olämplig golvbeläggning (trägolv) finns också i utrymmet. Det upplevs också avvikande lukt.

Vi rekommenderar att en fackman kontaktas för att kontrollera orsak och omfattning av de skador som finns i utrymmet samt för att hjälpa er med en renovering.

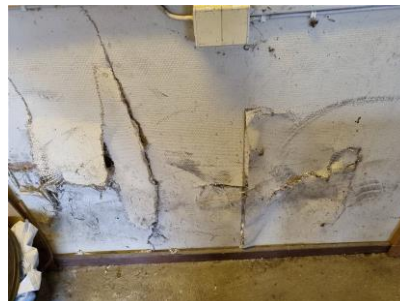
Enligt fastighetsägaren beror detta på att man har kört mot väggen av misstag vid ett tillfälle.

Rekommenderar att skadade väggskivor/material byts ut.

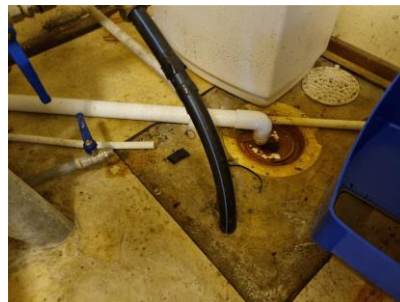
I utrymmet upplevs avvikande lukt som troligen delvis kommer från golvbeläggningen i utrymmet. Mikrobiell påväxt finns på väggytor. Det finns även monterade filter i utrymmet och golvbeläggningen har otätheter vilket medför risk för fuktskador vid eventuella läckage.

Vi rekommenderar att en fackman kontaktas för att kontrollera orsak och omfattning av de skador/luft som finns i utrymmet samt för att hjälpa er med en renovering av utrymmet. Observera att golvet måste vara fuktsäkert med uppvik av tätskikt mot väggarna om filteranläggningen ska vara kvar i detta utrymme.

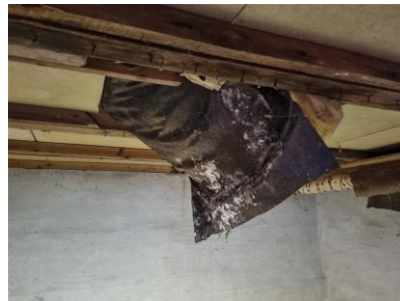
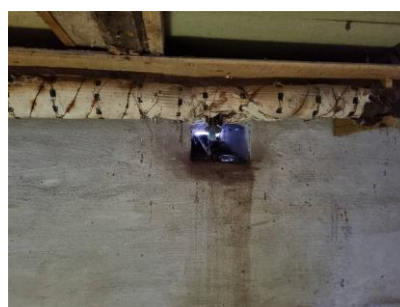
- Rötskador finns i bjälklaget och förhöjda fuktvärden uppmättes. Fuktkvoten uppmättes till 19,5%.
- Mikrobiell påväxt finns.
- Rinnmärken finns på väggytor vid ventil.
- Avvikande lukt upplevs.
- Angrepp av möss/skadedjur noterades.

En av de troliga åtgärderna för detta utrymme är att riva bort "blindbotten" i bjälklaget för att kontrollera bjälklaget och byta ut skadat material. En avfuktare bör också installeras i utrymmet för att skapa ett torrare och bättre klimat.

Vi rekommenderar en fördjupad undersökning för att konstatera orsak och omfattning av de skador som finns i källaren samt för att säkerställa att rätt typ av åtgärder utförs. I samband med detta är det viktigt att omkringliggande konstruktioner kontrolleras för eventuella följdskador.
