# Besiktningsprotokoll

## Anticimex Kompletterande besiktning

| Fastighetsbeteckning:<br>Åhus 2:35 | |

| Besiktningsdatum:<br>2026-02-24 | Protokollnummer:<br>69572797 |

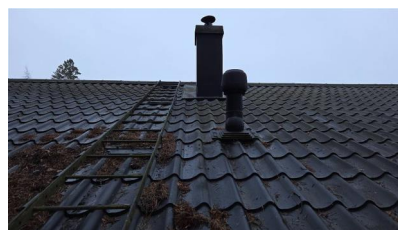
- Taken börjar uppnå teknisk livslängd. Observera dock att plåttaket mot söder, både på huset och carporten är nyare (2012), men inte underliggande konstruktioner.

När plåttak, plåtdetaljer och underliggande konstruktioner uppnår teknisk livslängd innebär detta en ökad risk för fuktrelaterade skador i underliggande konstruktioner som följd. Inga tecken på inläckage eller fuktfläckar gjordes på vinden.

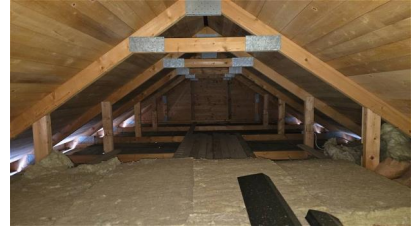
Vid kontroll av konstruktion på carportvinden uppmättes fuktvärden under kritisk fuktnivå för mikrobiell tillväxt och en normal lukt upplevdes. Fuktkvoten i underlagstak/takbjälkar uppmättes till cirka 14 %. Risk för mikrobiell tillväxt föreligger vid en fuktkvot över 17 %:
