# Besiktningsprotokoll

Försäkringsbesiktning för Anticimex Säljarförsäkrat

| Fastighetsbeteckning:<br>Långhuset 7 | |

| Besiktningsdatum:<br>2023-11-08 | Protokollnummer:<br>67949123 |

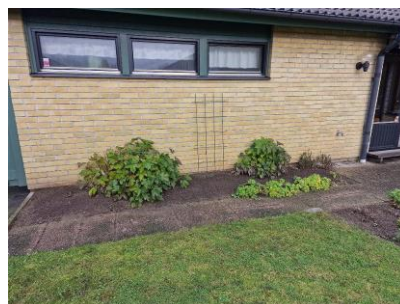
Växter finns i anslutning till grundmur.

När det finns rabatter och växter nära grundmuren finns risk att fukt stannar kvar i väggarna. Detta kan i sin tur orsaka invändiga fuktskador. Växternas rötter kan också skada grundmuren och sätta dräneringsledningen ur funktion.

Området närmast huset rekommenderas att vara fritt från växtlighet.

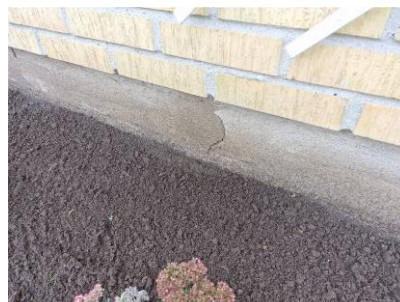
Sprickor finns i sockel.

Dessa bedöms inte ha lett till bakomliggande skador.

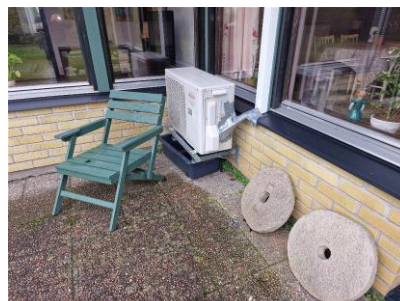
Kondensvatten från luftvärmepumpens utedel leds inte bort från husgrunden.

Detta medför ökad risk för att vatten tränger in i anslutande konstruktioner, vilket i sin tur kan leda till fukterelaterade skador. Observera att besiktning av byggnadens värmesystem eller värmepumpen inte har ingått i uppdraget.

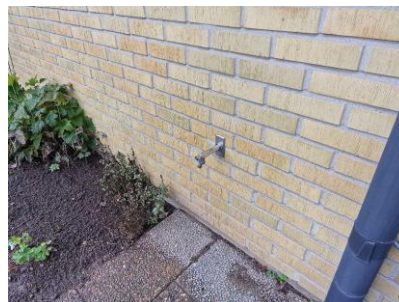
Vattenutkastaren är inte frostsäker.

När vattenutkastaren inte är frostsäker ökar risken för att den ska frysa sönder och orsaka vattenskada.

Byt till självdränerande vattenutkastare vilket innebär att den är frostsäker.

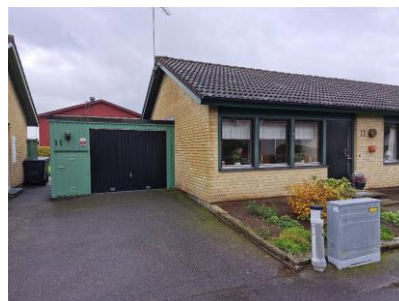
Del av fasad i grannfastighetens garage mot öster är obesiktad.

Vi rekommenderar att en kompletterande besiktning görs när utrymmet är åtkomligt.

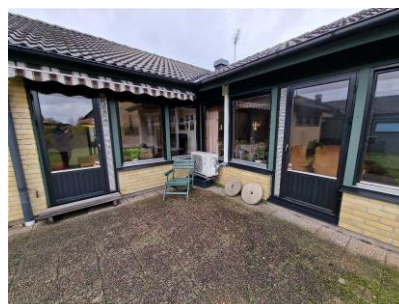
Altandörrar är i behov av målning/underhåll.

Dörrar där målningsbehov finns riskerar att få fukt- och rötskador på grund av sämre vattenavvisande förmåga.

För att öka livslängden på dörr rekommenderas målning och underhåll.

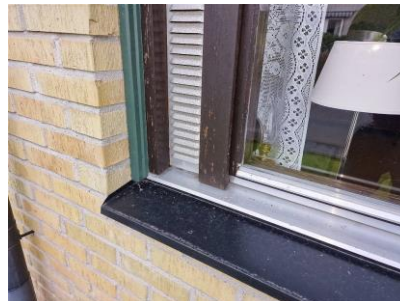
Fönster på huset är i behov av målning/underhåll.

Fönsterbågar och fönsterkarmar där målningsbehov finns riskerar att få fukt- och rötskador på grund av sämre vattenavvisande förmåga.

För att öka livslängden på fönster rekommenderas målning och underhåll.

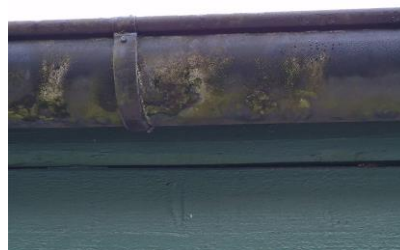
Hängrännor är rostiga och läcker.

Rostskadade hängrännor leder ofta till läckage, vilket i sin tur innebär risk för fuktskador på fasad, sockel och i bakomliggande konstruktioner.

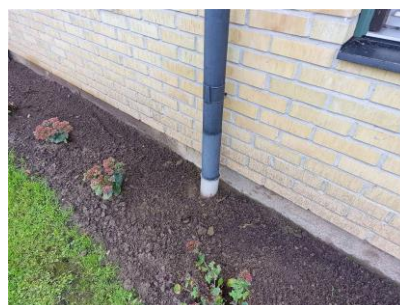
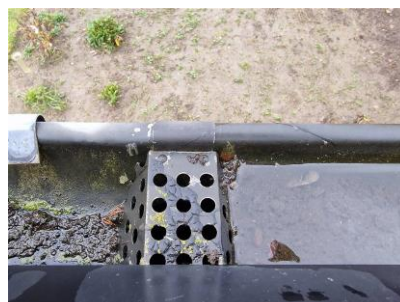
Lövsil finns inte nedtill på stuprör men finns i hängränna.

När det saknas lövsil nedtill utan endast uppe i hängränna så finns det risk att det blir stopp vid lövsil på grund av att de inte rensas.

För att hindra stopp vid lövsil i ränna rekommenderas komplettering av lövsil nedtill och att övre tas bort.

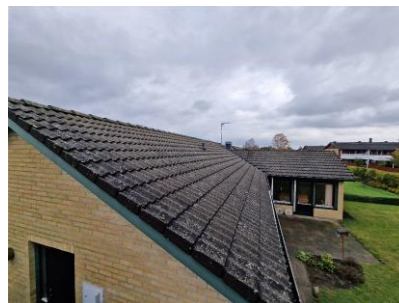
Yttertaket är äldre.

Takpannor, träläkt, träfiberskivor och plåtdetaljer har enligt vår bedömning en begränsad livslängd. Eftersom husets taktäckning är äldre har det ett minskat motstånd mot vatteninträngning. Detta i sin tur kan leda till fuktskador på träläkt och vidare ner i underliggande konstruktioner.

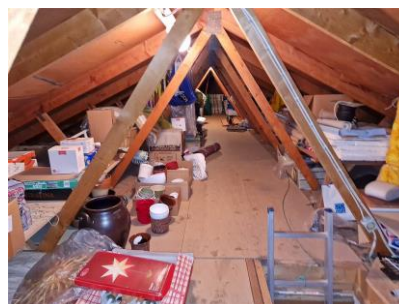
Vid kontroll av vinden har fuktvärden under kritisk fuktnivå för mikrobiell tillväxt uppmätts, dock finns mikrobiell påväxt på underlagstak.

Fuktkvoten i underlagstak/takbjälkar uppmättes till 11 %, där risk för mikrobiell påväxt sker för värden över 17 %.

Den upptäckta mikrobiella påväxten på underlagstaket är ett tecken på att vinden har tillförts eller tillförs fukt inifrån bostaden. Observera att besiktning av bostadens ventilationssystem inte har ingått i uppdraget.

För att komma tillrätta med detta kan fukttillförseln inifrån bostaden behöva minskas. Det kan göras genom att ventilationen i bostaden förbättras samt att eventuella otätheter i vindsbjälklaget (tak-/väggvinklar, taklucka med mera) tätas. Läs Anticimex faktablad om uppvärmda vindsutrymmen för tips och råd.

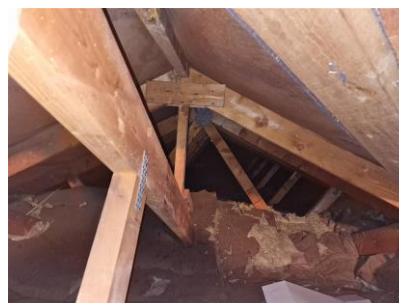
Vindsutrymmet över tillbyggnaden kunde inte besiktas eftersom landgångar saknas.

Vi rekommenderar en kompletterande besiktning när landgång monterats.

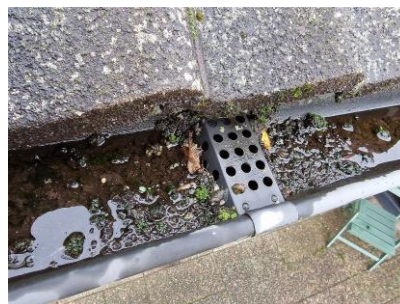
Lövsil finns inte nedtill på stuprör men finns i hängränna.

När det saknas lövsil nedtill utan endast uppe i hängränna så finns det risk att det blir stopp vid lövsil på grund av att de inte rensas.

För att hindra stopp till stuprör rekommenderas komplettering av lövsilar nedtill och att övre sil tas bort.

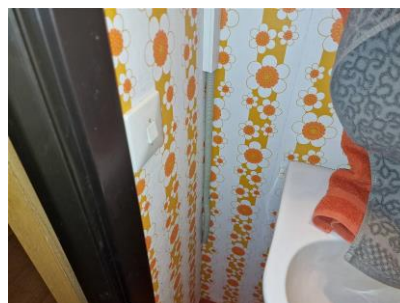
Kondensvatten från luftvärmepumps inndel leds inte in i avloppsstam.

Detta medför ökad risk för att vatten tränger in i anslutande konstruktioner, vilket i sin tur kan leda till fuktrelaterade skador. Observera att besiktning av byggnadens värmesystem inte har ingått i uppdraget.

Kontakta fackman för råd och åtgärd.

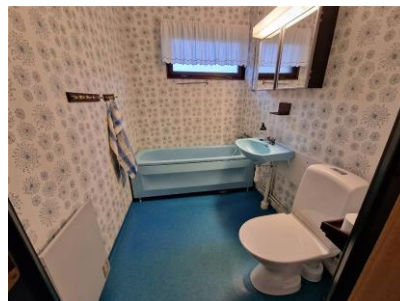
- Våutrymmet har äldre yt-/tätskikt.  
Utrymmet är äldre och har passerat tiden för sin tekniska livslängd. Renovering av utrymmet rekommenderas. Kontakta en behörig våtrumsentreprenör för en renovering. I samband med renoveringen bör omkringliggande konstruktioner kontrolleras för att upptäcka eventuella följdskador.
- Fönster är olämpligt placerat.  
Fönstrets placering i våutrymmet utgör en risk för fuktskador i fönster- och väggkonstruktionen.  
För att minska risken för fuktskador på fönster och väggkonstruktion rekommenderas att man skyddar fönstret mot vattenbegjutning.
- Golvbeläggningens skarvar är otäta.  
Den öppna mattskarven medför att vatten kan tränga ner i omkringliggande konstruktioner med fuktskador som följd. Detta kan i sin tur leda till mikrobiella skador (angrepp av mikroorganismer).

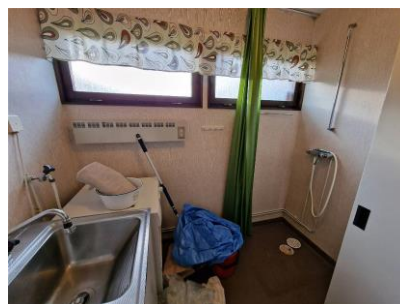
- Våutrymmet har äldre yt-/tätskikt.  
Utrymmet är äldre och har passerat tiden för sin tekniska livslängd. Renovering av utrymmet rekommenderas. Kontakta en behörig våtrumsentreprenör för en renovering. I samband med renoveringen bör omkringliggande konstruktioner kontrolleras för att upptäcka eventuella följdskador.

- Duschen är placerad nära ett fönster.  
Duschens placering i våutrymmet utgör en risk för fuktskador i fönster- och väggkonstruktionen.  
För att minska risken för fuktskador på fönster och väggkonstruktion rekommenderas att man skyddar fönstret mot vattenbegjutning.

- Väggbeklädnaden är otät i skarvar.  
Den öppna skarven på väggbeklädnaden medför att vatten kan tränga ner i bakomliggande konstruktioner med fuktskador som följd. Detta kan i sin tur leda till mikrobiella skador (angrepp av mikroorganismer).

- Rörgenomföring finns i golv under VVB.  
Rörgenomföringar i golvet medför en ökad risk för att vatten tränger ner i omkringliggande konstruktioner och orsakar fuktskador.

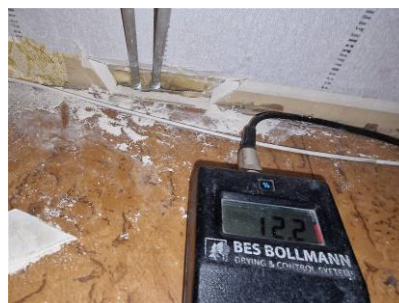
Vid kontroll av obejdlade ytterväggsyllar uppmättes fuktvärden under kritisk nivå för mikrobiell tillväxt och normal lukt upplevdes. Syllen är nedsänkt och underliggande fuktskydd kunde inte kontrolleras.

Fuktkvoten uppmättes till 12 %. Det finns risk för mikrobiell tillväxt om den relativa fuktigheten (RF) i den omgivande luften är över 75 %. I furuvirke motsvarar det en fuktkvot (FK) på 17 %.

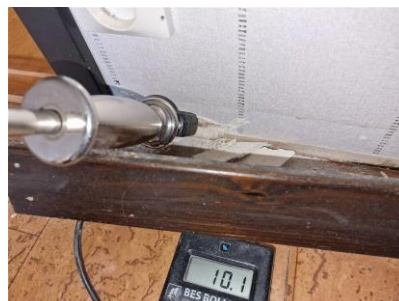
Vid kontroll av obejdlade innerväggsyllar uppmättes fuktvärden under kritisk nivå för mikrobiell tillväxt och normal lukt upplevdes.

Fuktkvoten uppmättes till 10 %.
