# Besiktningsprotokoll

Försäkringsbesiktning för Anticimex Säljarförsäkrat

| Fastighetsadress:<br>Ljungåsvägen 16 | |

| Besiktningsdatum:<br>2026-02-17 | Protokollnummer:<br>69562983 |

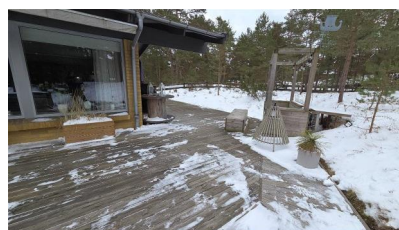
Marken lutar mot huset.

Detta innebär en ökad fuktbelastning mot grunden vilket i sin tur kan orsaka fuktskador i huset.

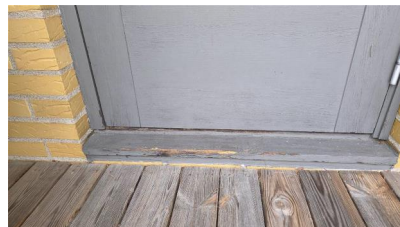
Dörrar är i behov av målning/underhåll.

För att öka livslängden samt undvika rötskador på dörrar rekommenderas målning/underhåll.

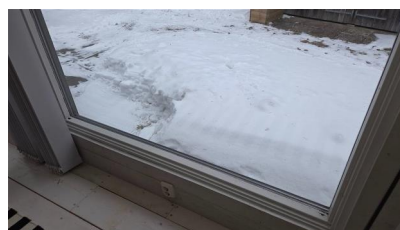
Isolerglasen i uterummet är äldre.

Befintliga fönster är äldre vilket betyder att tätningen mellan fönsterrutorna kan vara sämre. Detta kan leda till att missfärgning/imma kan uppstå mellan glasrutorna

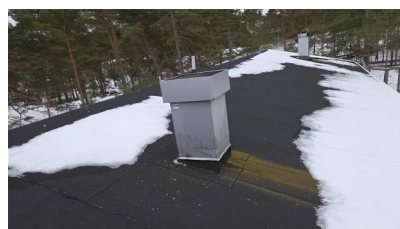
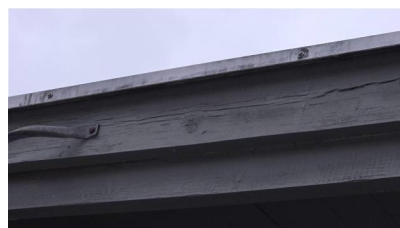
Taket besiktigades från taknivå och följande noteringar gjordes:

- Takpappen är äldre.
- Mindre algpåväxt förekommer under huvarna.

Tätskiktet på ett platt/låglutande tak har enligt vår bedömning en begränsad livslängd. Eftersom takpappen är äldre har det ett minskat motstånd mot vattengenomträngning. Detta i sin tur kan leda till att takkonstruktionen drabbas av fuktskador.

- Rekommenderas att vindskivorna målas/underhålls regelbundet för att förhindra framtida rötskador samt för att öka livslängden.

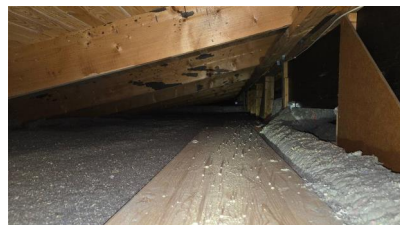
Vid kontroll av konstruktion på vinden uppmättes fuktvärden under kritisk fuktnivå för mikrobiell tillväxt och en normal lukt upplevdes. Fuktkvoten i underlagstak/takbjälkar uppmättes till cirka 12 %. Risk för mikrobiell tillväxt föreligger vid en fuktkvot över 17 %.

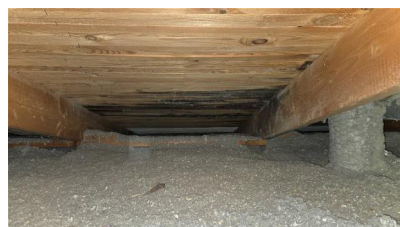
Enstaka missfärgningar/äldre fuktfläckar har noterats på delar av vinden.

Denna fuktfläck som syns på bilden till höger, uppger ägaren har funnits där redan vid inflytt. Observera att vid besiktningstillfället har det ej gått att komma åt och fuktmäta i fläcken, då den är längre in i sidan av vinden, där landgång ej finns.

Vid osäkerhet kontakta fackman för kontroll och eventuell åtgärd.

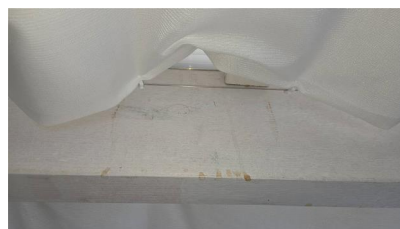
Rinnmärken noterades i uterummet, vid taket.

Vid besiktningen indikerades torra fuktvärden. Ägaren uppger att det vid vissa tillfällen har runnit in mindre mängd vatten, droppläckage, men att inga följdskador uppstått. Observera att det inte är ovanligt för detta typ av kanalplasttak, då skenorna på taket kan med åren bli otäta. Se över dessa och täta vid behov.

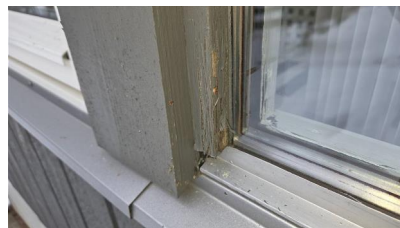
Fönsterna på uterummet, både in- och utvändigt har ett mindre målningsbehov.

Rekommenderas att dessa målas för att förhindra framtida rötskador samt för att öka livslängden.

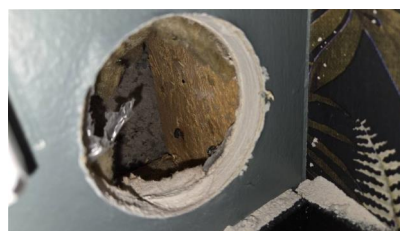
Vid kontroll av konstruktion i påreglad källaryttervägg i klädkammaren mot västra sidan samt vid ventilen i gymmet uppmättes fuktvärden under kritisk nivå för mikrobiell tillväxt och normal lukt upplevdes.

Fuktkvoten i obehandlad träregel i den påreglade ytterväggen i klädkammaren uppmättes till 12,3 %. Risk för mikrobiell tillväxt föreligger vid en fuktkvot över 17 %.

Befintliga påreglade väggar och eventuella väggsyllar riskerar att drabbas av fuktskador på grund av naturlig fuktpåverkan. Detta i sin tur kan leda till mikrobiella skador som kan resultera i att mikrobiell lukt sprids till boendemiljön. Om det förekommer reglar/syllar som är tryckimpregnerade kan även en avvikande lukt uppstå och sprida sig.

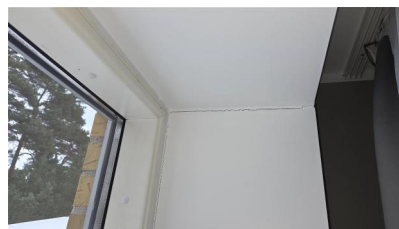
Rörelsesprickor förekommer.

Detta är inget ovanligt och bedöms inte ha lett till bakomliggande skador och kommer inte att nämnas vidare i protokollet för respektive utrymmen.

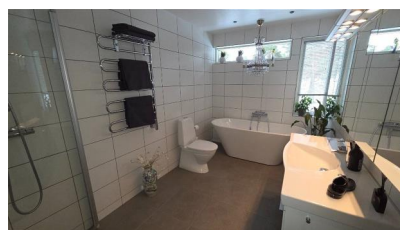
Fönster placerat i badzon.

Undvik att vattenbegjuta fönsterna, skydda t.ex. med draperi, för att förebygga fuktskador i fönster och kringliggande konstruktioner.

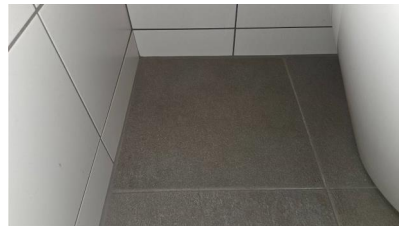
Bomljud (ihålligt ljud) förekommer i klinkerplatta i ena hörnet, vid badkaret.

Felet som uppstått är att vidhäftningen mellan klinker och underlag har upphört. Sk "bom/ bomljud". Detta innebär att plattan är extra känslig för stötar, och sprickor kan uppstå .

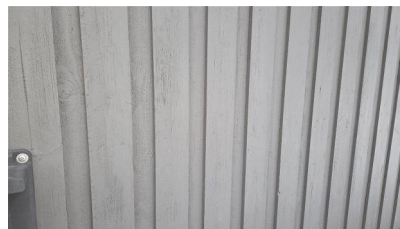
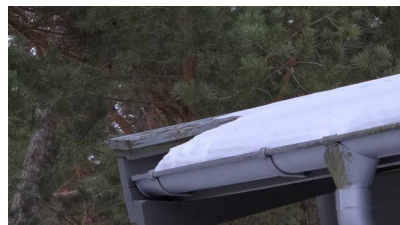
Träfasad, vindskivor och offerbräda i behov av målning/underhåll.

Rekommenderas regelbundet underhåll/målning för att förhindra rötskador samt för att öka livslängden.

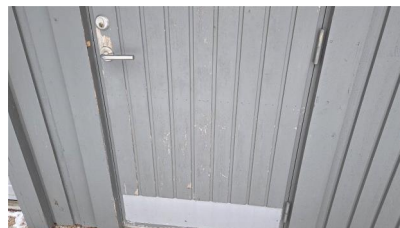
Dörr är i behov av målning/underhåll.

Dörrar där målningsbehov finns riskerar att få fukt- och rötskador på grund av sämre vattenavvisande förmåga. För att öka livslängden på dörr rekommenderas målning och underhåll.

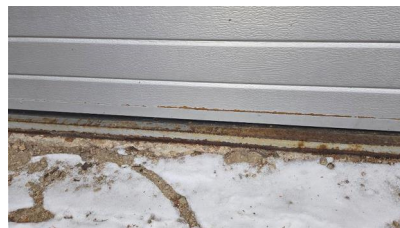
Rostangripen skena.

Bedöms inte ha lett till några följdskador.

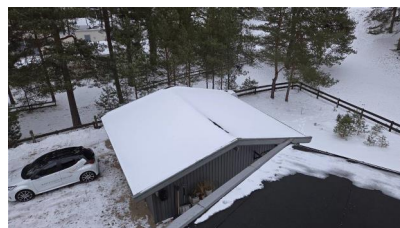
Taket var snötäckt vid besiktningstillfället.

Observera dock att taket är lika gammalt som hustaket.

Rekommenderas en kompletterande besiktning när taket är snöfritt.

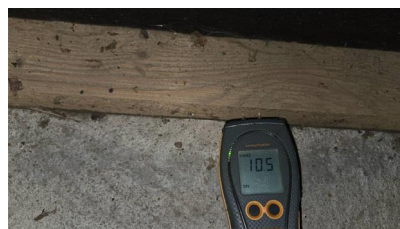
Vid kontroll av konstruktion i väggsyllar uppmättes fuktvärden under kritisk nivå för mikrobiell tillväxt och normal lukt upplevdes. Det noterades att syllen är obehandlad och har underliggande fuktskydd. Fuktkvoten i syllen uppmättes till 10,5 %. Risk för mikrobiell tillväxt föreligger vid en fuktkvot över 17 %:
