# Besiktningsprotokoll

## Försäkringsbesiktning för Anticimex Säljarförsäkrat

| Fastighetsadress:<br>Östra Ljungbyvägen 270 | |

| Besiktningsdatum:<br>2024-06-03 | Protokollnummer:<br>68316304 |

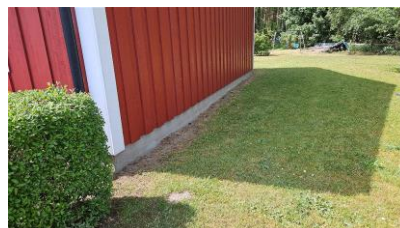
Marken lutar bitvis mot huset.

Detta innebär en ökad fuktbelastning mot grunden vilket i sin tur kan orsaka fuktskador i huset.

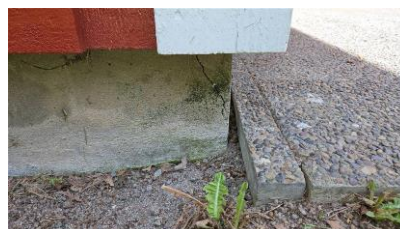
Det förekommer sprickor i sockeln. Detta bedöms inte ha orsakat några bakomliggande skador.

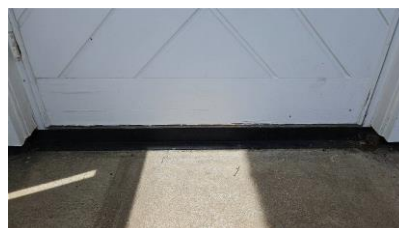
Dörr är i behov av målning/underhåll.

För att öka livslängden samt undvika rötskador på dörrar rekommenderas målning/underhåll.

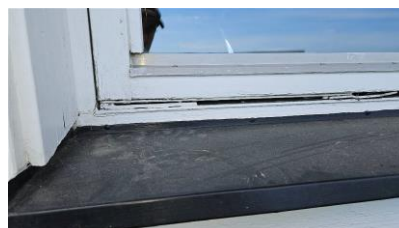
- Fönster är i behov av målning/underhåll.

Fönsterbågar och fönsterkarmar där målningsbehov finns riskerar att få fukt- och rötskador på grund av sämre vattenavvisande förmåga.

För att öka livslängden på fönster rekommenderas målning och underhåll.

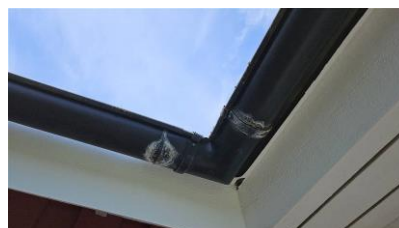
Tecken på läckage finns i skarvarna.

Rekommenderas att man tätar i skarvarna för att undvika fortsatt läckage.

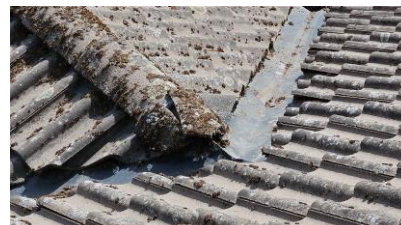
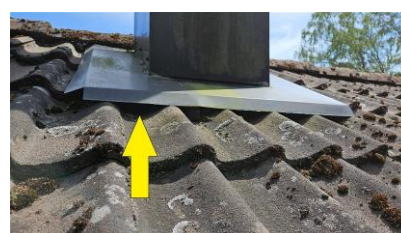
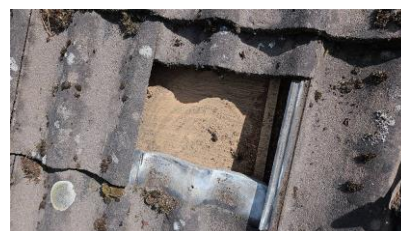
Yttertaket besiktigades från takstege på husets baksida samt från marknivån. Följande noteringar gjordes:

- Taket är äldre.
- Enstaka takpannor är spruckna. Rekommenderas att spruckna pannor byts ut.
- Underlagstaket är av Plywoodskivor.  
Med denna konstruktion är det extra viktigt att takpannorna är hela. Eftersom underlagstaket inte har en papp kan regn och snö som tränger in genom otätheter leda till fuktskador i underliggande konstruktion som följd.
- Mindre otätheter förekommer mellan plåten till kaminen och takpannorna. Rekommenderas att man kompletterar med ny skumtätning.
- Det finns ingen takfotsplåt.  
Takfotsplåten placeras längs med takets nederkant för att skydda takfotsbrädan och skapa en övergång mellan taket och hänggrännen. Plåten förhindrar vatten från att stänka in under taket eller på väggen nedanför.

Takpannor, plåtdetaljer och underliggande konstruktion har enligt vår bedömning en begränsad livslängd. Eftersom husets taktäckning är äldre har det ett minskat motstånd mot vatteninträngning. Detta i sin tur kan leda till fuktskador på träläkt och vidare ner i underliggande konstruktioner.

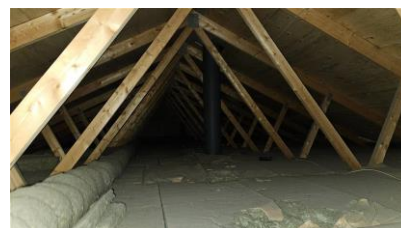
Vinden besiktigades enbart från vindsluckan eftersom landgång ej fanns. Från luckan gjordes inga särskilda noteringar. Fuktkvoten i takbjälkar närmast luckan uppmättes till cirka 10 %. Risk för mikrobiell påväxt föreligger vid en fuktkvot över 17 %.

Observera att ägaren gick på egen hand längre in i vindsutrymmet vid besiktningstillfället och enligt honom gjordes inga särskilda noteringar där heller. Detta har dock inte gått att säkerställa då det var ägaren själv som kontrollerade de delarna.

Rekommenderas en kompletterande besiktning när landgång monterats.

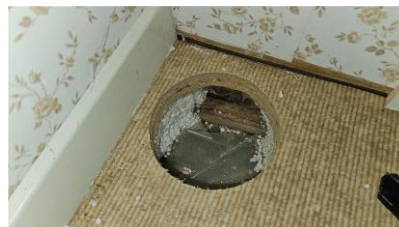
Huset är grundlagt med betongplatta på mark med plastfolie uppvikt mot ytterväggen, överliggande isolering (cellplast), så kallat "flytande golv", ovanpå på detta finns en spånskiva och sedan övergolvet/ytskiktet.

Vid kontroll av konstruktion som utfördes i klädkammaren samt under tröskeln, mellan kök och entréhallen, uppmättes fuktvärden under kritisk nivå för mikrobiell tillväxt och normal lukt upplevdes. Det noterades att syllen är träskyddsbehandlad och enligt erhållna konstruktionsritningar står det att en EPDM gummilist ska finnas mellan syllen och betongplattan, detta gick dock inte att se från provhålet då gummilisten är något smalare än syllen.

Fuktkvoten i syllen uppmättes till 13,6 %. Risk för mikrobiell påväxt föreligger vid en fuktkvot över 17 %.

Flytande golvkonstruktion och eventuella väggsyillar riskerar att drabbas av fuktskador på grund av naturlig fuktpåverkan om fuktskyddet är bristfälligt utfört alternativt saknas. Fuktvandring kan ske från marken genom betongen till organiskt material genom så kallad kapillärsugning och diffusion, vilket kan leda till skador med lukt av mikrobiell karaktär. Om väggsyillarna är tryckimpregnerade kan även en avvikande lukt förekomma och i värsta fall sprida sig till boendemiljön. Observera att ingen avvikande lukt upplevdes vid inträde in till huset.

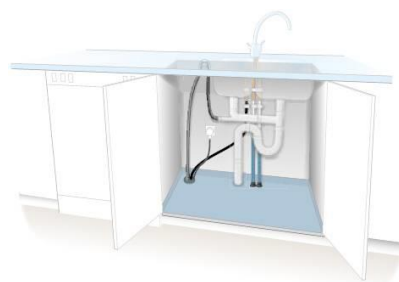
Fuktskydd saknas i diskbänkskåp.

Utan fuktskydd är det svårt att upptäcka läckage från rörledningar. Vatten kan då tränga in i omkringliggande konstruktioner och orsaka fuktskador.

För att upptäcka eventuella läckage, installera ett fuktskydd.

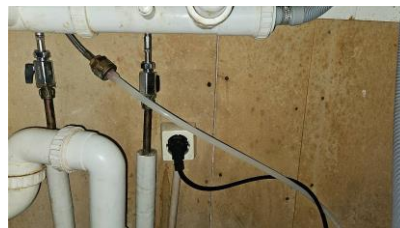
- Under köksvasken noterades tecken på troligtvis äldre läckage/fuktfäckar på vägg/golv samt rostiga spikar. Vid besiktningstillfället uppmättes torra fuktvärden.

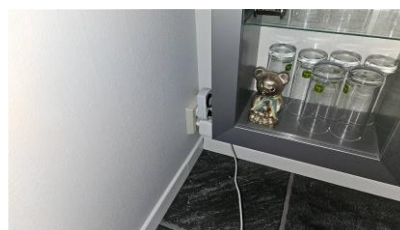
- Jordade och ojordade eluttag finns i köket (ett ojordat eluttag vid matplatsen).

När man blandar jordade och ojordade eluttag i samma rum finns det en ökad risk för personskador.

Kontakta en elektriker för kontroll och åtgärd.

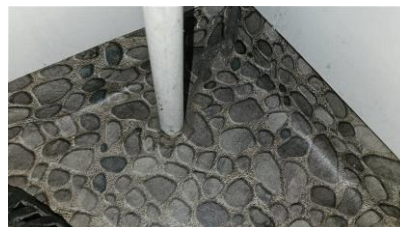
- Rörgenomföring finns i golv.

Rörgenomföringar i golvet medför en ökad risk för att vatten tränger ner i omkringliggande konstruktioner och orsakar fuktskador. Detta är ett frånsteg från gällande branschregler och kan leda till minskad eller helt utebliven skadeersättning från ert försäkringsbolag om skada uppstår orsakat av frånsteg.

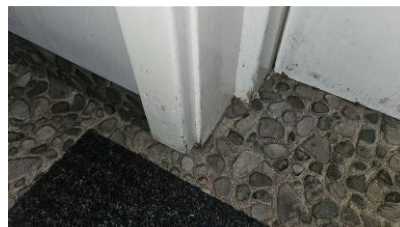
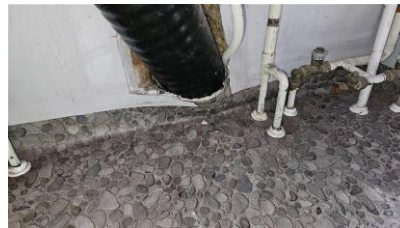
- Otätheter finns i plastmattan.

Detta kan medföra att vatten kan tränga ner i omkringliggande konstruktioner med fuktskador som följd. Rekommenderas att otätheterna i plastmattan samt på väggen tätas på lämpligt vis.

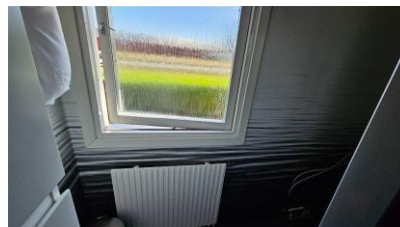
- Fönster är placerat nära duschzonen, dock skyddas det idag av en duschkabin.

Fönstrets placering i våtutrymmet utgör en risk för fuktskador i fönster- och väggkonstruktionen.

För att minska risken för fuktskador på fönster och väggkonstruktion rekommenderas att man fortsätter skydda fönstret mot vattenbegjutning.

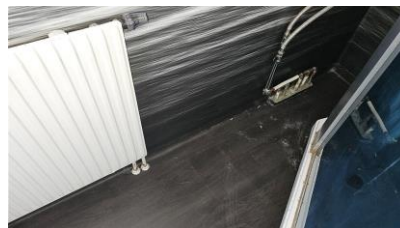
- Rör genomföring finns i golv i duschzonen.

Läs vidare under punkten "Tvättstuga", angående riskerna samt frånsteg från branschreglerna.

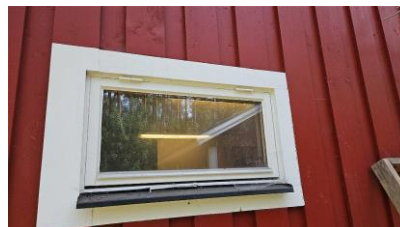
Överbleck saknas ovan fönster.

Avsaknad av bleck ovanför fönster medför en ökad risk för att vatten kan rinna in och orsaka fuktrelaterade skador i omkringliggande konstruktioner.

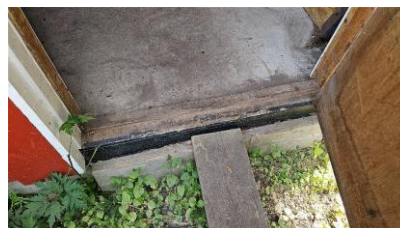
Tröskelbleck saknas under dörr.

Avsaknad av tröskelbleck medför att det finns risk för att vatten kan rinna in och orsaka fuktskador på tröskel och/eller i kringliggande vägg och bjälklag.

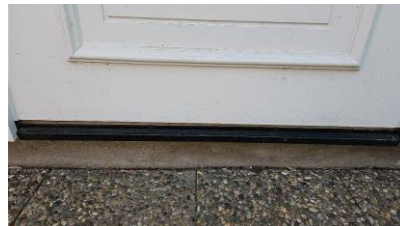
Dörrarna är i behov av målning/underhåll.

För att öka livslängden samt undvika rötskador på dörrar rekommenderas målning/underhåll.

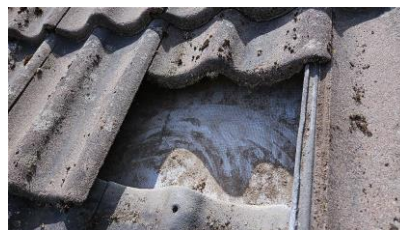
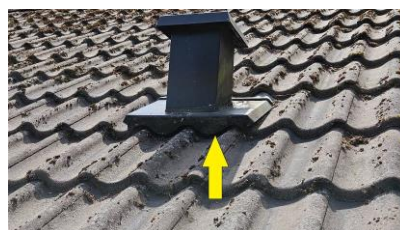
- Yttertaket besiktigades från anliggande stege mot takfoten mot öst samt från marknivå. Följande noteringar gjordes:

- Taket är äldre.
- Otätheter mellan plåtdetaljer och takpannor.
- Takfotsplåt finns ej.
- Underlagstaket består av armerad plastfolie

Läs vidare under punkten "Tak" för huvudbyggnaden angående ovannämnda noteringar och risker.

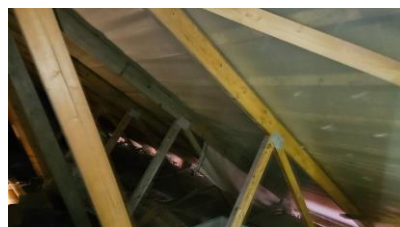
Vid kontroll av konstruktion på vinden uppmättes fuktvärden under kritisk fuktnivå för mikrobiell tillväxt och en normal lukt upplevdes. Fuktkvoten i underlagstak/takbjälkar uppmättes till cirka 10 %. Risk för mikrobiell påväxt föreligger vid en fuktkvot över 17 %.

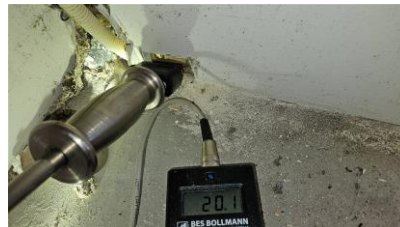
Vid kontroll av ytterväggssyllen uppmättes förhöjda fuktvärden och normal lukt upplevdes från provhålet. Det noterades att syllen är träskyddsbehandlad och har ej underliggande fuktskydd. Eftersom syllen är träskyddsbehandlad finns risk att detta kan ge upphov till avvikande lukt som kan sprida sig. Vid besiktningstillfället upplevdes ingen avvikande lukt vid inträde in till garaget.

Fuktkvoten uppmättes till 20,1 %. Risk för mikrobiell påväxt föreligger vid en fuktkvot över 17 %.

Det är delvis förväntat med något förhöjda fuktvärden i denna syll på grund av att utrymmet inte är boendemiljö samt ej har värmts upp regelbundet.

För att kontrollera orsak och omfattning av de förhöjda fuktvärden som uppmättes i syllen rekommenderas en fördjupad undersökning. Observera att denna rekommendation gäller för hela syllkonstruktionen.

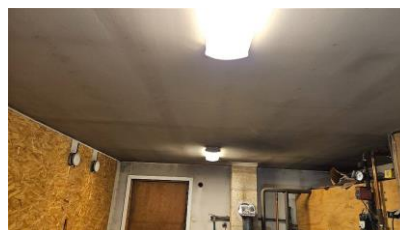
I pannrummet noterades att innertaket är missfärgat/mörkt.

Detta har troligtvis orsakats pga. eldningen från vedpannan och bedöms inte ha lett till bakomliggande skador.
