Besiktningssprotokoll

Försäkringsbesiktning för Anticimex Säljarsförsäkrat

Fastighetsbeteckning: Lyngby 19:89	
Fastighetsägare: Stefan & Camilla Hallin	
Fastighetsadress: Solbacksvägen 5	
Postnummer: 297 72	Ort: Everöd

Besiktningdatum: 2023-09-11	Protokollnummer: 67818254
Temperatur: 15 °C	Väderlek: Dimma
Tekniker: Dan Jönsson	
E-post: dan.jonsson@anticimex.se	
Kontor: Kristianstad	
Närvarande: Ägare

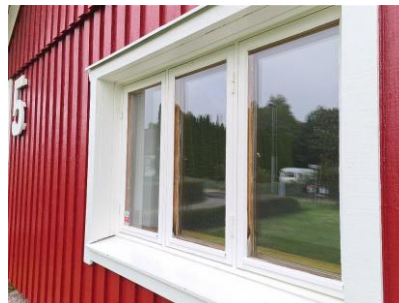
- Isolerglas är äldre.

Befintliga fönster är äldre vilket betyder att tätningen mellan fönsterrutorna kan vara sämre. Detta kan leda till att missfärgning/imma kan uppstå mellan glasrutorna.

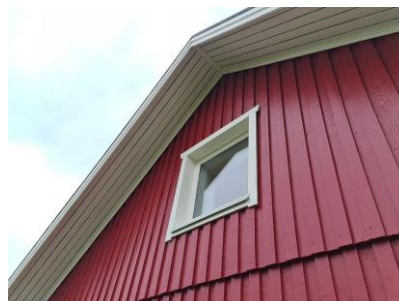
- Överbleck saknas ovan fönster på gavelspetsarna.

Avsaknad av bleck ovanför fönster medför en ökad risk för att vatten kan rinna in och orsaka fuktrelaterade skador i omkringliggande konstruktioner.

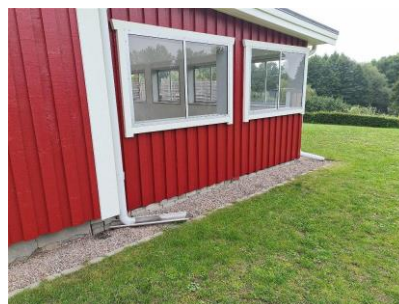
Stuprör är inte anslutet till markledning.

Stuprör som inte är anslutet till markledning kan medföra en ökad fuktbelastning på grundmur/sockel som i sin tur kan leda till fuktrelaterade skador.

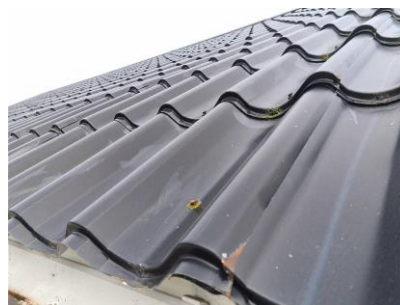
Yttertaket är äldre.

Plåt, plåtdetaljer och underlagspapp har enligt vår bedömning en begränsad livslängd. Eftersom husets taktäckning är äldre har det ett minskat motstånd mot vatteninträngning. Detta i sin tur kan leda till fuktskador på träläkt och vidare ner i underliggande konstruktioner.

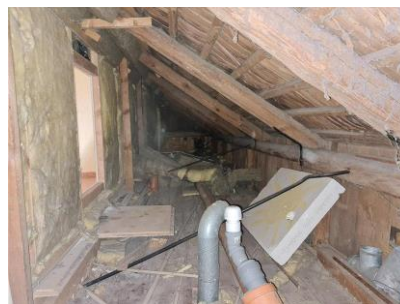
Vid kontroll av vinden uppmättes fuktvärden under kritisk fuktnivå för mikrobiell tillväxt och en normal lukt upplevdes.

Fuktkvoten i underlagstak/takbjälkar uppmättes till 12 %.

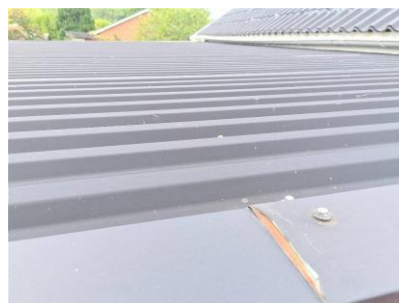
- Yttertaket är äldre.

Takplåt, plåtdetaljer och underlagspapp har enligt vår bedömning en begränsad livslängd. Eftersom husets taktäckning är äldre har det ett minskat motstånd mot vatteninträning.

-Låglutande tak har fel taktäckning.

Taktäckningen av plåt är inte anpassad till taklutningen.

Ovanstående noteringar kan leda till fuktskador på träläkt och vidare ner i underliggande konstruktioner.

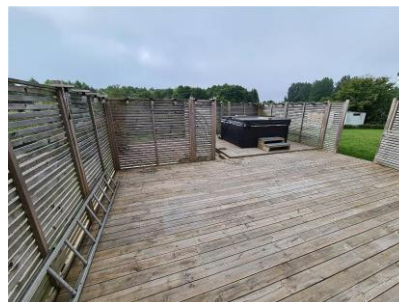
Altanräcke, trallgolv och träkonstruktioner är i behov av oljning/målning/underhåll.

Altanräcke och träkonstruktioner där målningsbehov finns riskerar att få fukt- och rötskador på grund av sämre vattenavvisande förmåga.

Vi rekommenderar att du utför målning/underhåll av altan samt byte av enstaka rötskadade trallbrädor.

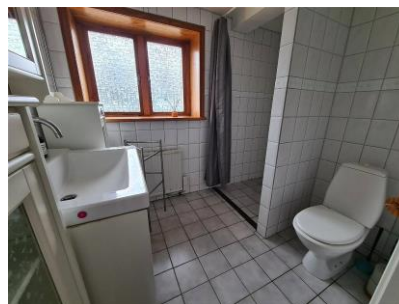
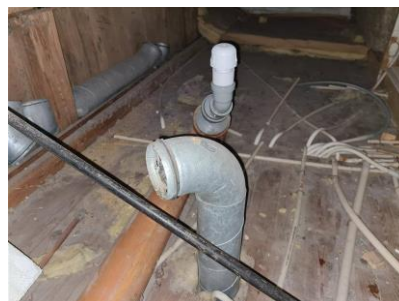
- Våtutrymmet har äldre yt-/tätskikt. Utrymmet är äldre och har passerat tiden för sin tekniska livslängd. Renovering av utrymmet rekommenderas. Kontakta en behörig våtrumsentreprenör för en renovering. I samband med renoveringen bör omkringliggande konstruktioner kontrolleras för att upptäcka eventuella följskador.

- Duschen är placerad nära ett fönster. Duschens placering i våtutrymmet utgör en risk för fuktskador i fönster- och väggkonstruktionen. För att minska risken för fuktskador på fönster och väggkonstruktion rekommenderas att man skyddar fönstret mot vattenbegjutning.

- Ursprunglig plastmatta finns under klinkerplattorna. Eftersom ytskiktet i utrymmet består av klinker som lagts direkt på befintlig plastmatta kan vidhäftningen mellan klinker och plastmatta vara svår att uppnå. Risk finns att klinkerplattorna släpper från underlaget.

- Förhöjningsring finns i golvbrunnen. Förhöjningsringen i golvbrunnen är en riskkonstruktion eftersom det ofta förekommer otätheter mellan förhöjningsringen och brunnen. Detta kan i sin tur leda till fuktskador i omkringliggande konstruktioner.

- Frånluftsfläkt är i drift, men ventilationsrör avslutar på kallvind ovanför.

Frånluftsventilationens uppgift är att transportera bort bland annat emissioner, fukt, lukt och föroreningar från huset.

Vi rekommenderar att du kontaktar en ventilationsentreprenör för undersöka och säkerställa ventilationssystemets funktion.

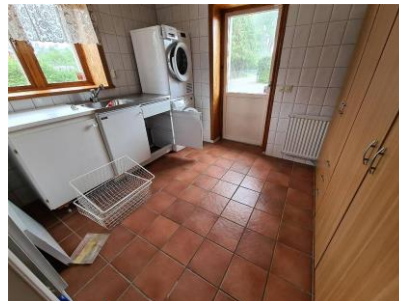
- Våtutrymmet har äldre yt-/tätskikt.

Utrymmet är äldre och har passerat tiden för sin tekniska livslängd. Renovering av utrymmet rekommenderas. Kontakta en behörig våtrumsentreprenör för en renovering. I samband med renoveringen bör omkringliggande konstruktioner kontrolleras för att upptäcka eventuella följskador.

- Frånluftsventilation saknas i utrymmet.

Frånluftsventilationens uppgift är att transportera bort bland annat emissioner, fukt, lukt och föroreningar från huset.

- Ursprunglig plastmatta finns under klinkerplattorna.

Eftersom ytskiktet i utrymmet består av klinker som lagts direkt på befintlig plastmatta kan vidhäftningen mellan klinker och plastmatta vara svår att uppnå. Risk finns att klinkerplattorna släpper från underlaget.

Vi rekommenderar att du kontaktar en ventilationsentreprenör för undersöka och säkerställa ventilationssystemets funktion.

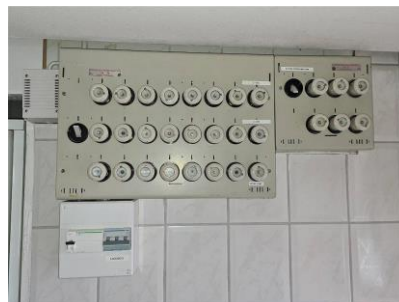
Gruppförteckning över elcentralen saknas.

"Gruppförteckning" är en lista som ska vara placerad vid elcentralen. Den visar vilka säkringar som är anslutna till vilka armaturer, vägguttag och apparater. Den är också till för att underlätta vid felsökning och elarbeten.

Kontakta en elektriker för att upprätta en gruppförteckning som placeras i närheten av elcentralen.

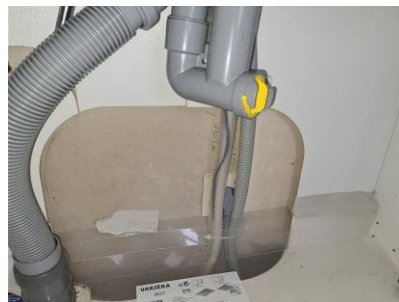
Fuktskydd finns i diskbänkskåp, men slangar är uppdragna bakom. Det rekommenderas att vattenlarm installeras.

Utan fuktskydd är det svårt att upptäcka läckage från rörledningar. Vatten kan då tränga in i omkringliggande konstruktioner och orsaka fuktskador.

För att upptäcka eventuella läckage, installera ett fuktskydd.

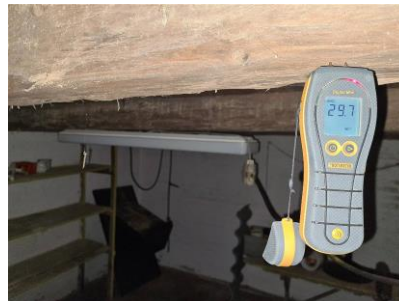
Fuktkontroll av väggsyllar.

Vid kontroll av väggsyllar utan fuktskydd under och bjälkar uppmättes fuktvärden över kritisk fuktnivå för mikrobiell tillväxt.

Fuktkvoten uppmättes till över fibermättnadsgrad (27 %). Det finns risk för mikrobiell tillväxt om den relativa fuktigheten (RF) i den omgivande luften är över 75 %. I furuvirke motsvarar det en fuktkvot (FK) på 17 %.

Vi rekommenderar en fördjupad undersökning för att bedöma orsak och omfattning. Det är viktigt att tänka på att denna rekommendation om fördjupad undersökning gäller hela matkällaren.
