# Besiktningsprotokoll

Försäkringsbesiktning för Anticimex Säljarförsäkrat

| Fastighetsadress:<br>Snokvägen 5 | |

| Besiktningsdatum:<br>2025-10-08 | Protokollnummer:<br>69303656 |

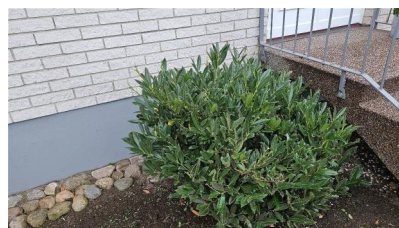
- Några plattor på den västra gaveln lutar in mot huset. Detta innebär en ökad fuktbelastning mot grunden vilket i sin tur kan orsaka fuktskador/ fuktgenomslag i källaren.

- Mindre växtlighet intill bostaden. Viktigt att växtligheten hålls nere runt bostaden.

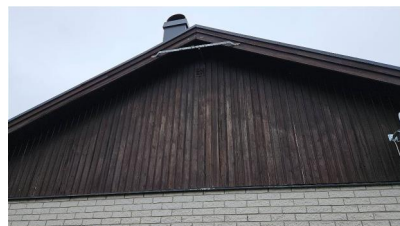
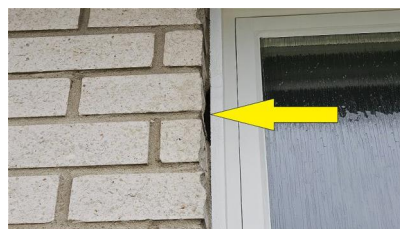
- Fasadpanelen på den västra gaveln är i behov av målning/underhåll alternativt byte. Fasadbeklädnad och träkonstruktioner där målningsbehov finns riskerar att få fukt- och rötskador på grund av sämre vattenavvisande förmåga. Kontakta gärna en fackman som kan hjälpa er med lämplig åtgärd.

- Glipor förekommer mellan fönster/ dörrsalning och tegelfasaden. Fastighetsägare uppger att tätningen kommer ses över/ åtgärdas innan bostaden säljs.

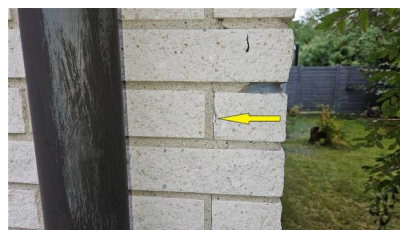
- Mindre sprickor finns i tegelfasaden. Dessa bedöms inte ha lett till bakomliggande skador och är vanligt förekommande i denna typ av kalksandsten.

- På den östra gavelspetsen finns ett äldre öppet genomföringshål. Fastighetsägaren uppger att detta kommer tätas innan bostaden säljs.

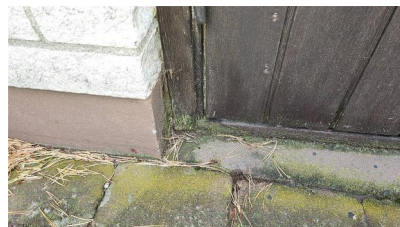
Tröskelbleck saknas till gasragedörren samt noterades fuktpåverkan i nedkant dörrlist. Avsaknad av tröskelbleck medför att det finns risk för att vatten kan rinna in och orsaka fuktskador på tröskel och/eller i kringliggande vägg och bjälklag.

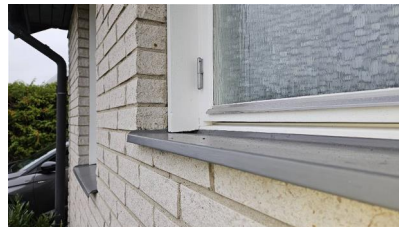
- Källarfönster är i behov av bättringsmålning. Rekommenderar att underhåll utförs till våren.
- Fönsterbleck till badrumsfönster har bakfall. Vi rekommenderar att bleckets lutning justeras för korrekt avrinning.

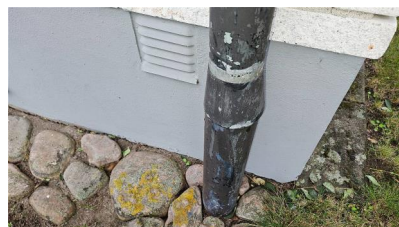
- Lövsilar finns inte. När det saknas lövsilar så finns det risk att det blir stopp i dagvattenledningen. För att hindra stopp i dagvattenledningar rekommenderas komplettering av lövsilar.
- Kil har monterats mellan uterumstaket och hängrännan för att uppnå lutning. Viktigt att kilen alltid är på plast för en korrekt avrinning.

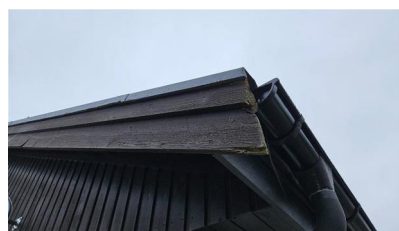
- Yttertaket är äldre och två pannor noterades där mindre flisor gått av. Takpannor, plåtdetaljer och underlagspapp har enligt vår bedömning en begränsad livslängd. Eftersom husets taktäckning är äldre har det ett minskat motstånd mot vatteninträngning. Detta i sin tur kan leda till fuktskador på träläkt och vidare ner i underliggande konstruktioner. Då man utfört underhåll av takpannor och takpappen såg bra ut där stickprovskontroll utfördes bedöms taket vara i bra skick för sin ålder.
- Vindskivor mot väst har mindre rötskador i nederkant och mot öst är de i behov av målning/underhåll. Vi rekommenderar att underhåll utförs samt att rötskadade delar byts ut.

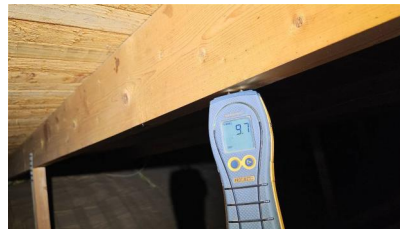
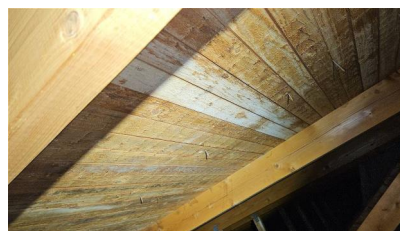
Vid kontroll av vinden har fuktvärden under kritisk fuktnivå för mikrobiell tillväxt uppmätts, dock finns mikrobiell påväxt på underlagstak. Fuktkvoten i underlagstak/takbjälkar uppmättes till 9,7%. Risk för mikrobiell påväxt sker när fuktkvoten överstiger 17%. Den upptäckta mikrobiella påväxten på underlagstaket är ett tecken på att vinden har tillförts eller tillförs fukt inifrån bostaden. För att komma tillrätta med detta kan fukttillförseln inifrån bostaden behöva minskas. Som ny fastighetsägare bör vinden hållas under uppsikt. Referenspunkter kan monteras på svällbrädorna för att enkelt kunna följa om problemet kvarstår eller är åtgärdat, då man har förbättrat ventilation med tilluftsventiler och ökad frånluftsventilation via badrumsfläktar. Läs Anticimex faktablad om ouppvärmda vindsutrymmen för tips och råd.

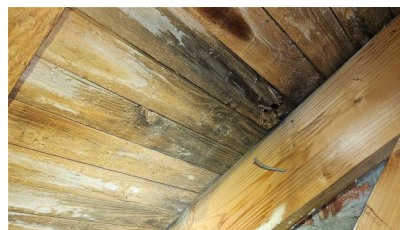
Underlagstaket har fuktfläck vid den äldre genomföringen för expansionskärlet. Vid besiktningen uppmättes torra fuktvärden och fläcken har inte ökat i omfattning sedan besiktningen 2018.

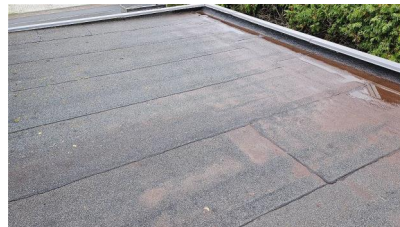
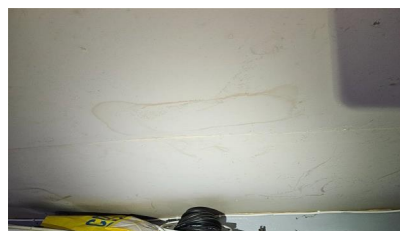
Takpappen är äldre och vissa delreparationer har utförts av tidigare fastighetsägare. Tätskiktet på ett platt/låglutande tak har enligt vår bedömning en begränsad livslängd. Eftersom takpappen är äldre har det ett minskat motstånd mot vattengenomträngning. Detta i sin tur kan leda till att takkonstruktionen drabbas av fuktskador. Inne i garagetaket finns spår efter äldre takläckage. Vid besiktningen indikerades torra fuktvärden i fläckarna.

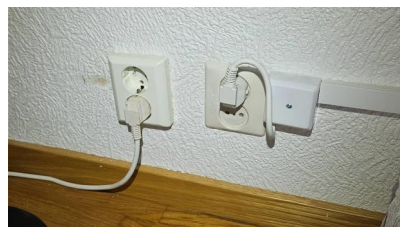
I bostaden noterades följande brister i elinstallationerna:

- Jordfelsbrytare saknas, trots att elektrisk golvvärme är installerad.
- Blandning av jordade och ojordade eluttag förekommer i samma utrymme.
- Ojordade eluttag finns installerade i källarutrymme med klinkergolv.

Vi rekommenderar att elektriker kontaktas för kontroll/ åtgärd.

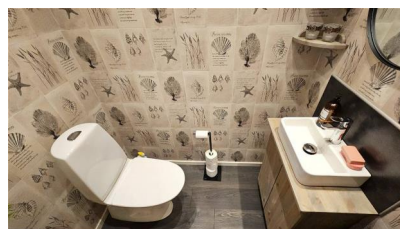
Golvbeklädnaden i toaletten är olämplig och tätskikt saknas. Eftersom golvet i denna typ av utrymme normalt inte vattenbegjuts bedöms risken för fuktskador som liten.

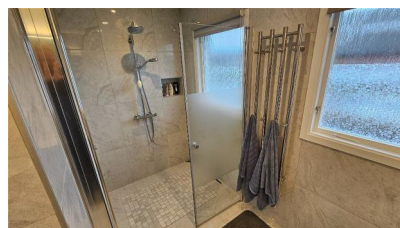
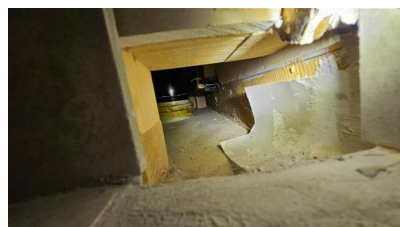
- Golvlutning i badrummet är bristfälligt och bakfall förekommer. Brister i golvet och/eller tätskiktets lutning medför risk för att vatten tränger in i omkringliggande konstruktioner. Det medför också ökad risk för att vatten blir stående i golvet lågpunkter, vilket kan orsaka missfärgningar på klinker/fogar.

- Tätskikt saknas under spocisternen på golv/vägg. Om läckage uppstår kommer detta leda till fuktskada i vägg/ golvkonstruktionen. Om möjligt bör ett vattenlarm monteras i utrymmet för att snabbt upptäcka ett eventuellt läckage.

- Fönster är olämpligt placerat i duschzon. För att minska risken för fuktskador på fönster och väggkonstruktion rekommenderas att man skyddar fönstret mot vattenbegjutning med exempelvis ett draperi.

Ovanstående noteringar är frånsteg från gällande branschregler och kan leda till minskad eller utebliven skadeersättning från ert försäkringbolag om skada uppstår orsakat av frånsteget.

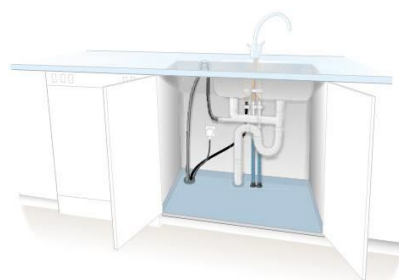
Fuktskydd saknas i diskbänkskåp.

Utan fuktskydd är det svårt att upptäcka läckage från rörledningar. Vatten kan då tränga in i omkringliggande konstruktioner och orsaka fuktskador. För att upptäcka eventuella läckage, installera ett fuktskydd.

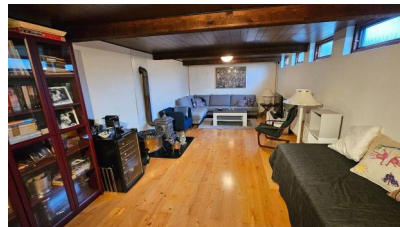
- I en källare av denna typ finns det alltid en naturlig fuktpåverkan utifrån mot källarens golv samt ytterväggar. Det utvändiga fuktskyddet är äldre och kan ha en nedsatt funktion pga. dess ålder. Det är inte alltid det viktigaste att omdränga en källare av denna typ om man inte upplever stora problem med fuktgenomslag på ytterväggarna. Utan det som är viktigt att tänka på är att undvika organiskt/täta material (trähyllor, trösklar, trägolv, tapeter, linoleum/plastgolv, täta vägg/golvfärger, trälistor m.m.) mot källarens ytterväggar samt golv då dessa ytor har en naturlig fuktpåverkan utifrån som kan leda till att avvikande lukt uppstår som kan sprida sig vidare till boendemiljön. Det är också viktigt att källaren hålls uppvärmd och eventuellt kan en avfuktare användas för att förbättra klimatet i källaren. De ytskikt som lämpar sig i en källare av denna typ är puts på ytterväggar som målas med lämplig färg (exempelvis silikat) och på golven är det bra om man har rent betonggolv alternativt målat med rätt typ av färg eller beläggning med klinker.

- I merparten av källarutrymmena finns tapetserade källarytterväggar. Vi rekommenderar att tapeten plockas bort i enlighet med ovan notering.

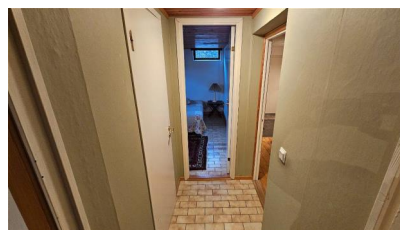
Klinkerplattor har släppt från underlaget (s.k. "bom"). Plattorna ger ett ihålligt ljud vid knackning, vilket indikerar bristande vidhäftning mellan klinker och underlag. Detta kan medföra en ökad risk för sprickbildning om plattorna utsätts för punktbelastning, exempelvis om något tungt tappas på golvet. Denna notering gäller också för tvättstugan/ pannrummet.

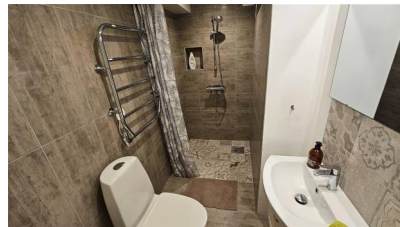
- Rör genomföring finns i golv.  
Rör genomföringar i golv medför en ökad risk för att vatten tränger ner i omkringliggande konstruktioner och orsakar fuktskador. Då rören är uppdragna långt ifrån duschzon bedöms risken för skada som mindre.

- Golvbrunnen är inte utbytt i samband med renovering och placerad för nära väggen. Risk finns att det nya tätskiktet inte har kunnat anslutas till golvbrunnen på ett riktigt sätt, vilket kan leda till fuktskador i omkringliggande konstruktioner.

- Fönster är olämpligt placerat. Läs vidare under punkten Entréplan-badrum.

- Vätskebaserat tätskikt har används i duschzon med bakomvarande träregelkonstruktion. Risk finns för rörelser i konstruktionen med sprickbildning i tätskiktet som följd.

Ovanstående noteringar är frånsteg från gällande branschregler. Läs vidare under punkten Entréplan-Badrum.

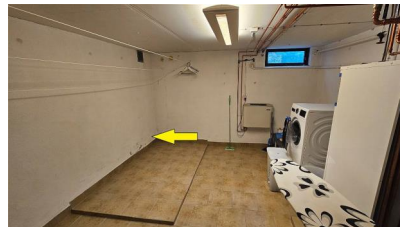
- Golvbrunnen är inte utbytt i samband med golvbeläggningen av klinker samt är den rostangripen. Vid framtida renovering av utrymmet är det viktigt att golvbrunnen byts ut.

- Mindre färgsläpp noterades i källarytterväggen mot sydväst.
