Besiktningssprotokoll

Försäkringsbesiktning för Anticimex Säljarsförsäkrat

Fastighetsbeteckning: Åhus 42:504	
Fastighetsadress: Pärlnakarevägen 3	
Postnummer: 296 35	Ort: Åhus

Besiktningdatum: 2026-04-20	Protokollnummer: 69645159
Temperatur: 10 °C	Väderlek: Sol
Tekniker: Arian Nareman	
E-post: arian.nareman@Anticimex.se	
Kontor: Kristianstad	
Närvarande: Fastighetsägarna Matilda Andersson, Mårtensson Mäklare

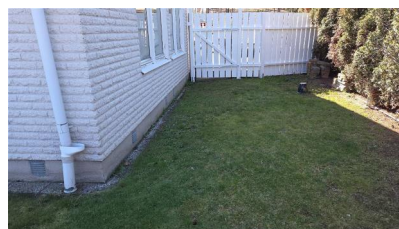
Utvändigt / Markförhållanden

Marken lutar bitvis mot huset.

Detta innebär en ökad fuktbelastning mot grunden vilket i sin tur kan orsaka fuktskador i huset.

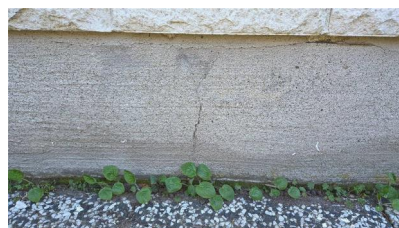
Utvändigt / Sockel

Det förekommer ytliga sprickor i sockeln. Detta bedöms inte ha orsakat några bakomliggande skador.

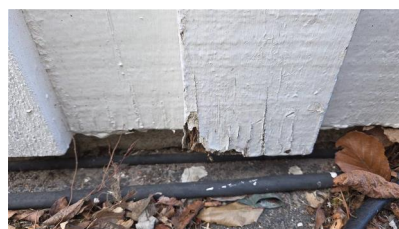
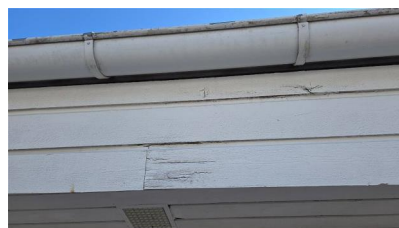
Utvändigt / Fasad

Följande noteringar gjordes på fasaden:

- Rötskador noterades på södra gaveln och mot nordväst samt i takfotsbräda på baksidan av huset.
- Utöver rötskador är träpanelen på huset i generellt behov av målning/underhåll, gäller även vindskivor.

Rekommenderas att rötskadade träpartier erätts med nya och att man därefter målar husets träkonstruktioner för att förhindra fortsatta rötskador samt för att öka livslängden.

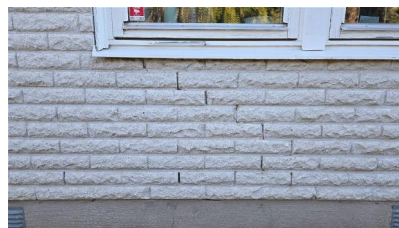
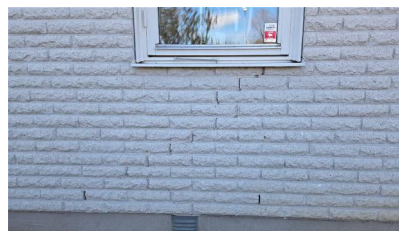
- Fogsläpp / lösa tegelstenar noterades på husets tegelfasad , gavel nordväst samt mot norr (framsidan).

Rekommenderas omfogning samt att lösa tegelstenar återmonteras, för att förhindra fuktinträngning och i värsta fall fuktrelaterade skador i omkringliggande konstruktioner som följd. Vid osäkerhet kontakta fackman för rätt typ av åtgärd.

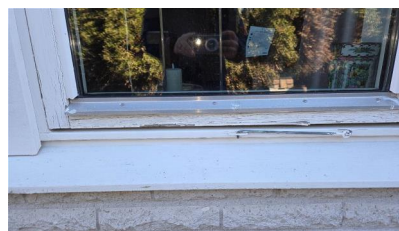
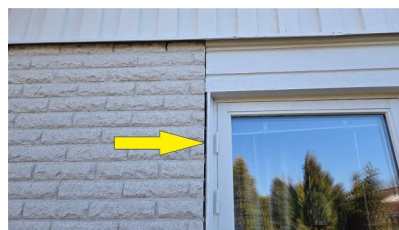
Utvändigt / Fönster

Vissa fönster i behov av målning/underhåll samt att enstaka fönsterfoder släppt vid infästningen mot ytterväggen.

- Isolerglasen i vissa utav fönsterna är äldre.

Befintliga fönster är äldre vilket betyder att tätningen mellan fönsterrutorna kan vara sämre. Detta kan leda till att missfärgning/imma kan uppstå mellan glasrutorna.

Rekommenderas att fönsterna målas för att förhindra rötskador samt för att öka livslängden. Rekommenderas även att man tätar på lämpligt vis / justerar fönsterfoder, för att förhindra fuktrelaterade skador i omkringliggande konstruktioner.

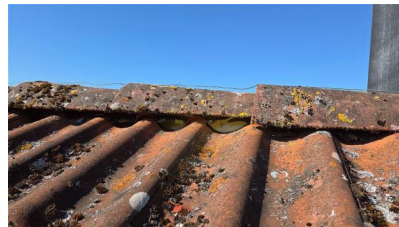
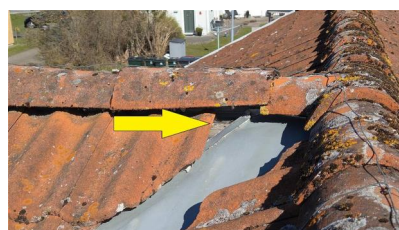
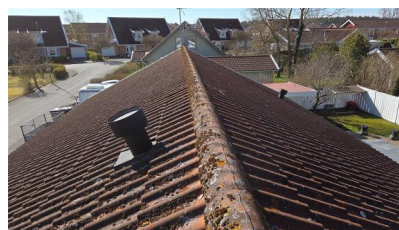
Utvändigt / Tak

Yttertaket besiktigades från takstege samt från marken och följande noteringar gjordes:

- Taket är äldre.
- Mosspåväxt finns på takpannorna. Rekommenderas att taket rensas från mossa för att minska på fuktbelastningen på taket.
- Nockband saknas / är bristfälligt och det noterades otätheter.

Takpannor, plåtdetaljer och underlagspapp har enligt vår bedömning en begränsad livslängd. Eftersom husets taktäckning är äldre har det ett minskat motstånd mot vatteninträngning. Detta i sin tur kan leda till fuktskador på träläkt och vidare ner i underliggande konstruktioner.

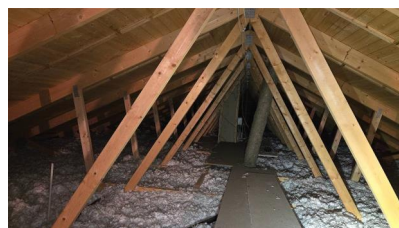
Utvändigt / Vind

Vid kontroll av konstruktion på vinden uppmättes fuktvärden under kritisk fuktnivå för mikrobiell tillväxt och en normal lukt upplevdes. Fuktkvoten i underlagstak/takbjälkar uppmättes till cirka 10 %. Risk för mikrobiell påväxt föreligger vid en fuktkvot över 17 %.

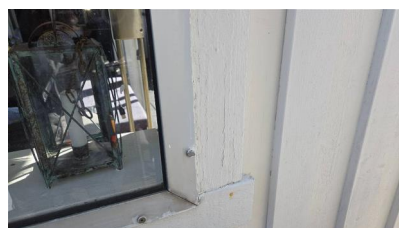
Utvändigt / Uterum

Uterummets träkonstruktioner börjar släppa i färgen.

Rekommenderas målning/underhåll för att förhindra framtida rötskador samt för att öka livslängden.

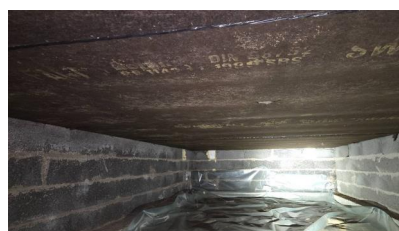
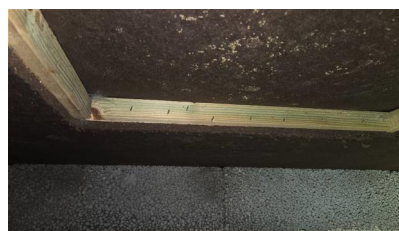
Utvändigt / Krypgrund

I krypgrunden noterades mikrobiell påväxt i blindbotten, men avfuktare finns installerad. Fuktkvoten i grunden uppmättes till 8,2 %. Risk för mikrobiell tillväxt föreligger vid en fuktkvot över 17 %.

Syftet med denna installation är att genom avfuktning hålla fuktigheten i krypgrunden på en så låg nivå att ingen tillväxt av mikroorganismer är möjlig. För att detta ska fungera är det viktigt att installationen servas årligen med bland annat filterbyte och kontroll av inställningar så att fuktigheten inte stiger.

I grunden noterades träskyddsbehandlat virke, men ingen avvikande lukt upplevdes. Träskyddsmedel kan ge upphov till avvikande lukt som kan sprida sig, observera dock att detta inte är samma typ av medel som användes under 60-70 talet.

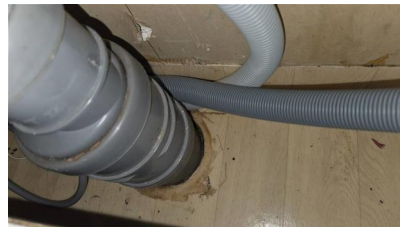
Entréplan / Kök

Otätt mellan avloppsrör och plastmattan.

Observera att vattenlarm finns vilket minskar risken för större fuktskador samt att ägaren uppger att detta ska tätas innan försäljning av huset.

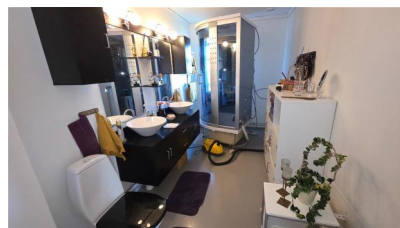
Entréplan / Badrum norr

Badrummet är äldre (1991) och följande noteringar gjordes:

- Otätheter (skruvhål) finns i väggen i duschzonen.
- Bristfälligt golvfall.

Eftersom funktionen, som innebär att ytskiktet/tätskiktet ska vara vattentätt, kan vara nedsatt finns en ökad risk att vatten tränger igenom ytskiktet/tätskiktet med vattenskadorna i omkringliggande konstruktioner som följd. Så länge duschkabinen används bedöms risken för skador som mindre.

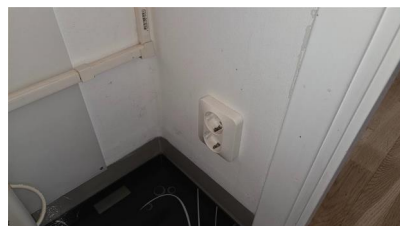
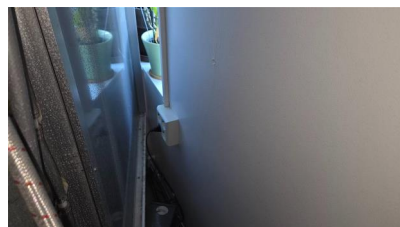
Detta eluttag samt det i allrummet fungerar ej. Noterades även att eluttag är placerat i duschzon, vilket ökar risken för personskador.

Kontakta auktoriserad elektriker för kontroll och rätt åtgärd.

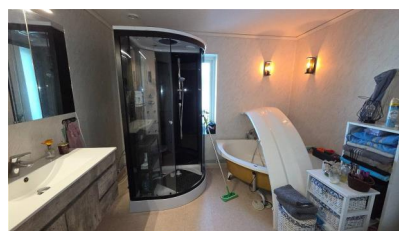
Entréplan / Badrum syd

- Badrummet är äldre (1991) och följande noteringar gjordes:
- Bristfälligt golvfall.
- Fönster placerat nära duschzon.
- Otätheter i väggskarv vid badkaret. Ägaren uppger att detta kommer att tätas innan försäljning av huset.

Läs vidare om vad detta innebär under punkten "Badrum norr".

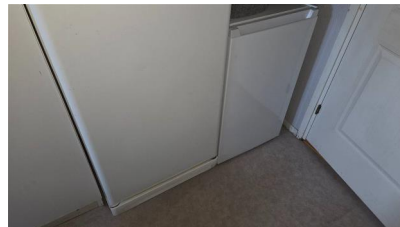
Entréplan / Groventré

Fuktskydd finns ej under frys/kyl.

Utan fuktskydd är det svårt att upptäcka läckage från rörledningar, vilket kan leda till fuktskador. För att upptäcka eventuella läckage, installera ett fuktskydd.

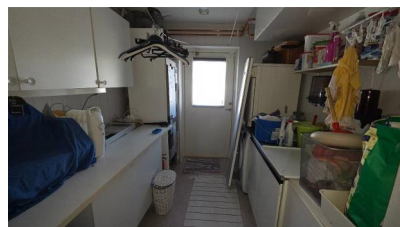
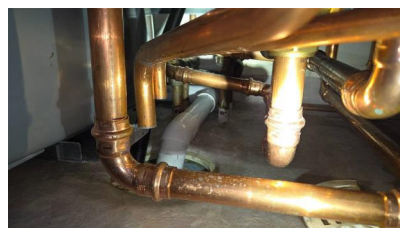
Entréplan / Tvättstuga / pannrum

- Utrymmet är äldre (1991) och det noterades bristfälligt golvfall samt rör genomföringar i golv. Rör i golv var dock godkänt vid tiden för uppförandet av utrymmet, men inte enligt dagens branschregler.

Läs vidare om vad detta innebär under punkten "Badrum-Norr".
