# Besiktningsprotokoll

Försäkringsbesiktning för Anticimex Säljarförsäkrat

| Fastighetsadress:<br>Åvägen 37 | |

| Besiktningsdatum:<br>2023-05-09 | Protokollnummer:<br>67583812 |

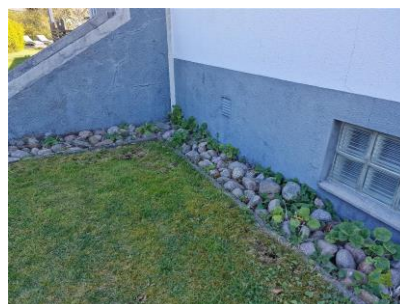
Marken lutar bitvis mot huset.

Detta innebär en ökad fuktbelastning mot grunden vilket i sin tur kan orsaka fuktskador i huset.

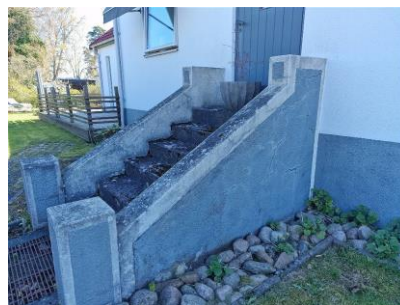
Trappan är motgjuten mot huset.

Eftersom trappan är motgjuten mot huset finns risk att vatten tränger in i anslutande konstruktioner vilket i sin tur kan leda till fuktrelaterade skador.

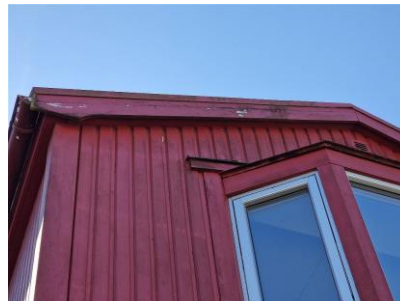
Fasadpanelen och trädetaljer såsom vindskivor är i behov av målning/underhåll.

Fasadbeklädnad och träkonstruktioner där målningsbehov finns riskerar att få fukt- och rötskador på grund av sämre vattenavvisande förmåga. För att öka livslängden på fasadbeklädnaden rekommenderas målning och underhåll.

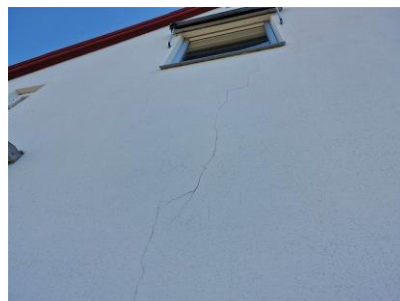
Sprickor finns i fasaden.

Detta kan leda till fukt- och frysskador i konstruktionen.

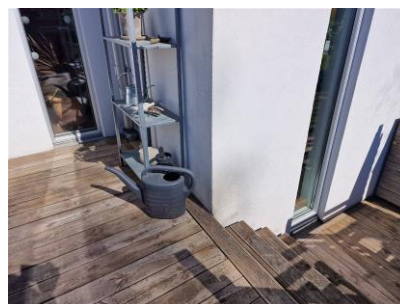
Lokalt är trädäck byggt högt upp mot fasad.

Eftersom fasadbeklädnaden avslutas nära trädäck finns risk för att fukt från marken sugas upp i fasadpanelens nederkant. Detta kan orsaka fuktrelaterade skador i fasadbeklädnaden och bakomliggande konstruktioner.

Tillse att löv/snö inte blir liggande mot fasad för att minska fuktbelastningen på denna.

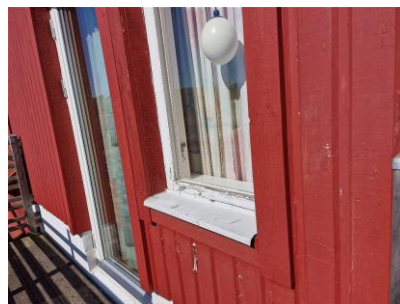
Enstaka fönster är i behov av målning/underhåll.

Fönster där målningsbehov finns riskerar att få fukt- och rötskador på grund av sämre vattenavvisande förmåga.

För att öka livslängden på fönster rekommenderas målning och underhåll.

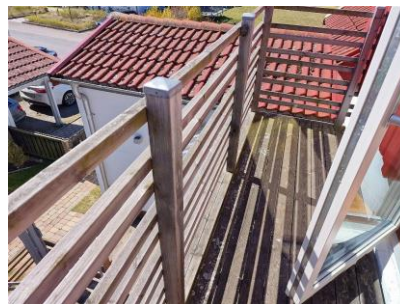
Balkongräcket är underdimensionerat.

För att minska risken för fallskador kan balkongräcke med fördel anpassas för syftet.

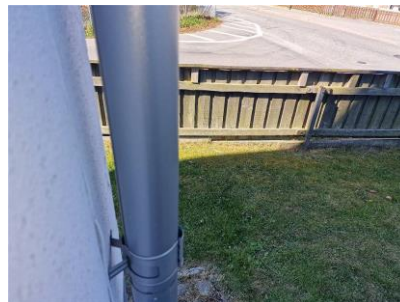
Fals på stuprör vänd mot fasad.

Falsen på stuprören kan med fördel vändas ut från fasaden för att lättare se om röret blivit skadat efter vinterns påfrestningar samt för att undvika skador på fasad vid ett eventuellt läckage.

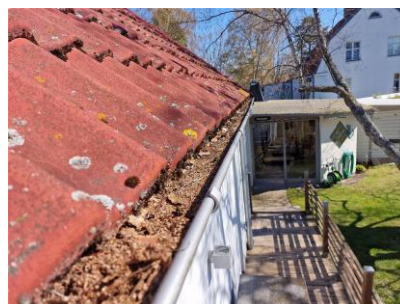
Hängrännor är skräpfyllda.

Eftersom hängrännor är fulla med skräp finns risk för fuktskador på fasad och sockel då vatten kan svämma över.

För att förhindra översvämning rekommenderas rensning av hängrännor.

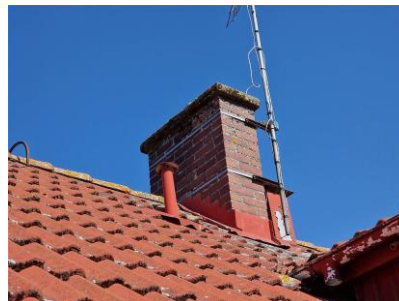
Skorstenen saknar väderskydd.

Väderskydd kan monteras för att skydda mot nederbörd som annars kan orsaka fuktskador och frostsprängning i skorstenen/ murstocken.

Vi rekommenderar att du kontaktar en fackman för att ta reda på hur och om ett väderskydd ska monteras.

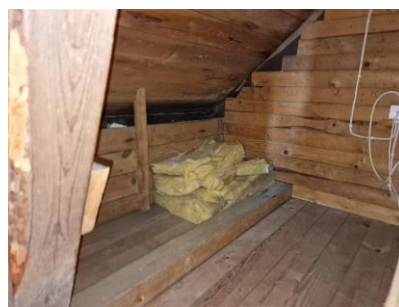
Äldre fuktskada finns i underlagstaket.

Vid besiktningstillfället förekom inga förhöjda fuktnivåer. Detta bedöms ha uppkommit innan takomläggning.

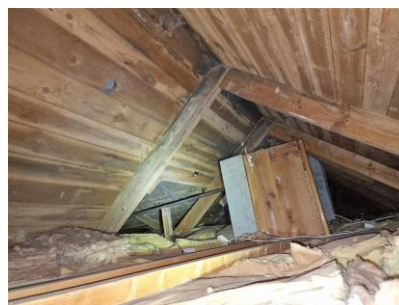
Mikrobiell påväxt finns på underlagstaket.  
Vindsbjälklaget är tilläggsisolerat.

Detta kan vara ett tecken på att vinden tillförs fukt inifrån bostaden.  
Observera att besiktning av bostadens ventilationssystem inte har ingått i uppdraget.

För att komma tillrätta med detta kan fuktillförseln inifrån bostaden behöva minskas. Det kan göras genom att ventilationen i bostaden förbättras samt att eventuella otätheter i vindsbjälklaget (tak-/väggvinklar, taklucka med mera) tätas. Läs Anticimex faktablad om oppvärmda vindsutrymmen för tips och råd.

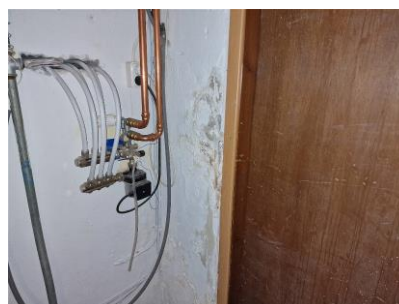
Utvändigt fuktskydd är äldre än 20 år.  
Bitvis förekommer putssläpp/fuktgenomslag.

Eftersom källarens utvändiga fuktskydd (dagvattensystem, dräneringssystem samt källarytterväggarnas utvändiga fuktskydd) är äldre än 20 år, vilket betraktas som dessa delars genomsnittliga tekniska livslängd, så kan systemet ha nedsatt funktion. Detta ökar risken för invändiga fuktskador i källaren.

Generellt rekommenderas att organiskt material och täta ytskikt inte används mot källargolv/vägg.

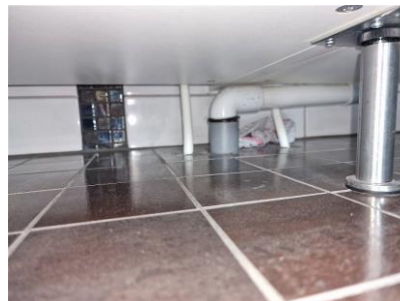
Rör genomföring finns i golv.

Rör genomföringar i golv medför en ökad risk för att vatten tränger ner i omkringliggande konstruktioner och orsakar fuktskador.

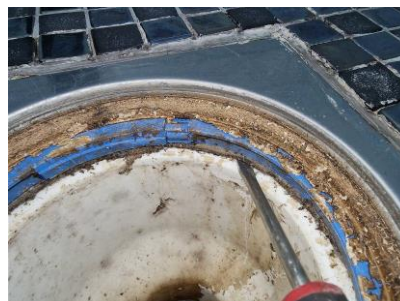
Tätskikt är felmonterat i golvbrunnen, sticker fram under klämringen.

När tätskikt är felmonterat i golvbrunnen innebär det risk för fuktskador. Vatten kan tränga ner i omkringliggande konstruktioner med fuktrelaterade skador som följd.

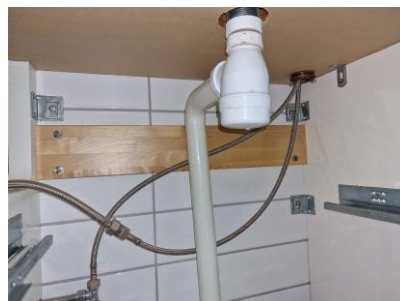
Droppläckage finns på avloppsrör under kommod.

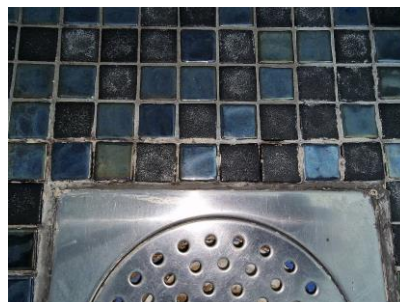
Fogsläpp finns på mosaik vid golvbrunn.

Bedöms inte bero på någon underliggande skada.

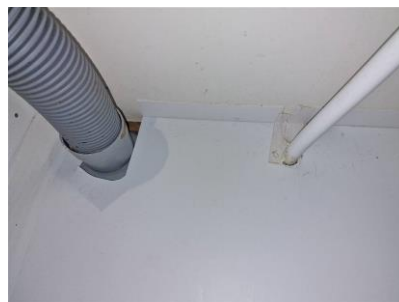
Otäta genomföringar finns i diskbänksskåp.

Utan fuktskydd är det svårt att upptäcka läckage från rörledningar. Vatten kan då tränga in i omkringliggande konstruktioner och orsaka fuktskador.

För att upptäcka eventuella läckage, installera ett fuktskydd.

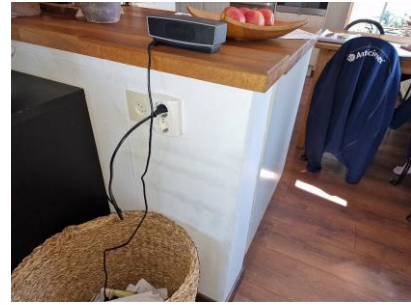
Jordat eluttag är ej anslutet till skyddsjord.

Anslut eluttaget till skyddsjord, vid osäkerhet kontakta elfackman.

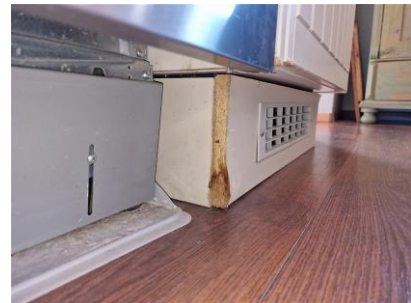
Sparksockel vid diskmaskin är uppsvällad.

Vid besiktningstillfället förekom inga förhöjda fuktnivåer vid aktuellt område.

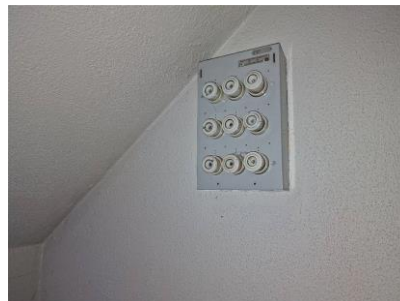
Gruppförteckning över elcentralen saknas.

"Gruppförteckning" är en lista som ska vara placerad vid elcentralen. Den visar vilka säkringar som är anslutna till vilka armaturer, vägguttag och apparater. Den är också till för att underlätta vid felsökning och elarbeten.

Kontakta en elektriker för att upprätta en gruppförteckning som placeras i närheten av elcentralen.

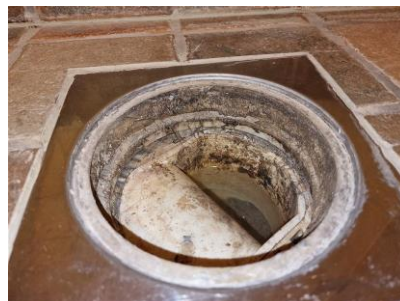
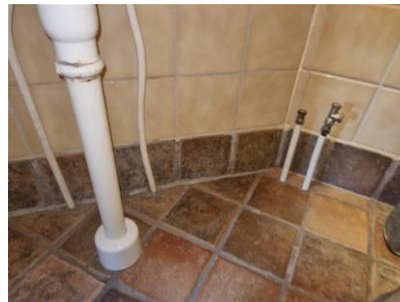
Tätskikt är felmonterat i golvbrunnen.  
Klämringen sitter inte i sitt rätta läge.

När tätskikt är felmonterat i golvbrunnen innebär det risk för fuktskador. Vatten kan tränga ner i omkringliggande konstruktioner med fuktrelaterade skador som följd.

Rör genomföring finns i golv.

Rör genomföringar i golvet medför en ökad risk för att vatten trängs ner i omkringliggande konstruktioner och orsakar fuktskador.

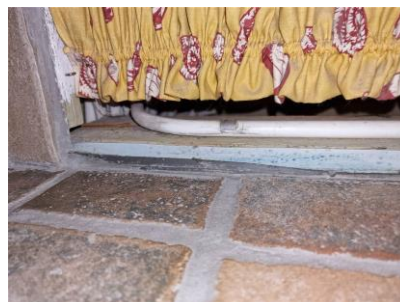
Ursprunglig plastmatta finns under klinkerplattorna.  
Fogsläpp/sprickor förekommer i klinkers på golv.

Detta bedöms bero på rörelser i träkonstruktionen. Sannolikt har bjälklaget inte förstärkts enligt nu gällande normer.

Eftersom ytskiktet i utrymmet består av klinker som lagts direkt på befintlig plastmatta kan vidhäftningen mellan klinker och plastmatta vara svår att uppnå. Risk finns att klinkerplattorna släpper från underlaget.

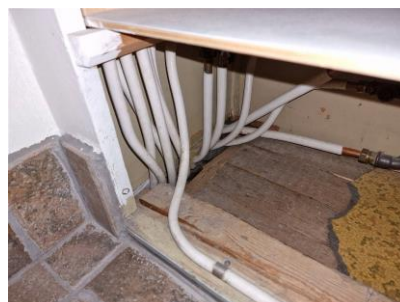
Rörlits saknar vattentät botten.

En rörlits ska ha en vattentät botten och vara försedd med skvallerrör.  
När det saknas ökar risken för att ett läckage inte upptäcks i tid. Det kan leda till fuktskador i omkringliggande konstruktioner.

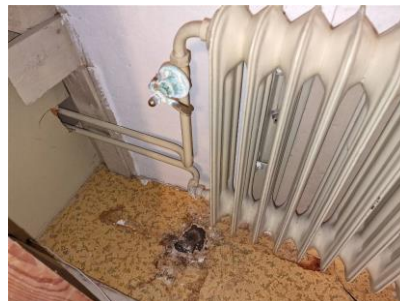
Radiatorventil uppvisar tecken på läckage, oxidation/korrosion förekommer och fuktfläck finns på golv.

Vi rekommenderar kontakt med rörfackman för byte av ventil.

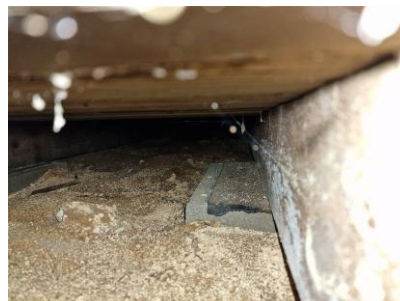
I utrymmet finns ett uppreglat golv.

Rötskador noteras i golvplank som ligger an mot källarvägg.

Fuktkvotsmätning (FK) utfördes vid vilken en fuktkvot på 21% uppmätts i golvregel och mikrobiell lukt har observerats i golvkonstruktionen.

Det finns risk för mikrobiell tillväxt om den relativa fuktigheten (RF) i den omgivande luften är över 75 %. I furuvirke motsvarar det en fuktkvot (FK) på 17 %.

Trädetaljer (trösklar, innervägg mm) kan via kapillärkraft bli fuktiga vilket kan leda till fuktskador. Vid misstanke om detta bör dessa delar bytas ut.

Enligt dagens rekommendationer bör organiskt material helt undvikas mot källargolv/väggar varför vi rekommenderar att det uppreglade golvet rivs ut.

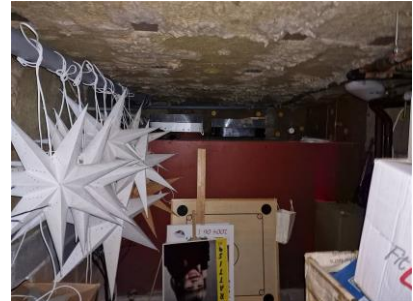
I utrymmet förekommer en avvikande lukt av brännolja då oljetank finns placerad i utrymmet.

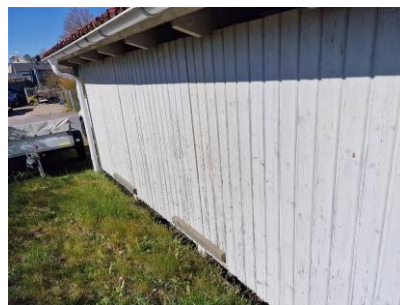
Fasadpanelen är i behov av målning/underhåll.

Fasadbeklädnad och träkonstruktioner där målningsbehov finns riskerar att få fukt- och rötskador på grund av sämre vattenavvisande förmåga. För att öka livslängden på fasadbeklädnaden rekommenderas målning och underhåll.
