# Besiktningsprotokoll

Försäkringsbesiktning för Anticimex Säljarförsäkrat

| Fastighetsbeteckning:<br>Åhus 56:255 | |

| Besiktningsdatum:<br>2026-09-24 | Protokollnummer:<br>69956645 |

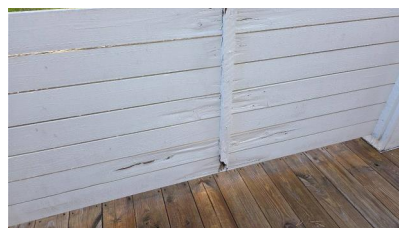
#### Utvändigt / Altan

Flertalet rötskador förekommer i altanräcket.

Rekommenderas att fackman kontaktas för att hjälpa er med en renovering av räcket.

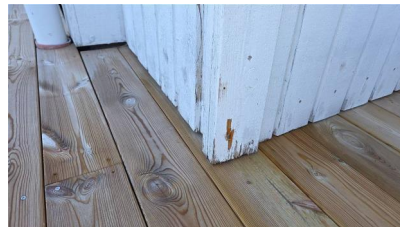
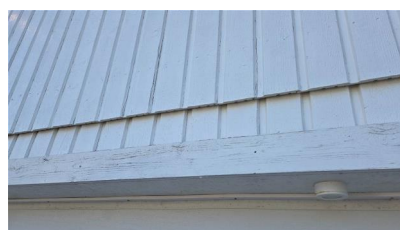
### Utvändigt / Fasad

Vissa mindre delar av träpanelen samt vindskivor har ett målning/underhållsbehov. Gäller även för garaget.

Rekommenderas att träpanel / träkonstruktionerna målas/underhålls regelbundet för att förhindra rötskador samt för att öka livslängden.

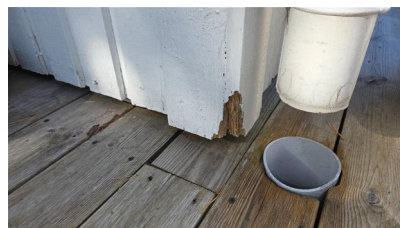
- Mindre rötskada i knutbräda mot öst, på garagebyggnaden.

Rekommenderas att detta renoveras/byts ut i samband med att fackman kontaktas för altanräcket. Läs om detta under punkten "Altan".

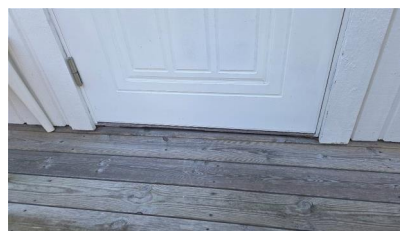
### Utvändigt / Dörrar

Tröskelbleck finns ej på garagedörr.

Rekommenderas att tröskelbleck monteras för att förhindra fuktinträngning och fuktrelaterade skador i omkringliggande konstruktioner som följd.

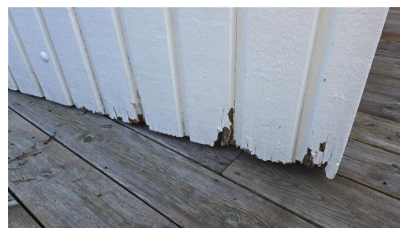
- Rötskador i dörren mellan hus och garage.

Rekommenderas att detta renoveras/byts ut i samband med att fackman kontaktas för altanräcket. Läs om detta under punkten "Altan".

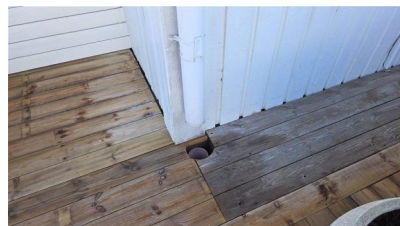
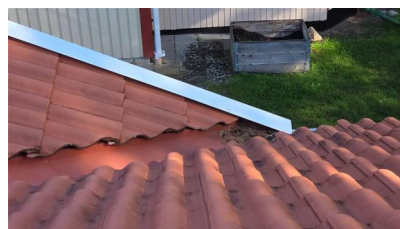
### Utvändigt / Hängrännor / Stuprör

Stuprör ej anslutet mot markledning.

Rekommenderas att stuprören ansluts ner i markledningen för att förhindra ökat fuktpåslag mot byggnaden och grunden. Rekommenderas även att vinkelrännor på huset samt hängrännor på garaget rensas från barr/löv.

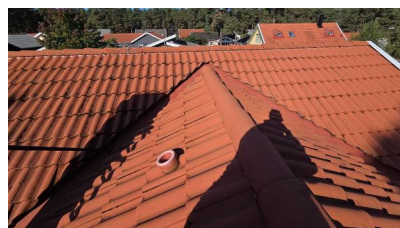
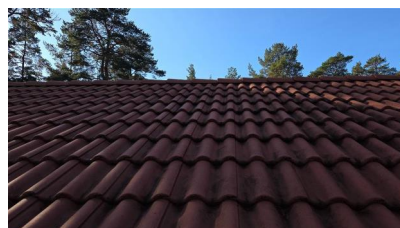
### Utvändigt / Tak

Taket på huset besiktigades från takstege samt från marken. Garagetaket besiktigades från anliggande stege mot takfoten mot norr. Från dessa ställen gjordes inga avvikelser.

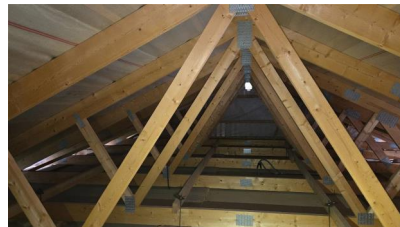
### Utvändigt / Vind

Vid kontroll av konstruktion på vinden i huset uppmättes fuktvärden under kritisk fuktnivå för mikrobiell tillväxt och en normal lukt upplevdes. Fuktkvoten i underlagstak/takbjälkar uppmättes till 10 %. Risk för mikrobiell påväxt föreligger vid en fuktkvot över 17 %.

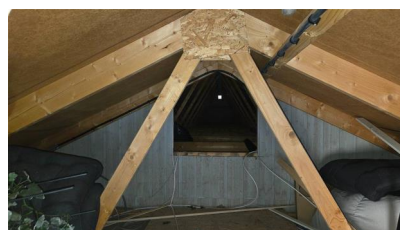
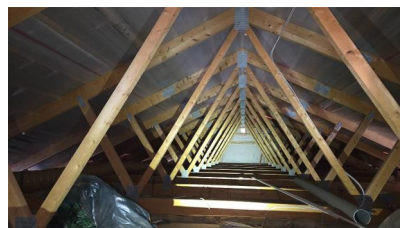
Underlagstaket består av plastfolie / träfiberskivor. Gäller även för garaget.

Eftersom underlagstaket består av plastfolie / träfiberskivor finns risk vid ogynnsam väderlek att regnvatten/snö tränger in under den yttre takbeläggningen och ner mellan plastöverlapp / skivskarvar eller i andra otätheter med läckage på vindsutrymmet som följd. Observera att ljusinsläpp noterades mot väster.

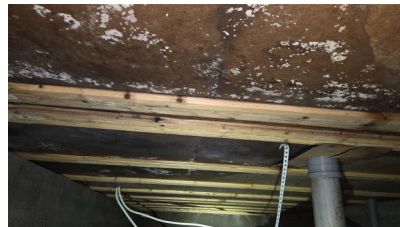
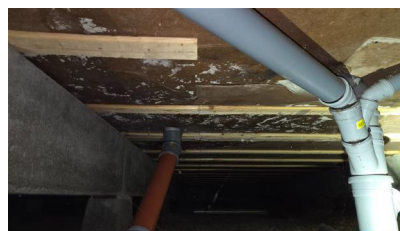
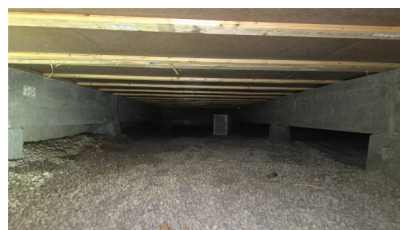
### Utvändigt / Krypgrund

Vid kontroll av konstruktion i krypgrunden har fuktvärden över kritisk fuktnivå för mikrobiell tillväxt uppmätts, runt 20-22 % och det noterades mikrobiell påväxt på bjälklagets undersida samt att en avloppslukt upplevdes. Risk för mikrobiell tillväxt föreligger vid en fuktkvot över 17 %.

Uteluftsventilerade krypgrunder med bjälklag av organiskt material har ofta fuktskador på grund av naturlig fuktpåverkan. Risk finns även att avloppslukten i grunden kan spridas till boendemiljön. Fuktfläckar från tidigare fuktskador noterades i bjälklaget under badrummen samt en mindre fuktfläck längre in i grunden. Enligt ägaren uppstod fuktfläckarna/fuktskadorna i samband med renovering av en badrummet men att kringliggande konstruktioner ej kontrollerats.

Vi rekommenderar en fördjupad undersökning för att bedöma orsak och omfattning till de förhöjda fuktvärdena samt till avloppslukten. Rekommenderas även att kringliggande konstruktioner under badrummen kontrolleras för eventuella följdskador.

- En vanlig typ av åtgärd är att man täcker marken med ålderbeständig plastfolie och sedan installerar en sorptionsavfuktare som säkerställer ett torrt och bra klimat i krypgrunden. Den skapar samtidigt ett undertryck så att eventuella lukter i bostadsmiljön suges ner och sedan ut i utomhusluften. Läs Anticimex faktablad om uteluftsventilerade krypgrunder för tips och råd.

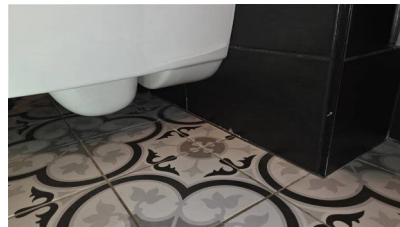
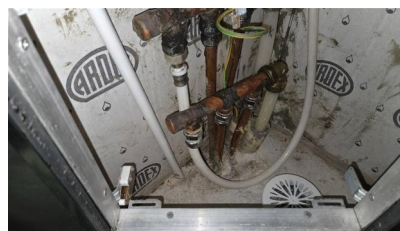
### Entréplan / Stora badrummet

- Inbyggd spolcistern till toalett saknar skvallerrör, svårt att upptäcka ett eventuellt läckage. Läckaget rinner ut på baksidan, i inbyggnaden men där finns inget tätskikt på golvet. Rekommenderas att läckegavarnare monteras för att upptäcka ett eventuellt läckage i god tid.

- Rör genomföringar i golv, i ett fördelarskåp utan tätskikt på golv.
- Tätskikt sticker ut under klämringen i golvbrunnen.

Ovanstående noteringar är ett fränsteg från gällande branschregler och innebär en ökad risk för fuktrelaterade skador i omkringliggande konstruktioner som följd.

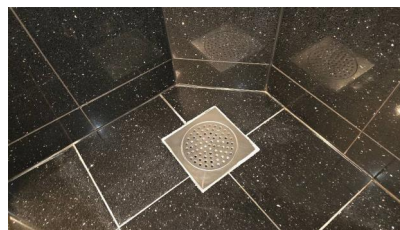
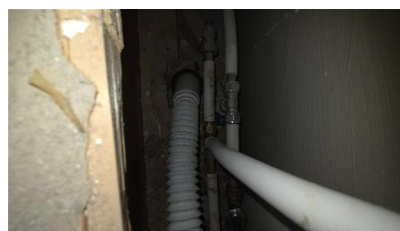
### Entréplan / Lilla badrummet

- Inbyggd spolcistern till toalett saknar skvallerrör.
- Rör genomföringar i golv utan tätskikt på golv, under tvättstället.
- Bristfälligt golvfall utanför duschzonen.
- Golvbrunnen är placerad för nära vägg. Det finns risk att tätskiktet inte har kunnat anslutas på rätt sätt.

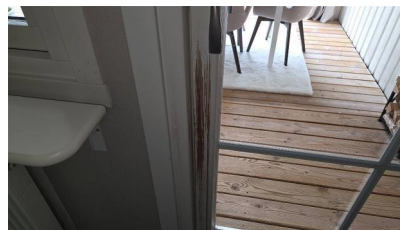
### Entréplan / Hall

Ytslitage på dörren. Detta gäller även för dörren till groventrén.

Bedöms inte ha lett till bakomliggande skador.

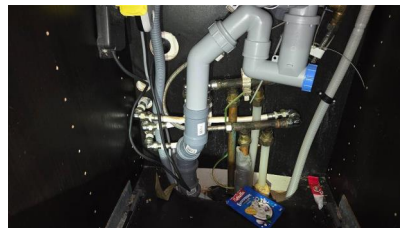
### Entréplan / Kök/matplats

Fuktskydd saknas i diskbänksskåp samt under kyl/frys.

Utan fuktskydd är det svårt att upptäcka läckage från rörledningar. Vatten kan då tränga in i omkringliggande konstruktioner och orsaka fuktskador. För att upptäcka eventuella läckage, installera ett fuktskydd.

- Inget vridstopp på blandaren.

Ökad risk att vatten rinner utanför och kan orsaka fuktrelaterade skador.

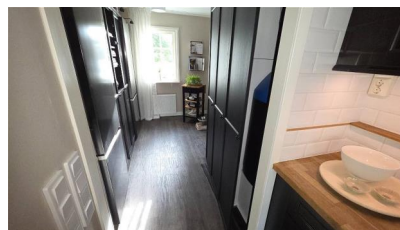
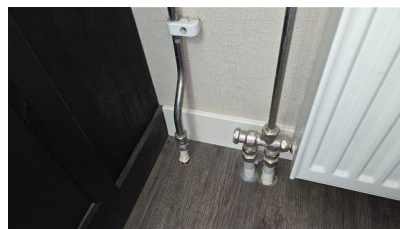
### Entréplan / Pannrum (tidigare tvättstuga)

Tidigare tvättstuga. Tätskiktet/hela utrymmet har ej gått att besiktiga i sin helhet eftersom det är täckt med ett vinylgolv.

- Tätskikt/plastmatta och golvbrunn finns under vinylgolvet, men observera att golvbrunnen är pluggad. Observera även att ytskiktsgolvet är av organiskt material, vilket bör undvikas i detta utrymme, då det kan bli fuktskadat vid ett eventuellt läckage. Dock är vinylgolv mer fukttåligt än andra golvtyper.

- Rör genomföringar i golv.

För att kunna utföra en besiktning av tätskiktet hade ytskiktsgolvet behöva avlägsnas.

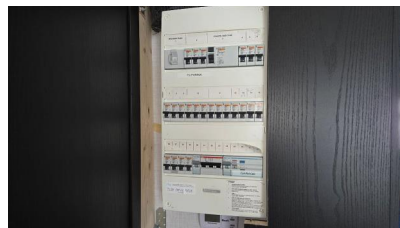
Gruppförteckning över elcentralen saknas.

"Gruppförteckning" är en lista som ska vara placerad vid elcentralen. Den visar vilka säkringar som är anslutna till vilka armaturer, vägguttag och apparater. Den är också till för att underlätta vid felsökning och elarbeten. Kontakta en elektriker för att upprätta en gruppförteckning som placeras i närheten av elcentralen.

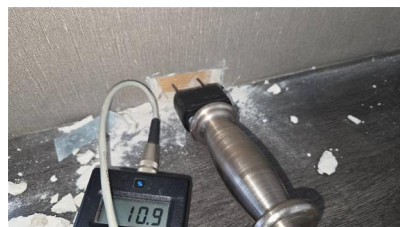
### Entréplan / Groventré

Vid kontroll av väggssyllar uppmättes fuktvärden under kritisk nivå för mikrobiell tillväxt och normal lukt upplevdes. Syllen är obehandlad och har underliggande fuktskydd.

Fuktkvoten uppmättes till 10,9 %. Risk för mikrobiell påväxt föreligger vid en fuktkvot över 17 %.

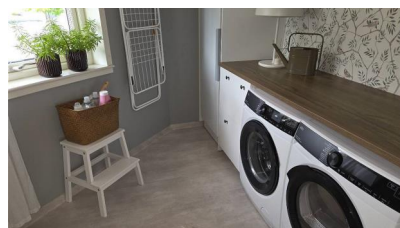
### Entréplan / Tvättstuga

Golvbrunn finns inte i utrymmet.

I denna typ av utrymme bör en golvbrunn finnas. Avsaknaden utgör en ökad risk för fuktskador i omkringliggande konstruktioner. Rekommenderas att läckagevarnare monteras för att i tidigare skede upptäcka ett eventuellt läckage i god tid.
