# Besiktningsprotokoll

Försäkringsbesiktning för Anticimex Säljarförsäkrat

| Fastighetsadress:<br>Ljungstigen 2b | |

| Besiktningsdatum:<br>2026-01-07 | Protokollnummer:<br>69436575 |

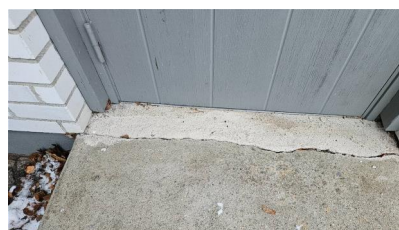
Sprickor finns på trappor.

Detta är mer estetiska skador.

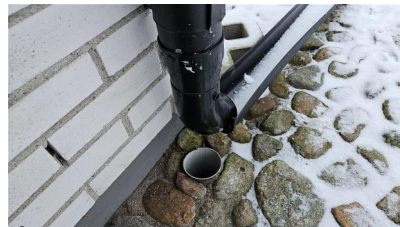
- Stuprören på husets norra samt västra hörn är inte kopplade till markledning, utan leds ut på tomtytan via rännor längs marken.

Troligtvis är det stopp i dagvattenledningarna för dessa stuprör då det tidigare funnits större träd vid denna sida av huset.

För att förbättra avledning av dagvatten rekommenderas att en fackman kontaktas för att kontrollera och spola rent dagvattenledningarna om möjligt, för att därefter återmontera stuprören mot dagvattenledningarna.

- Vi rekommenderar även att det kompletteras med lövsilar till samtliga stuprör, för att minska risken för framtida stopp i dagvattenledningarna.

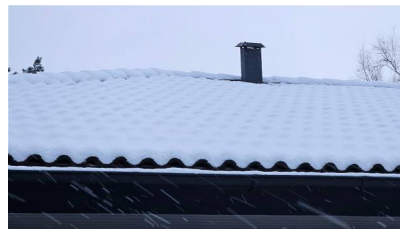
Yttertaket var snötäckt vid besiktningen.

Då yttertaket var snötäckt vid besiktningstillfället kunde inte besiktning av taket genomföras.

Det går dock att konstatera att yttertaket är äldre.

Takpannor, plåtdetaljer och underlagspapp har enligt vår bedömning en begränsad livslängd. Eftersom husets taktäckning är äldre har det ett minskat motstånd mot vatteninträngning. Detta i sin tur kan leda till fuktskador på träläkt och vidare ner i underliggande konstruktioner.

Vi rekommenderar en kompletterande besiktning när taket är fritt från snö.

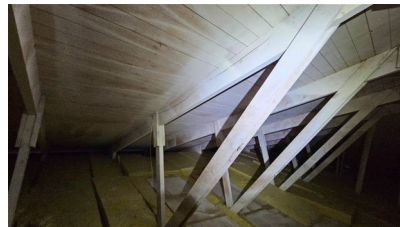
Vindsutrymmet kunde inte besiktas i sin helhet eftersom landgångar till stor del saknas.

Av de ytor som gick att se på vindsutrymmet noterades inga avvikelser och inga förhöjda fuktvärden uppmättes i underlagstaket/takstolar. Fuktkvoten uppmättes till 11% och risk för mikrobiella skador föreligger vid en fuktkvot som överstiger 17% i furuvirke.

Underlagstaket samt takstolar har målats med en vitaktig spärrfärg. Detta utfördes som en extra trygghet för att inte eventuell luktsmitta från tidigare rökare i huset skulle sprida sig vidare till boendemiljön från detta virke. Vid besiktningstillfället upplevdes normal lukt på vindsutrymmet.

Vi rekommenderar en kompletterande besiktning när landgångar monterats.

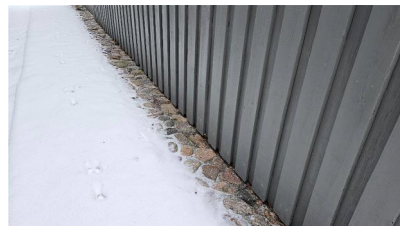
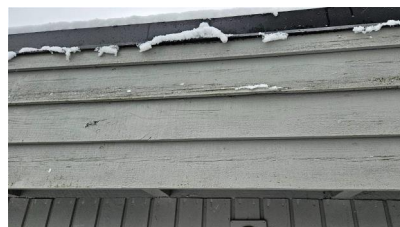
- Avståndet mellan fasadbeklädnaden och marken är bitvis inte tillräckligt.

Eftersom fasadbeklädnaden avslutas för nära mark finns risk för att fukt från marken sugas upp i fasadpanelens nederkant. Detta kan orsaka fuktrelaterade skador i fasadbeklädnaden och bakomliggande konstruktioner.

- Det noterades även att en del brädor och trädetaljer har mindre rötskador samt torrsprickor. Vi rekommenderar att skadat material byts ut samt att målning och underhåll utförs.

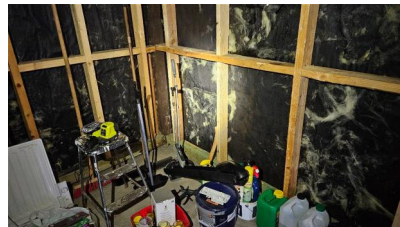
Besiktning av detta utrymme har inte kunnat utföras då det pågår en renovering i utrymmet.

Nuvarande fastighetsägare har rivit ned ytbeklädnader och isolering från utrymmet då det var i dåligt skick.  
Vid besiktningstillfället noterades en avvikande lukt i utrymmet som påminner om lukt som kan komma från träskyddsbehandlat virke. Det gick att se flera trädetaljer i utrymmet som är träskyddsbehandlade, exempelvis syllkonstruktionen.

Trolig åtgärd är att man som ny fastighetsägare river bort träskyddsbehandlat och luktsmittat material innan återställning påbörjas.

Vi rekommenderar en fördjupad undersökning för att konstatera orsak och omfattning av den avvikande lukt som upplevs i utrymmet.

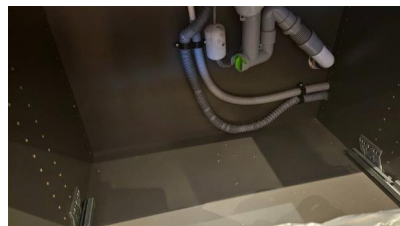
Fuktskydd saknas i diskbänkskåp.

Utan fuktskydd är det svårt att upptäcka läckage från exempelvis rörledningar. Vatten kan då tränga in i omkringliggande konstruktioner och orsaka fuktskador.

För att upptäcka eventuella läckage, installera ett fuktskydd.

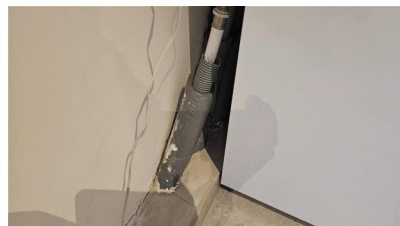
Rör genomföring finns i golv\*.

Rör genomföringar i golvet medför en ökad risk för att vatten tränger ner i omkringliggande konstruktioner och orsakar fuktskador.

Risken för skador bedöms som mindre eftersom man normalt sätt inte vattenbegjuter golvytan i detta utrymme samt att rör genomföringen höjts upp från golvnivån via en klack.

\*Detta innebär avsteg från branschregler och monteringsanvisningar. Om dessa regler och anvisningar inte följs och en skada inträffar, orsakat av avsteget, riskerar man att få en nedsatt eller utebliven skadeersättning från sitt försäkringsbolag (villahem).

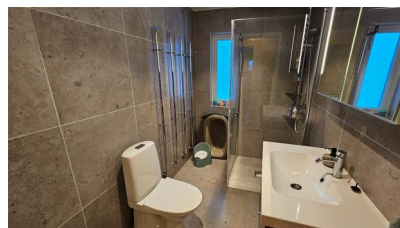
Fönster är placerat i närheten av duschzonen.

Fönstrets placering i våtutrymmet kan utgöra en viss risk för fuktskador på fönster/väggkonstruktion om det utsätts för vattenbegjutning. I dagsläget skyddas fönstret mot vattenbegjutning med befintliga duschdörrar, därav bedöms risken för att skador ska ske kring fönstret som mindre.
