Besiktningssprotokoll

Försäkringsbesiktning för Anticimex Säljarsförsäkrat

| Fastighetsadress: Tallvägen 20 | |

| Besiktningdatum: 2026-04-28 | Protokollnummer: 69666863 |

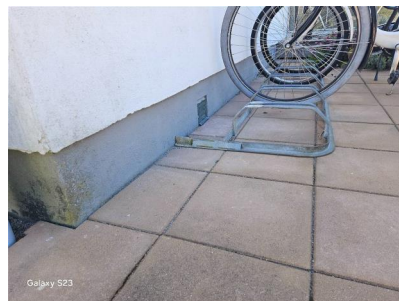
-Det förekommer ytliga sprickor/putssläpp i sockel.

Detta är vanligt förekommande och bedöms inte ha lett till några bakomliggande skador.

- Krypgrundsventiler ligger i nivå med marken.

Rekommenderas att ha ett avstånd mellan marknivå och underkant ventil för att undvika att fukt tränger in i grunden.

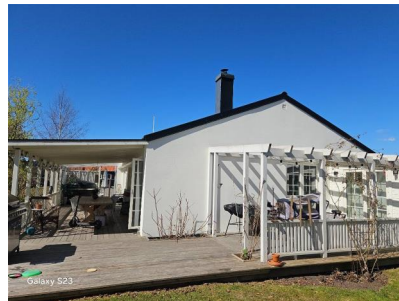
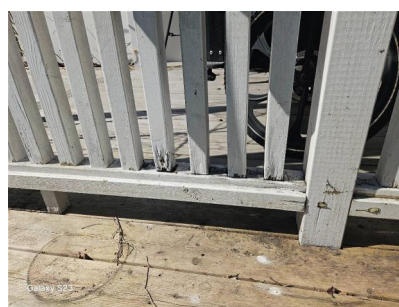
Uteplatsen och dess träkonstruktioner är i behov av målning/underhåll. Det noterades även mindre rötskador i altanräcke.

Det rekommenderas att rötskadat virke byts ut samt att övriga träkonstruktioner underhålls regelbundet för att förlänga dess livslängd

Vid osäkerhet kontakta fackman för lämplig åtgärd.

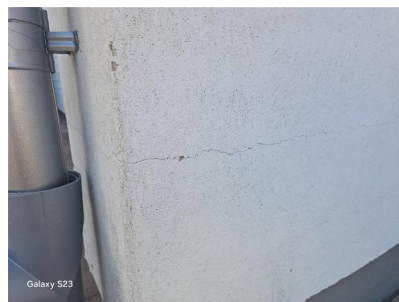
Mindre sprickor och putssläpp noterades på delar av fasaden. Dessa bedöms inte ha lett till några bakomliggande skador.

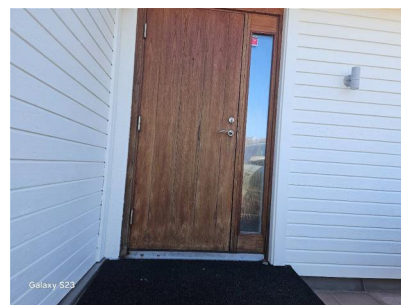
- Ytterdörr är i behov av underhåll.

Det rekommenderas att dörren underhålls för att bibehålla funktion och förlänga dess livslängd.

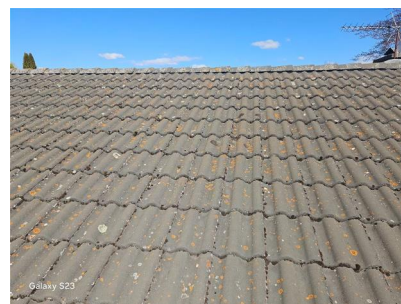
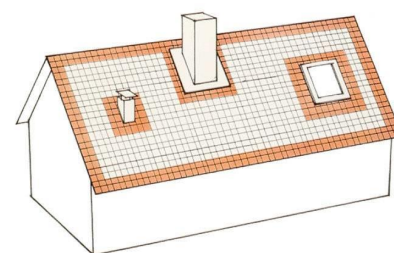
-Mindre mosspåväxt noterades på takpannorna.
Rekommenderas att mossan avlägsnas för att minska fuktbelastningen på taket.

-Takpannor är inte fast förankrade i läkt.

Detta kan innebära att takpannor har något lättare för att hamna i olag eller i värsta fall blåsa ned vid oväder. Se bifogad bild, bildens mörkare fält visar vilka takpannor som ska spikas.

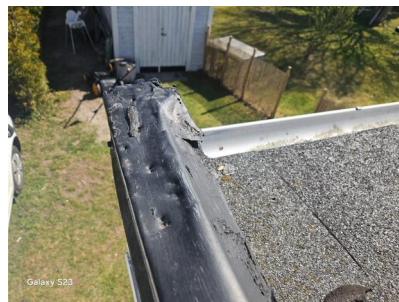
Krönplåten på papptaket ovan sovrum i nordöst är bristfällig och bedöms som otät.

Detta medför en ökad risk för att fukt kan tränga in i angränsande konstruktioner, vilket kan leda till fuktskador.

Det rekommenderas att en fackman kontaktas för bedömning och lämpliga åtgärder.

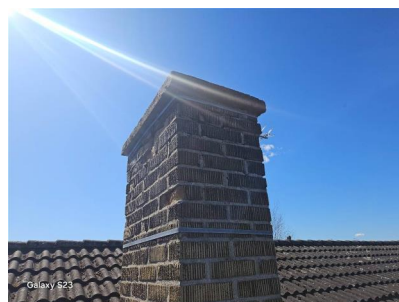
Skorstenen är i bristfälligt skick. Sprickbildning och frostsprängning har noterats.

(Observera att skorstenen för närvarande inte är i bruk.)

Det rekommenderas att en fackman kontaktas för bedömning och lämpliga åtgärder.

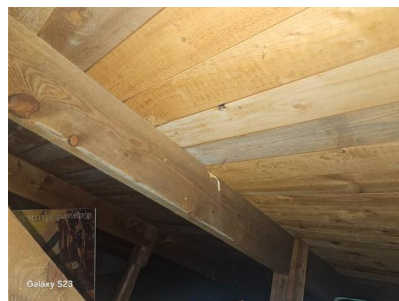
Vid kontroll av konstruktion på vinden har fuktvärden under kritisk fuktnivå för mikrobiell tillväxt uppmätts, dock finns en mindre mängd mikrobiell påväxt på underlagstak. Fuktkvoten i underlagstak/takbjälkar uppmättes till ca 8-9%.

Risk för mikrobiell påväxt föreligger vid en fuktkvot över 17%

Den upptäckta mikrobiella påväxten på underlagstaket är ett tecken på att vinden har tillförts eller tillförs fukt inifrån bostaden. Observera att besiktning av bostadens ventilationssystem inte har ingått i uppdraget.

För att komma tillrätta med detta kan fuktillförseln inifrån bostaden behöva minskas. Det kan göras genom att ventilationen i bostaden förbättras samt att eventuella otätheter i vindsbjälklaget (tak-/väggvinklar, taklucka med mera) tätas. Läs Anticimex faktablad om uppvärmda vindsutrymmen för tips och råd.

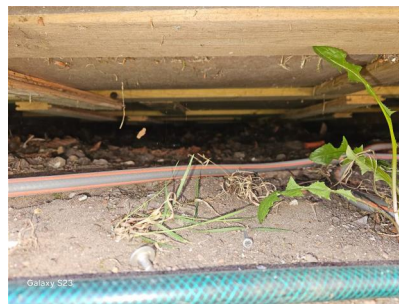
Kontoret i nordöst är uppfört med plintgrund. Eftersom plintgrunden påverkas av utomhusklimatet kan den periodvis utsättas för förhöjd fuktbelastning, vilket innebär en risk för fuktrelaterade skador. Vid besiktningsstillfället uppmättes torra fuktvärden med en fuktkvot om 9,4 %. Risk för mikrobiell påväxt föreligger vid en fuktkvot över 17%. Det är viktigt att marken under plintgrunden hålls fri från löv och skräp för att säkerställa god genomluftning.

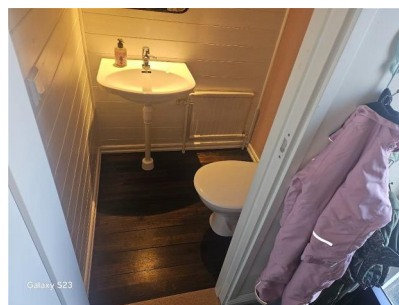
- Olämplig golvbeklädnad i utrymmet och tätskikt på golvet med uppvik mot vägg saknas.

Detta är ett frånsteg från gällande branschregler och medför en ökad risk för fuktrelaterade skador i kringliggande konstruktioner som följd.

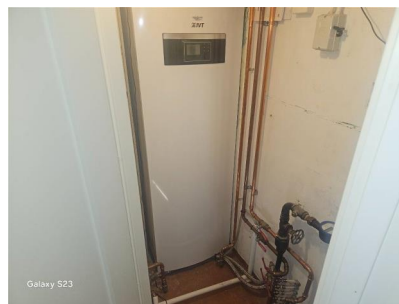
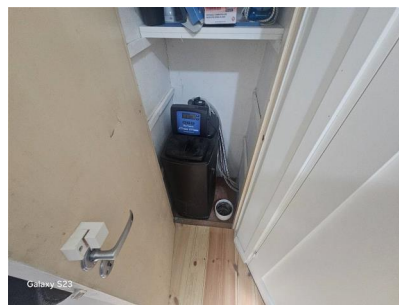
Pannrummet har äldre yt-/tätskikt och följande noteringar gjordes:

-I utrymmena för värmepump och avhärdningsfilter råder otätheter då tätskikt delvis saknas.

-Äldre gjutjärnsbrunn.

Eftersom funktionen, som innebär att ytskiktet/tätskiktet ska vara vattentätt, kan vara nedsatt finns en ökad risk att vatten tränger igenom ytskiktet/tätskiktet med vattenskador i omkringliggande konstruktioner som följd.

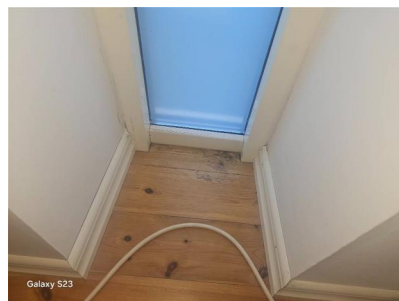
Äldre fuktfläck. Torra värden uppmättes.
Tidigare ägare uppger att det är till följd av växtbevattning

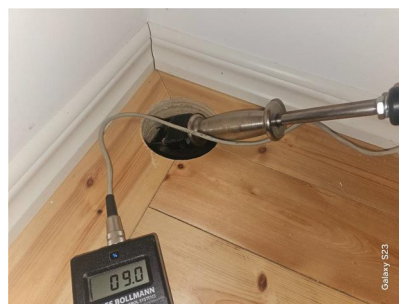
Vid kontroll av konstruktion som utfördes i golvregel uppmättes fuktvärden under kritisk nivå för mikrobiell tillväxt och normal lukt upplevdes. Fuktkvoten uppmättes till 9% risk för mikrobiell påväxt föreligger vid en fuktkvot över 17%

Grundläggningen består av en betongplatta på mark utan underliggande isolering och med ett uppreglat isolerat golv dikt an betongen.

Befintlig golvkonstruktion och eventuella väggsvillar riskerar att drabbas av fuktskador på grund av naturlig fuktpåverkan. Detta i sin tur kan leda till mikrobiella skador som kan resultera i att mikrobiell lukt sprids till boendemiljön.

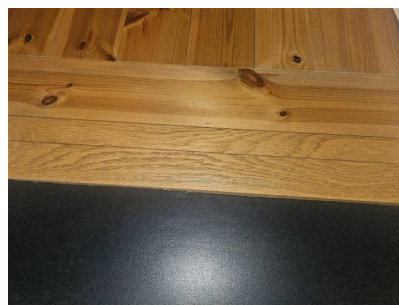
Tröskel saknas/är felmonterad.

En felmonterad tröskel eller avsaknaden av en tröskel medför risk att vatten tränger in i angränsande konstruktioner och rum vilket i sin tur kan leda till fuktrelaterade skador.
