# Besiktningsprotokoll

Försäkringsbesiktning för Anticimex Säljarförsäkrat

| Fastighetsadress:<br>Smörblommestigen 3 | |

| Besiktningsdatum:<br>2023-05-04 | Protokollnummer:<br>67578334 |

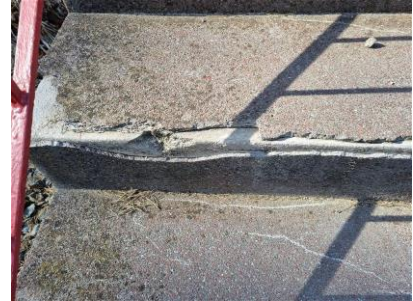
Sprickor och putssläpp finns.

Detta är mer en estetisk notering.

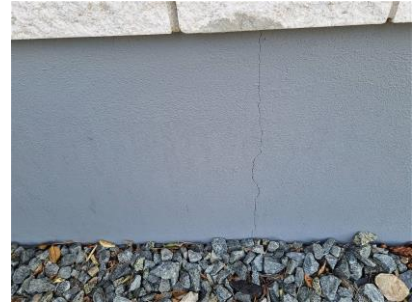
Mindre sprickor finns i sockel.

Dessa bedöms inte ha lett till bakomliggande skador.

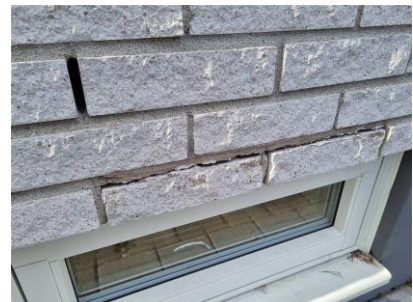
Enstaka tegelstenar är lösa.

Rekommenderar att de lösa tegelstenarna monteras fast på ett korrekt sätt.

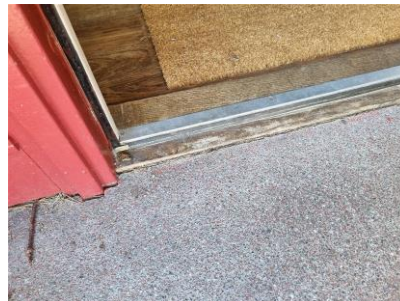
Entrédörren saknar tröskelbleck.

Rekommenderar att tröskelbleck monteras för att skydda dörrtröskeln på ett bättre sätt.

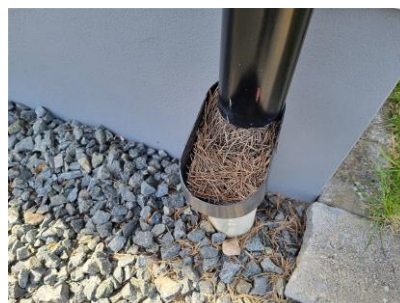
- Hängrännor och lövsilar är skräpfyllda.

Detta medför risk för översvämning av hängrännorna vilket kan leda till en ökad fuktbelastning på huset, med fuktrelaterade skador som följd.

Eftersom huset är beläget i ett område med mycket barrträd är det viktigt att man regelbundet rensar hängrännor och lövsilar från skräp/barr/löv.

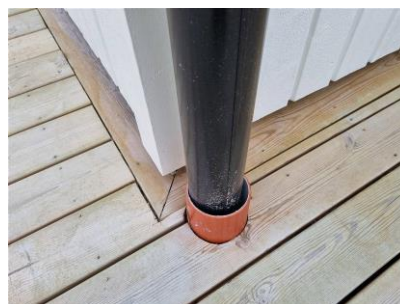
- Lövsil finns inte till stuprör på uterummet.

När det saknas lövsilar så finns det risk att det blir stopp i dagvattenledningen.

För att hindra stopp i dagvattenledningar rekommenderas komplettering av lövsil.

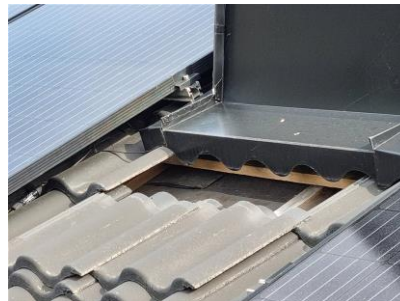
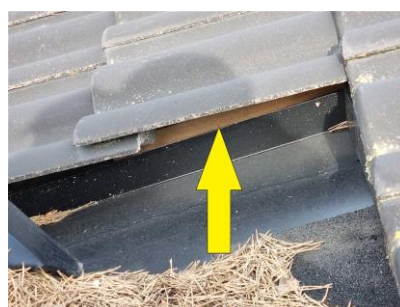
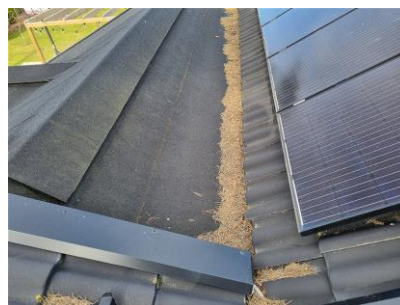
- Enstaka takpannor är trasiga/skadade samt har takpannorna under skorstenen kasat ur sitt läge.
- Vid anslutning mellan bostadshusets tak och uterummets tak finns otätheter vid plåtanslutning.
- Det finns barr/skräp på taket vid anslutningen mellan bostadshusets tak och uterummets tak.

Ovanstående noteringar innebär risk för fuktrelaterade skador i underliggande konstruktioner.

Rekommenderar att trasiga takpannor byts ut samt att otätheterna vid plåtdetaljen tätas på lämpligt sätt. Takpannor som kasat ur sitt läge rekommenderas att monteras tillbaka på ett korrekt sätt samt rekommenderas att barr/skräp tas bort från yttertaket.

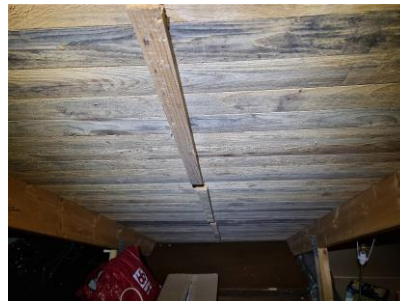
Vid kontroll av vinden har fuktvärden under kritisk fuktnivå för mikrobiell tillväxt uppmätts, dock finns mikrobiell påväxt på underlagstak.

Fuktkvoten i underlagstak/takbjälkar uppmättes till 11,5%. Risk för mikrobiella skador föreligger vid en fuktkvot som överstiger 17% i furuvirke.

Den upptäckta mikrobiella påväxten på underlagstaket är ett tecken på att vinden har tillförts eller tillförs fukt inifrån bostaden. Observera att besiktning av bostadens ventilationssystem inte har ingått i uppdraget.

För att komma tillrätta med detta kan fukttillförseln inifrån bostaden behöva minskas. Det kan göras genom att ventilationen i bostaden förbättras samt att eventuella otätheter i vindsbjälklaget (tak-/väggvinklar, taklucka med mera) tätas. Läs Anticimex faktablad om uppvärmda vindsutrymmen för tips och råd.

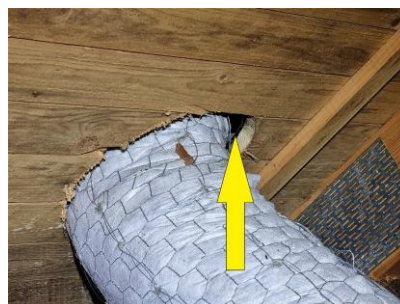
Vid genomföring i taket (för ventilation) noterades otätheter.

Detta kan med tiden leda till fuktrelaterade skador i underliggande konstruktioner om vatten rinner in under takpannorna vid genomföringen.

Rekommenderar att korrekt tätning/underbeslag monteras vid genomföringen.

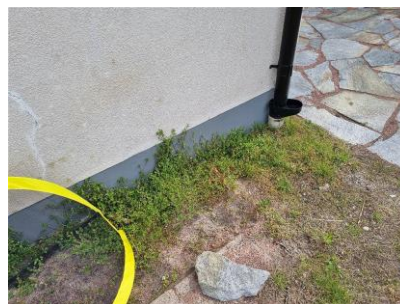
- Marken lutar delvis mot garaget.

Rekommenderar att marknivån justeras för att minska fuktbelastningen mot garaget.

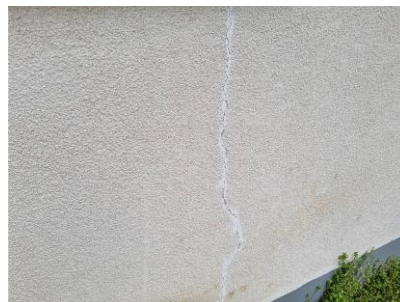
- Sprickor noterades i fasaden.

Detta bedöms inte ha lett till några följdskador.

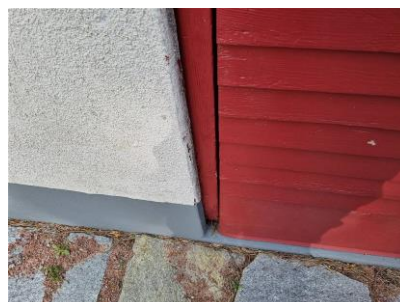
- Dörrar har mindre rötskador och torrsprickor.

Detta bedöms inte ha lett till några allvarliga skador i dagsläget. Rekommenderar att renovering av dörrar utförs vid behov alternativt att nya dörrar monteras.

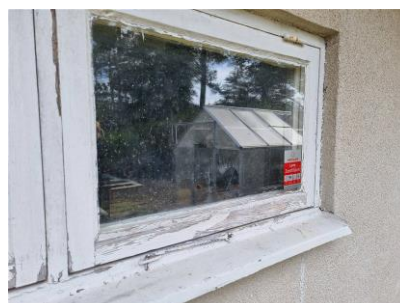
- Fönster är i behov av målning/underhåll.

Fönsterbågar och fönsterkarmar där målningsbehov finns riskerar att få fukt- och rötskador på grund av sämre vattenavvisande förmåga.

För att öka livslängden på fönster rekommenderas målning och underhåll.

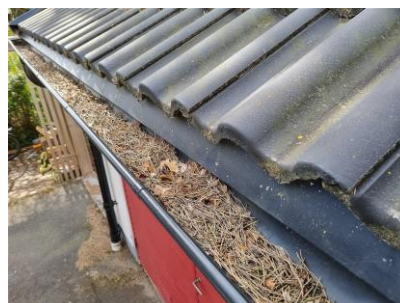
- Lövsilar och hängrännor är skräpfyllda.

Läs vidare om detta under punkten - Hängrännor / Stuprör (för bostadshuset).

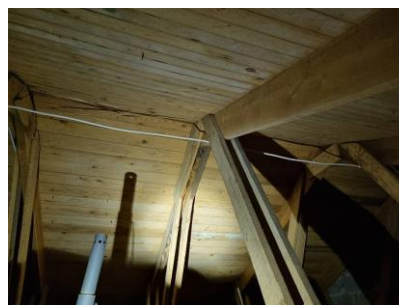
På garagevinden noterades mikrobiell påväxt på underlagstaket.

Inga förhöjda fuktvärden uppmättes. Fuktkvoten uppmätts till 12,5%.

Eftersom garaget är ouppvämt är det delvis förväntat att en viss mikrobiell påväxt kan uppstå på vindsutrymmet på grund av temperaturskillnader.

Detta är svårt att åtgärda i sin helhet så länge man inte värmer upp garaget.

En av åtgärderna kan vara att skapa bättre ventilation i garaget (inte på vindsutrymmet) för att ventiler utrymmet på ett bättre sätt.

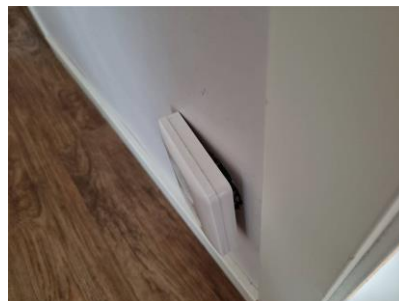
- Elinstallationen i huset har enligt vår bedömning en del brister.

Bland annat noterades lösa eluttag, trasiga eluttag och oskyddade elkablar.

Elinstallationen i huset är en säkerhetsrisk som kan orsaka både personskador och brand. Observera att besiktning av bostadens elsystem inte har ingått i uppdraget.

Kontakta en elektriker för kontroll och åtgärd. Detta gäller för hela huset och kommer inte att nämnas vidare i protokollet för respektive utrymmen.

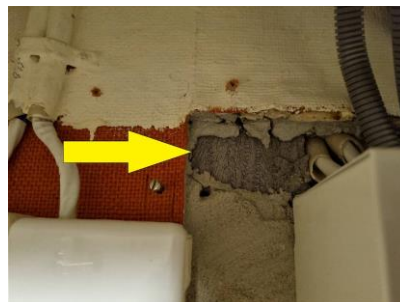
- Blå lättbetong finns i byggnaden (kunde ses vid elcentralen i källaren).

Denna typ av lättbetong är i vissa fall radonhaltig.

Vi rekommenderar en radonmätning eller att du kontrollerar om radonmätning har genomförts tidigare.

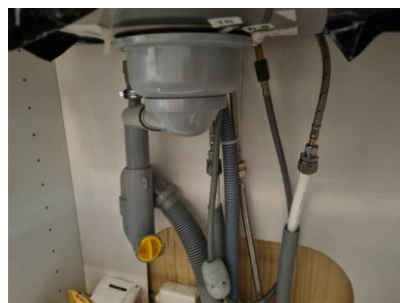
- Anslutningarna i diskbänksskåpet har brister.

Slangar/kopplingar/slangklämmor inte är fast monterade, vilket i sin tur kan leda till läckage och fuktskador.

Vi rekommenderar att korrekta monteringar utförs för att minska risken för läckage. Vid osäkerhet rekommenderas att en fackman kontaktas.

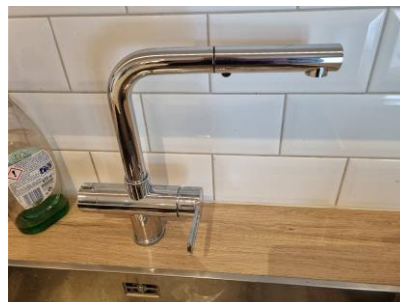
- Vridstopp finns inte på köksblandaren/kranen.

Detta medför risk för att vatten kan rinna ut över bänkskivan vid oförsiktighet, vilket kan leda till fuktrelaterade skador.

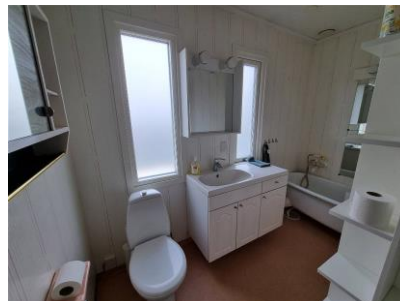
Utrymmet är i behov av renovering.

Utrymmet är äldre och har passerat tiden för sin tekniska livslängd.

Renovering av utrymmet rekommenderas. Kontakta en behörig våtrumsentreprenör för en renovering. I samband med renoveringen bör omkringliggande konstruktioner kontrolleras för att upptäcka eventuella följdskador.

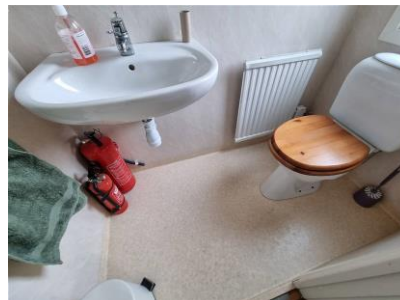
Toaletten har äldre yt-/tätskikt.

Eftersom funktionen, som innebär att ytskiktet/tätskiktet ska vara vattentätt, kan vara nedsatt finns en ökad risk att vatten tränger igenom ytskiktet/tätskiktet med vattenskador i omkringliggande konstruktioner som följd.

Risken för skador bedöms som mindre eftersom man normalt sätt inte vattenbegjuter golvytan i detta utrymme.

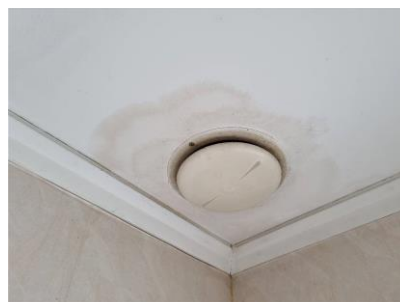
Fuktfläck noterades i taket vid ventil.

Vid besiktningstillfället indikerades inga förhöjda fuktvärden, det går dock inte att säkerställa vad fläcken beror på.

Vi rekommenderar att en fackman kontaktas för att kontrollera orsak och omfattning.

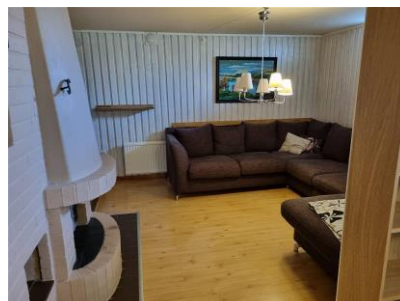
I utrymmet finns en uppreglad golvkonstruktion samt finns påreglade källarväggar.

Denna typ av konstruktioner drabbas ofta av fuktrelaterade skador på grund av den naturliga fuktpåverkan som finns utifrån.

Det upplevs dock avvikande lukt från både golv och väggkonstruktionen samt.

En trolig åtgärd är att man river bort den uppreglade golvkonstruktionen samt de påreglade väggarna ut till ren betong/puts. Eventuellt kan luktsanering behöva utföras för att få bort eventuell luktsmitta. Vid återställning är det bättre att välja puts på väggarna som målas med lämplig färg och på golvet bör man ha ren betong alternativt klinker.

Vi rekommenderar en fördjupad undersökning för att konstatera orsak och omfattning av den avvikande lukt som upplevs från golv/väggkonstruktionerna samt för att kunna utföra kontroller på hur de är uppbyggda.

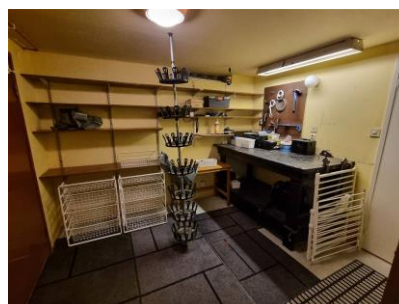
I utrymmet finns påreglade väggar.

Läs vidare om detta under punkten - Källarplan Gillestuga / Hall.

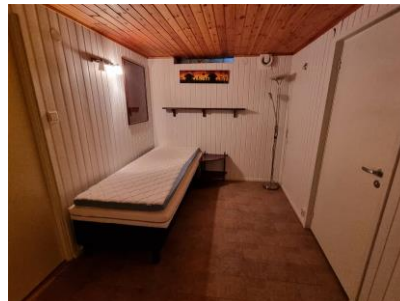
I utrymmet finns påreglade väggar.

Läs vidare om detta under punkten - Källarplan Gillestuga / Hall.

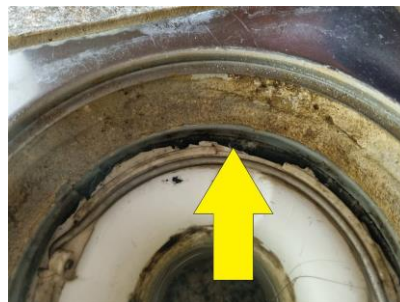
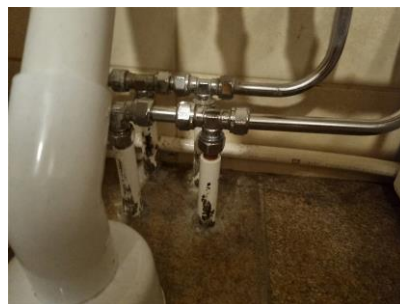
Detta kan leda till fuktskador i omkringliggande konstruktioner. Risken för skador bedöms som mindre eftersom omkringliggande konstruktioner består av betong/lättbetong.

\*Ovanstående noteringar innebär avsteg från branschregler och monteringsanvisningar. Om dessa regler och anvisningar inte följs och en skada inträffar riskerar man att få en nedsatt eller utebliven skadeersättning från sitt försäkringsbolag (villahem).

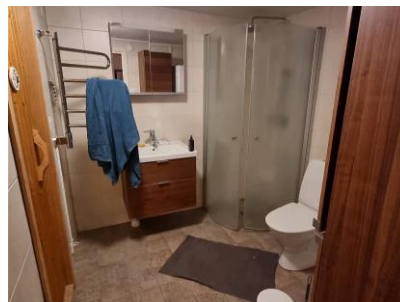
- WC-stolen är lös.

Det finns risk för fuktskador eftersom WC-stolen är lös. Rörledningar och kopplingar kan släppa och orsaka rörbrott med vattenskador som följd.
