# Besiktningsprotokoll

## Försäkringsbesiktning för Anticimex Säljarförsäkrat

| Fastighetsadress:<br>Sigfridsvägen 18b | |

| Besiktningsdatum:<br>2025-11-27 | Protokollnummer:<br>69407585 |

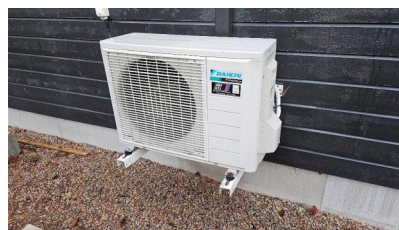
Kondensvatten från luftvärmepumpens utedel leds inte bort från husgrunden.

Detta medför ökad risk för att vatten tränger in i anslutande konstruktioner, vilket i sin tur kan leda till fuktrelaterade skador. Observera att besiktning av byggnadens värmesystem eller värmepumpen inte har ingått i uppdraget.

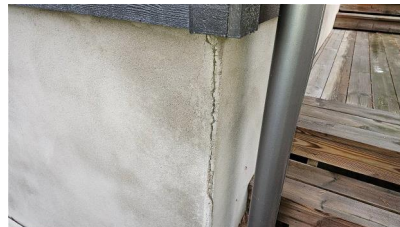
Spricka noterades i sockelns ena hörn.

Detta bedöms inte ha lett till bakomliggande skador.

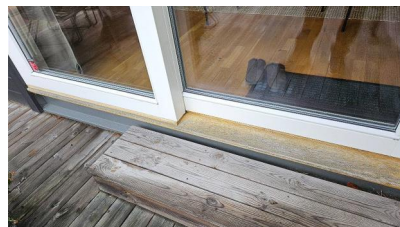
Fuktpåverkad tröskel till skjutpartierna.

Rekommenderas att tröskeln behandlas/underhålls, alternativt byts ut till plåtbleck.

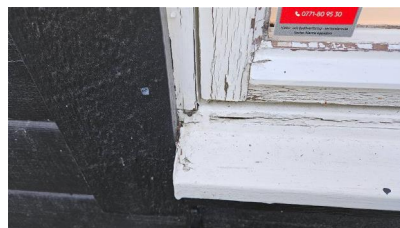
De äldre fönsterna är i behov av målning/underhåll samt att det i enstaka fönster noterades mindre otätheter i anslutning mellan uppvik av fönsterbleck och fönsterfoder.

Rekommenderas att fönsternas målas/underhålls för att förhindra framtida rötskador samt för att öka livslängden. Rekommenderas även att man tätar i anslutningen på lämpligt vis för att förhindra fuktrelaterade skador i omkringliggande konstruktioner som följd.

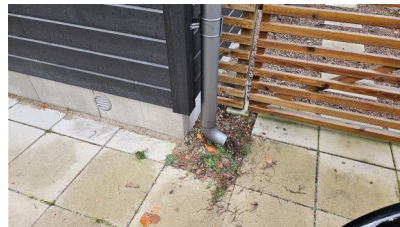
Stupränna avslutas när huset.

Detta innebär en ökad risk för fuktbelastning mot huset/grunden. Rekommenderas att stuprännan avleds från huset alternativt kopplas till markledning.

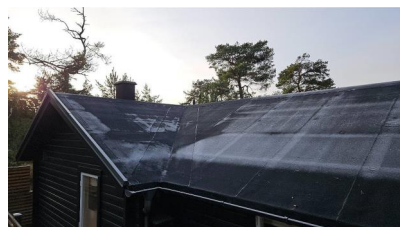
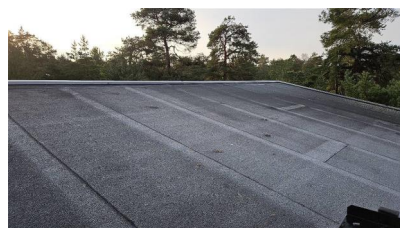
Taket besiktigades från marknivå samt från anliggande steg mot glidskyddet på pulpettak. Från dessa platser gjordes inga särskilda noteringar. Observera att taket har ej besiktigats från taknivå pga. risk för halka.

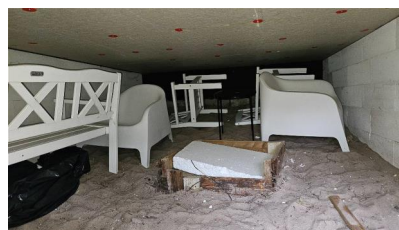
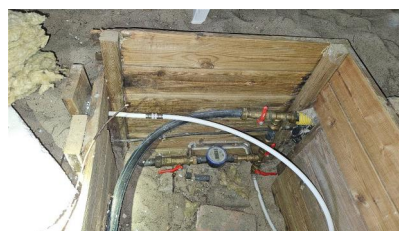
Vid kontroll av konstruktionen i den "nya" kryptrunden uppmättes fuktvärden under kritisk fuktnivå för mikrobiell tillväxt och normal lukt upplevdes. Bjälklaget har ej gått att kontrollera då det var täckt med isolering. Den relativa fuktigheten i grunden uppmättes till 61,9 % vid en temperatur av 7,6 grader, vilket är under gränsvärdet. Risk för mikrobiell tillväxt föreligger vid en relativ fuktighet över 75 %.

Golvbjälklaget ovan den uteluftsventilerade kryptrunden riskerar att drabbas av fuktskador på grund av naturlig fuktpåverkan. Detta kan i sin tur leda till mikrobiella skador som kan leda till att mikrobiell lukt sprids till boendemiljön.

I grunden finns inkommande vattenledningen med vattenmätare, omgiven av en trälåda och isolering. Trälådan uppvisar fuktpåverkan och bör inte förekomma i denna typ av utrymme. Rekommenderas att ersätta trälådan med ett oorganiskt material och att rören isoleras, då organiskt material i kontakt med markytan är en risk för rötskador samt avvikande lukt som kan sprida sig uppåt.

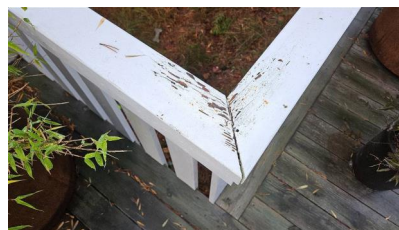
Mindre färgsläpp noterades på altanräcket.

Rekommenderas målning/underhåll.

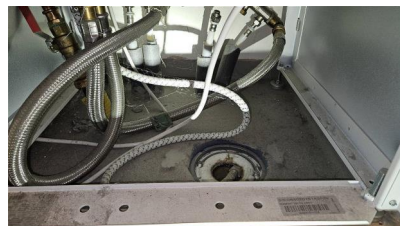
Rör genomföringar finns i golv och är placerade nära varandra och tätskiktsfolie saknar ytskikt av klinker, vilket avviker från gällande monteringsanvisningar. Tätskiktet bör hållas under uppsikt.

Detta är ett frånsteg och innebär en ökad risk för fuktrelaterade skador i angränsande konstruktioner. Då tätskikt med uppvik och golvbrunn finns bedöms dock risken som mindre.

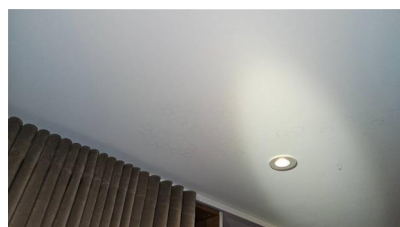
Fläckar/missfärgningar noterades i innertaket.

Osäkert vad detta kan bero på, men inga pågående läckage/fuktskador eller förhöjda fuktvärden kunde indikeras vid besiktningen.

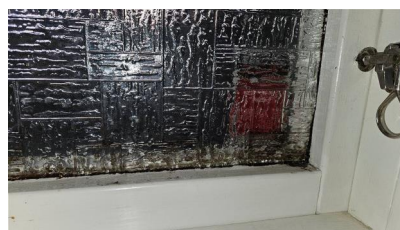
Kondens noterades på fönsterrutan.

Kondens på fönster brukar oftast bero på bristfällig ventilation. Observera att fönstret är äldre samt att mekanisk frånluftsfläkt finns i utrymmet. Rekommenderas att fläkten alltid är igång.
