# Besiktningsprotokoll

Försäkringsbesiktning för Anticimex Säljarförsäkrat

| Fastighetsadress:<br>Lavendelslingan 6 | |

| Besiktningsdatum:<br>2026-02-26 | Protokollnummer:<br>69544391 |

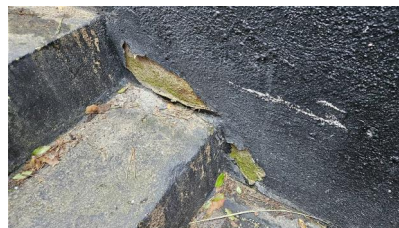
#### Utvändigt / Trappor

Betongskador, färgsläpp och sprickor förekommer i källartrappan.

Detta bedöms mer som estetiska skador.

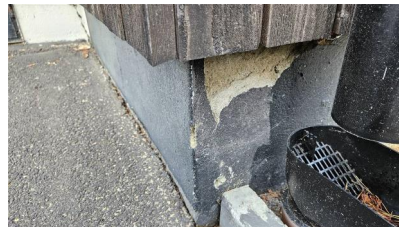
### Utvändigt / Sockel

Det finns färgsläpp, sprickor och skador på sockeln.

Delar av dessa skador beror troligtvis på att sockeln inte har åtgärdats efter den omfattande renovering som har utförts på huset.

Vi rekommenderar att putslagning och målning av sockeln utförs.

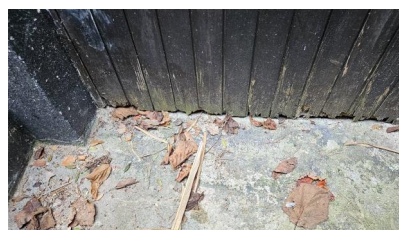
### Utvändigt / Dörrar

- Källardörren är i dåligt skick och i behov av byte.

Fastighetsägaren uppger att det finns en ny dörr inköpt till källaren, denna kommer dock att få monteras av nästkommande fastighetsägare.

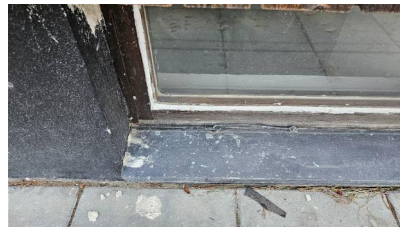
### Utvändigt / Fönster

Källarens fönster är i behov av målning/underhåll.

Fönsterbågar och fönsterkarmar där målningsbehov finns riskerar att få fukt- och rötskador på grund av sämre vattenavvisande förmåga.

För att öka livslängden på källarens fönster rekommenderas målning och underhåll.

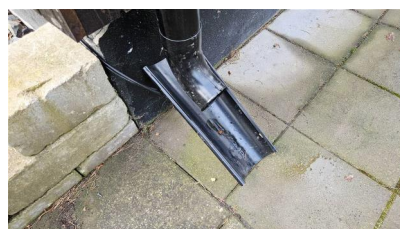
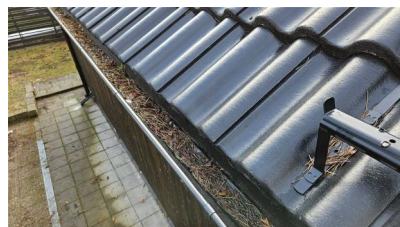
### Utvändigt / Hängrännor / Stuprör

- Stupröret vid den nordöstra hörnan av huset samt stupröret från det vidbyggda förrådet är inte anslutet till markledning.

Stuprör som inte är anslutet till markledning kan medföra en ökad fuktbelastning på grundmur/sockel som i sin tur kan leda till fuktrelaterade skador.

- Hängrännor är skräpfyllda.

Det viktigaste är att man försöker leda bort vattnet från byggnaden på bästa sätt.

Vi rekommenderar att hängrännor rensas. Observera att detta behöver utföras regelbundet eftersom det finns mycket barrträd i närheten av huset.

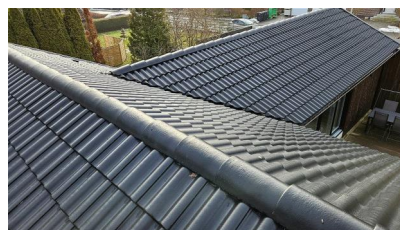
### Utvändigt / Tak

Yttertaket har besiktigats från marken samt från befintlig takstege.

Från dessa platser noterades inga avvikelser.

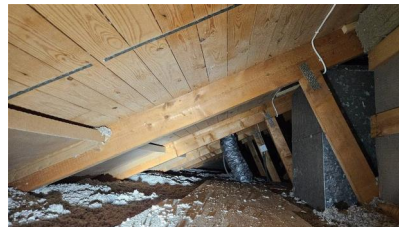
### Utvändigt / Vind

Vindsutrymmet kunde inte besiktigas eftersom det inte finns någon säkert tillträde till utrymmet (stege måste kunna förankras).

- Inga förhöjda fuktvärden uppmättes i underlagstaket ovanför vindsluckan. Fuktkvoten uppmättes till 12% och risk för mikrobiella skador föreligger vid en fuktkvot som överstiger 17% i furuvirke.

- Mindre mängd mikrobiell påväxt finns på underlagstaket. Detta är troligtvis äldre skador som ofta kan ses i äldre vindsutrymmen på grund av att boendemiljöns ventilation har varit bristfällig. Husets ventilation har förbättrats avsevärt i samband med renoveringarna som har utförts av nuvarande fastighetsägare med bland annat tilluftsventiler i fönster samt mekaniskt frånluftssystem.

- I vindsutrymmet upplevs avvikande lukt.

Lukten som upplevs påminner om den lukt som kan komma från träskyddsbehandlat virke (kloranisoler). Vid besiktningstillfället kunde denna lukt även svagt upplevas i tvättstugan samt i köket, eftersom vindsluckan stod öppen vid besiktningstillfället.

Det går inte att konstatera vad den avvikande lukten beror på, men en av de troliga anledningarna är att det är luktsmitta från syllkonstruktionen som tidigare fanns i huset (se lämnade uppgifter). Det går troligtvis att utföra en luktsanering i vindsutrymmet (en så kallad foggning) för att försöka få bort delar av den lukt som upplevs. Kontakta gärna oss på Anticimex för vidare hjälp med en luktsanering.

Vi rekommenderar dock en fördjupad undersökning för att konstatera orsak och omfattning av den avvikande lukt som upplevs.

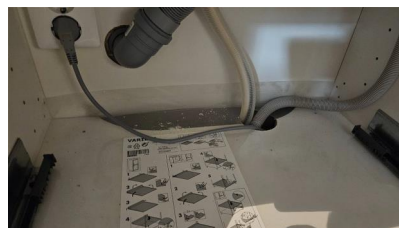
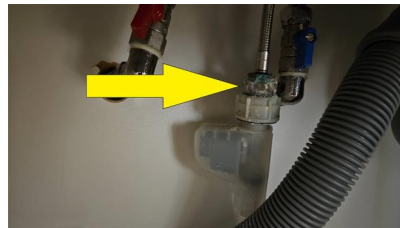
### Entréplan / Kök / Matplats

I diskbänkskåpet (mot ytterväggen) noterades följande:

- Fuktskyddet har otätheter.
- Avloppsslangen till diskmaskinen är inte fast förankrad.
- Mindre smygläckage noterades på vattenkoppling till diskmaskinen.

Fastighetsägaren uppger att dessa noteringar kommer att åtgärdas på ett fackmässigt sätt innan fastigheten överläts.

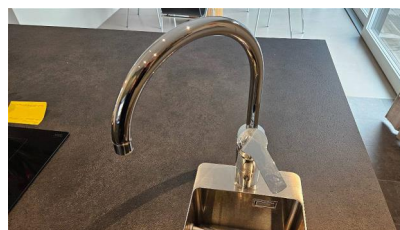
Köksblandarens utloppspip vid köksön går att vrida ut över bänkskivan.

Detta kan leda till att vatten rinner ut till omkringliggande konstruktioner med fuktskador som följd.

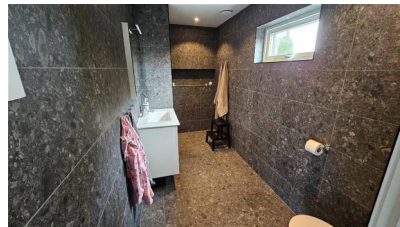
### Entréplan / Badrum

- Fuktindikering i utrymmet gav inga förhöjda fuktindikationer.

- Funktionskontroll av jordade eluttag.

Vid stickprovskontroll av jordade eluttag noterades inga avvikelser.

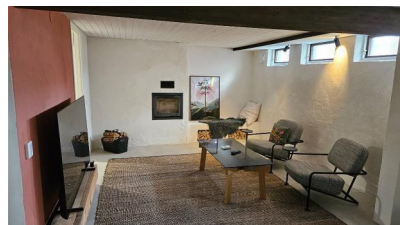
### Källarplan / Allrum

Inget att notera.
