# Besiktningsprotokoll

Försäkringsbesiktning för Anticimex Säljarförsäkrat

| Fastighetsbeteckning:<br>Åhus 17:73 | |

| Besiktningsdatum:<br>2023-08-25 | Protokollnummer:<br>67804117 |

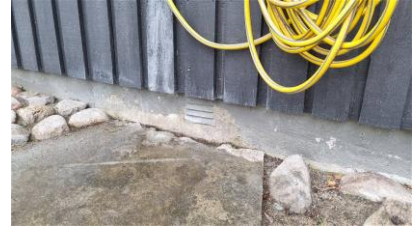
### Utvändigt / Sockel

Putssläpp/sprickor finns i sockeln. Dessa bedöms inte ha lett till bakomliggande skador. Rekommenderas att lös puts knackas ner innan sockeln putslagas.

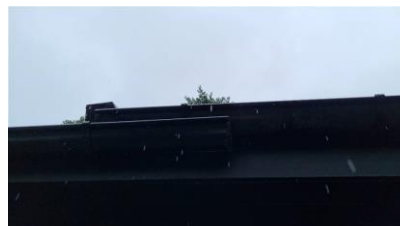
Dropläckage förekommer på hängränns änden, på baksidan av huset.

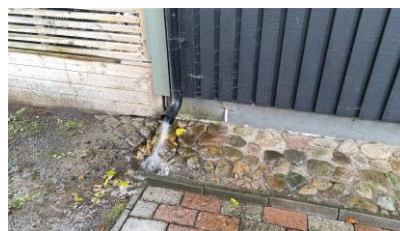
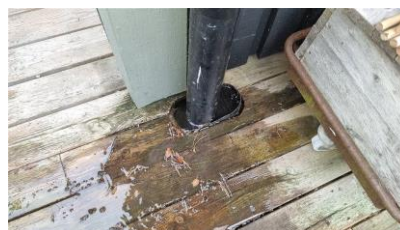
- Stuprör är inte anslutet till markledning samt att lövsil är igensatt på baksidan av huset.

Stuprör som inte är anslutet till markledning kan medföra en ökad fuktbelastning på grundmur/sockel som i sin tur kan leda till fuktrelaterade skador. Rekommenderas att man rensar ut lövsilen.

- Stående vatten finns i hängränna mot husets norra sida, troligtvis pga. fel lutning.

När hängrännor har en felaktig lutning (bakfall) finns risk att regnvatten svämmas över vilket i sin tur kan leda till fuktskador på fasad och sockel.

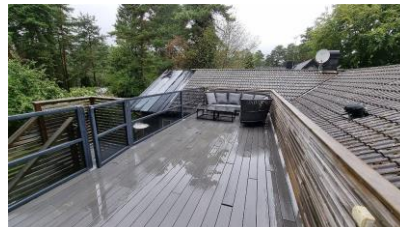
### Utvändigt / Balkong/terass

Taket under terrass kunde inte besiktas då trallen döljer takets yta.

Vi rekommenderas att trätrallen demonteras så att en kompletterande besiktning kan utföras.

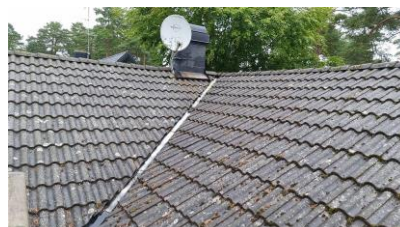
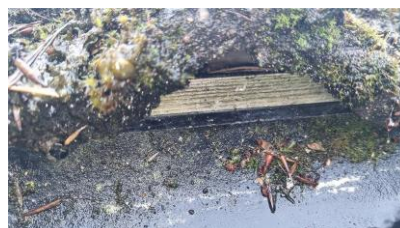
- Takfotsplåt finns ej. Takfotsplåten placeras längs med takets nederkant för att skydda takfotsbrädan och skapa en övergång mellan taket och hänggränsen. Plåten förhindrar vatten från att stänka in under taket eller på väggen nedanför.

- Nocktätning finns ej. Rekommenderas att man kompletterar med nocktätning för att undvika att vatten/snö tränger in och orsakar fuktrelaterade skador i omkringliggande konstruktioner.

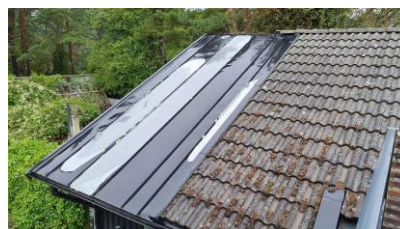
Plåttaket på tillbyggnaden mot nordväst har börjat flagna. Rekommenderas att plåttaket målas/underhålls för att undvika framtida rostangrepp. Viktigt är att man använder rätt typ av färg, därför bör man kontakta en färghandlare för tips och råd.

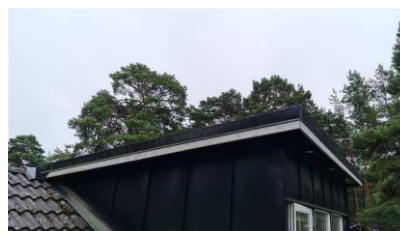
### Utvändigt / Takkupa

Takkupans vindskivor är i behov av målning/underhåll. Rekommenderas att vindskivorna målas/underhålls för att undvika framtida rötskador samt öka livslängden.

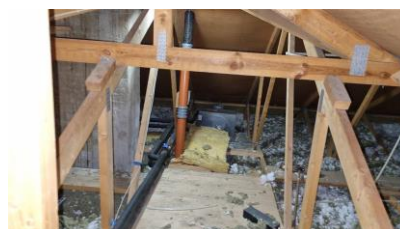
Vid kontroll av konstruktion på vinden uppmättes fuktvärden under kritisk fuktnivå för mikrobiell tillväxt och en normal lukt upplevdes. Fuktkvoten i underlagstak/takbjälkar uppmättes till cirka 9 %. Risk för mikrobiell tillväxt föreligger vid en fuktkvot över 17 %.

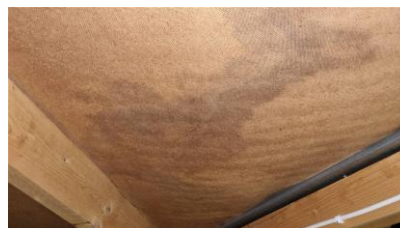
Underlagstaket består av träfiberskivor.

Eftersom underlagstaket består av träfiberskivor utan yttre täckning av papp under takbeklådnaden, finns risk vid ogynnsam väderlek att regnvatten/snö tränger in i skivskarvar med läckage på vindsutrymmet som följd. Med tiden kan även träfiberskivorna drabbas av fuktskador. Det noterades äldre fuktfläckar på underlagstaket, detta är vanligt förekommande i denna typ av konstruktioner. Vid besiktningstillfället uppmättes torra fuktvärden.

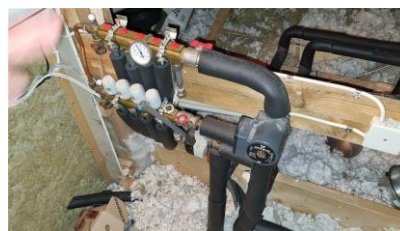
- På vinden noterades flertalet rörkopplingar till värmefördelning i huset.

Risk finns att ett eventuellt läckage inte upptäcks i tid vilket i sin tur kan orsaka fuktelaterade skador i omkringliggande konstruktioner. Rekommenderas att man installerar läckagevarnare i den mån det går för att tidigt upptäcka ett eventuellt läckage.

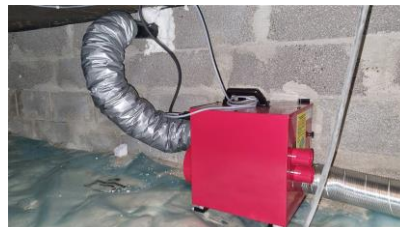
I grunden finns en krypgrundsavfuktare med undertrycksventilation installerad. Syftet med denna installation är att hindra avvikande lukter som eventuellt kan finnas i grunden från att nå bostaden samt att hålla ett torrt klimat i grunden och undvika vidare påväxt. En förutsättning för att installationen ska uppfylla sitt syfte är att fläkten är i kontinuerlig drift samt att tryckförhållandena i bostaden eller grunden inte förändras. För att detta ska fungera är det viktigt att installationen servas årligen med bland annat filterbyte och kontroll av inställningar.

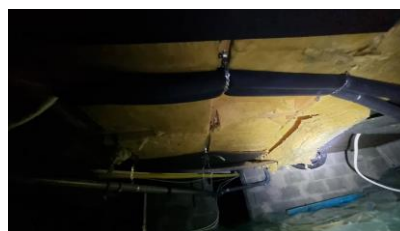
I grunden noterades mikrobiell påväxt i blindbotten, dock kommer detta troligtvis från innan installation av avfuktaren. Fuktkvoten i krypgrunden uppmättes till cirka 14 % samt den relativa fuktigheten (RF) till 58 % vid en temperatur av 17,1 °C. Risk för mikrobiell tillväxt föreligger vid en fuktkvot över 17 % och 75 % RF.

Det noterades även lösa asfboardskivor/synlig isolering. Rekommenderas att man återmonterar skivorna och täcker isoleringen.

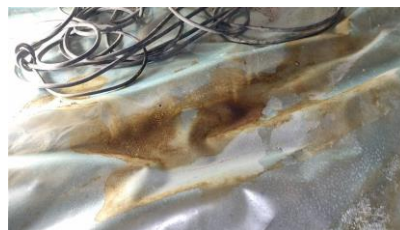
- I grunden är golvbrunnen till badrum nordväst synlig samt noterades vatten på plastfolien. Detta kommer från den pågående fuktskadan som finns i badrummet. Läs vidare under punkten "Badrum nordväst", angående pågående försäkringsärendet.

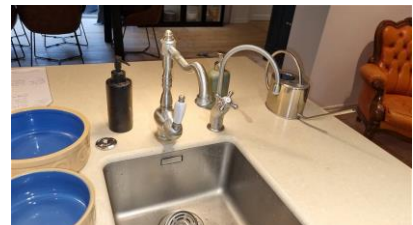
- Vridstopp finns inte på köksblandaren/kranen.

Detta medför risk för att vatten kan rinna ut över bänkskivan vid oförsiktighet, vilket kan leda till fuktrelaterade skador.

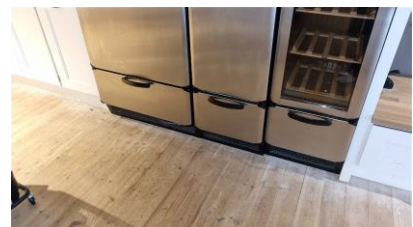
- Fuktskydd saknas under vitvaror.

Utan fuktskydd är det svårt att upptäcka läckage. Vatten kan då tränga in i omkringliggande konstruktioner och orsaka fuktskador. För att upptäcka eventuella läckage, installera ett fuktskydd.

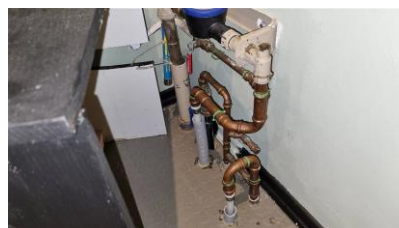
### Entréplan / Garderob

Vattenmätare med rörkopplingar har ej vattentät botten.

En rörsplits ska ha en vattentät botten och vara försedd med skvallerrör. När det saknas ökar risken för att ett läckage inte upptäcks i tid. Det kan leda till fuktskador i omkringliggande konstruktioner. Rekommenderas att man kompletterar med läckagevarnare för att i ett tidigt skede upptäcka ett eventuellt läckage samt att man tätar runt rör genomföringarna.

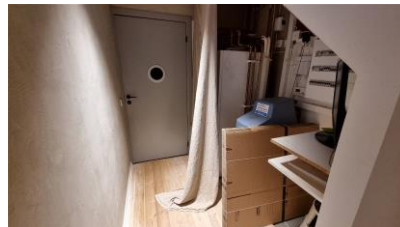
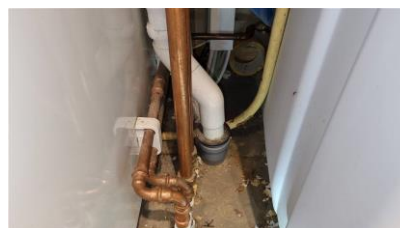
### Entréplan / Pannrum

I utrymmet finns en nyare plastmatta lagd ovanpå den äldre och följande noteringar gjordes:

- Saknas uppvik mot vägg av den nya plastmattan.
- Otätheter finns mellan rörgenomföringar och plastmatta samt mellan golv och vägg.
- Trägolvs finns i utrymmet.
- Rörgenomföringar finns i golv.

Ovanstående noteringar innebär att det finns en ökad risk för att vatten tränger ner och orsaka fuktrelaterade skador i omkringliggande konstruktioner. Vid en framtida renovering av utrymmet rekommenderas att dagens branschregler efterföljs

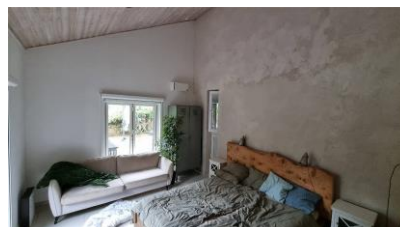
### Entréplan / Sovrum nordväst

Vid inträde in till sovrummet upplevdes en lukt av husdjur. Denna lukt kommer troligtvis att försvinna i samband med flytt.

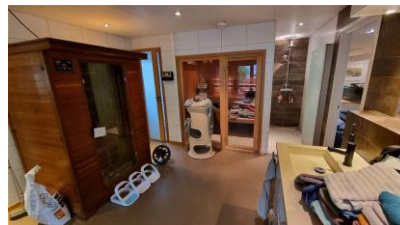
### Entréplan / Badrum nordväst

Utrymmet är ett pågående försäkringsärende. Därför har en besiktning inte kunnat utföras. Det noterades dock bland annat rörgenomföringar i golv samt att det finns olika typer av tätskikt i utrymmet.

Vi rekommenderar en kompletterande besiktning när renoveringen/försäkringsärendet är klart.

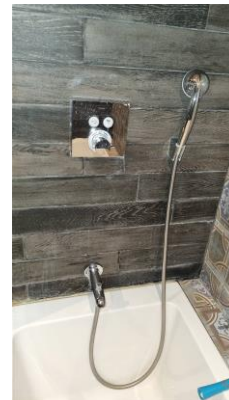
Skvallerrör till inbyggd dusch/termostat saknas troligtvis, gick inte att hitta vid besiktningstillfället.

Utan skvallerrör finns risk att eventuellt läckage inte upptäcks, vilket kan leda till fuktskador i omkringliggande konstruktioner.

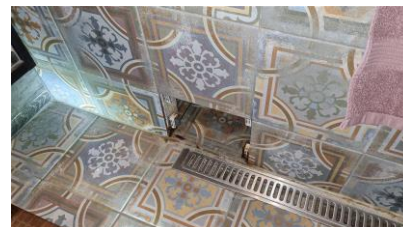
Golvbrunnen samt utrymmet under badkaret är inte besiktningsbart pga. inbyggt badkar.

För att kunna kontrollera och bedöma golvbrunnen måste den vara tillgänglig och rengjord. Vi rekommenderar en kompletterande besiktning när golvbrunnen/utrymmet under badkaret är tillgänglig och rengjord.

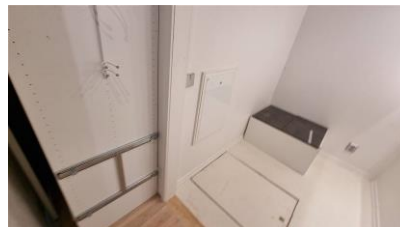
### Entréplan / Klädkammare

Det saknas dräneringshål för vattenrören i fördelarskåpet.

En rörslits ska ha en vattentät botten och vara försedd med skvallerrör. När det saknas ökar risken för att ett läckage inte upptäcks i tid. Det kan leda till fuktskador i omkringliggande konstruktioner. Skvallerröret/dräneringshålet för tappvatten ska mynna ut i utrymme med tätskikt, dock inte i plats för duschplats.
