# Besiktningsprotokoll

Försäkringsbesiktning för Anticimex Säljarförsäkrat

| Yxan 9 | |
| Stolpegatan 15 | |

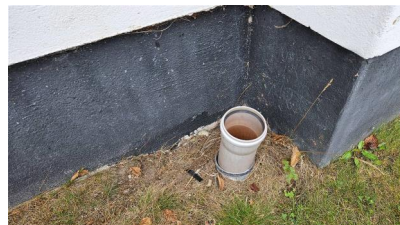
Utblås till frånluftsfläkt i krypprunden är inte väderskyddat.

För att skydda fläkten mot utifrån kommande vatten, rekommenderas att ett väderskydd/böj monteras vid utblåset.

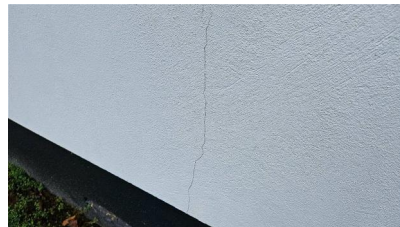
Mindre färgsläpp samt sprickor finns på den putsade fasaden.

Detta bedöms inte ha lett till några bakomvarande skador och bedöms mer som estetiska skador.

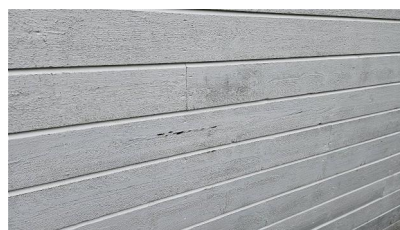
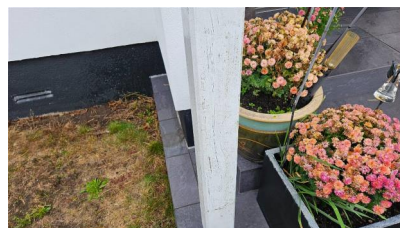
- Fasadpanelen på den vidbyggda delen är i behov av målning/underhåll.

Fasadbeklädnad och träkonstruktioner där målningsbehov finns riskerar att få fukt- och rötskador på grund av sämre vattenavvisande förmåga. För att öka livslängden på fasadbeklädnaden rekommenderas målning och underhåll.

Observera att detta även gäller för de trästolpar som finns vid entrédelen/entrétrappan till bostadshuset.

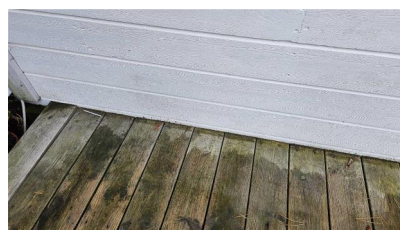
- Altanen är monterad dikt an mot träpanelen till den vidbyggda delen.

Detta medför risk för att vatten/snö kan bli stående mot fasadpanelen, vilket med tiden kan leda till fuktrelaterade skador.

Vi rekommenderar att en distans skapas mellan altanen och fasaden.

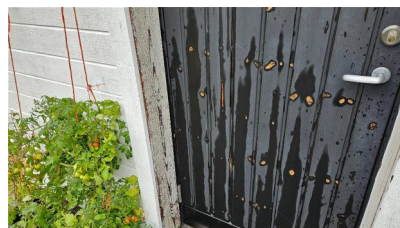
Dörrar är i behov av målning/underhåll.

Dörrar där målningsbehov finns riskerar att få fukt- och rötskador på grund av sämre vattenavvisande förmåga.

För att öka livslängden på dörrar rekommenderas målning och underhåll.

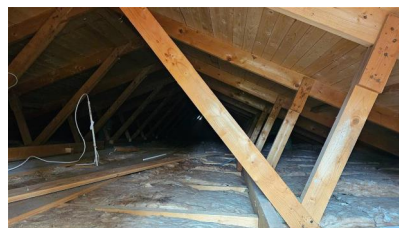
Vindsutrymmet kunde inte besiktas då säker transportväg till luckan samt landgångar delvis saknas.

Från luckan noterades inga avvikelser på vindsutrymmet. Fuktkvoten uppmättes till 7% i takstol innanför luckan och risk för mikrobiella skador föreligger vid en fuktkvot som överstiger 17% i furuvirke.

Vi rekommenderar en kompletterande besiktning när säker transportväg samt korrekta landgångar installerats.

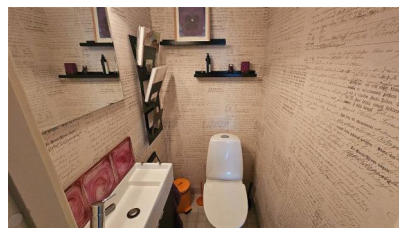
Fuktindikering i utrymmet gav inga förhöjda fuktindikationer.

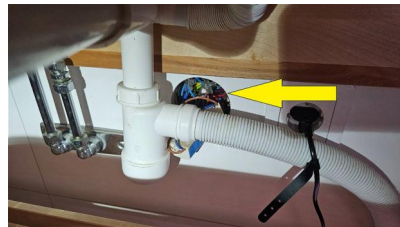
Doslock/petskydd saknas vid kopplingsdosa under handfatet.

Vi rekommenderar att doslock/petskydd monteras.

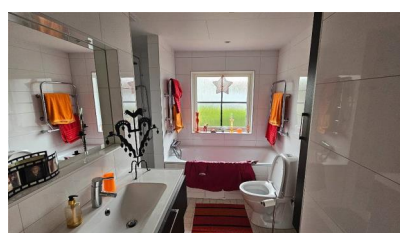
Fönster är placerat vid badkaret.

Fönstrets placering i våtutrymmet utgör en risk för fuktskador i fönster- och väggkonstruktionen.

För att minska risken för fuktskador på fönster och väggkonstruktion rekommenderas att man skyddar fönstret mot vattenbegjutning, exempelvis med ett draperi.

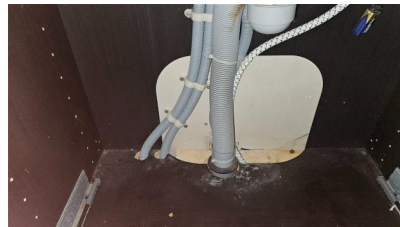
- Fuktskydd saknas i diskbänksskåp.

Utan fuktskydd är det svårt att upptäcka läckage från exempelvis rörledningar. Vatten kan då tränga in i omkringliggande konstruktioner och orsaka fuktskador.

För att upptäcka eventuella läckage, installera ett fuktskydd.

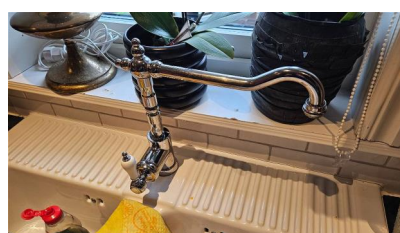
- Vridstopp finns inte till kökskranen (utloppspipen går att vrida utanför diskhon). Det noterades även att kranen är lös.

Ovanstående medför risk för fuktskador.

Vi rekommenderar att en ny kran med vridstopp monteras för att minska risken för skador. Vid osäkerhet rekommenderas att en rörmokare kontaktas.

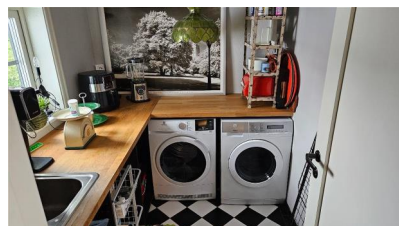
- Fuktindikering i utrymmet gav inga förhöjda fuktindikationer.

- Funktionskontroll av jordade eluttag.

Vid stickprovskontroll av jordade eluttag noterades inga avvikelser.
