# Besiktningsprotokoll

Försäkringsbesiktning för Anticimex Säljarförsäkrat

| Fastighetsadress:<br>Furubodavägen 420 | |

| Besiktningsdatum:<br>2025-03-31 | Protokollnummer:<br>68922851 |

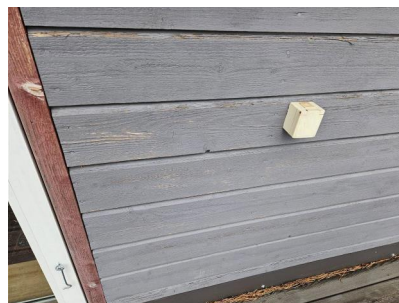
Fasadpanelen är i behov av målning/underhåll.

Fasadbeklädnad och träkonstruktioner där målningsbehov finns riskerar att få fukt- och rötskador på grund av sämre vattenavvisande förmåga. För att öka livslängden på fasadbeklädnaden rekommenderas målning och underhåll.

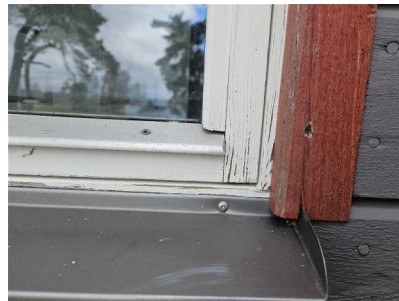
Något fönster på huset mot söder är i behov av målning/underhåll.

Fönsterbågar och fönsterkarmar där målningsbehov finns riskerar att få fukt- och rötskador på grund av sämre vattenavvisande förmåga.

För att öka livslängden på fönster rekommenderas målning och underhåll.

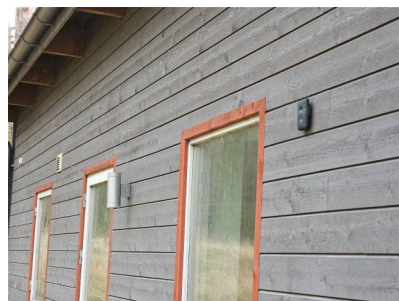
Överbleck saknas ovan fönster.

Avsaknad av bleck ovanför fönster medför en ökad risk för att vatten kan rinna in och orsaka fuktrelaterade skador i omkringliggande konstruktioner.

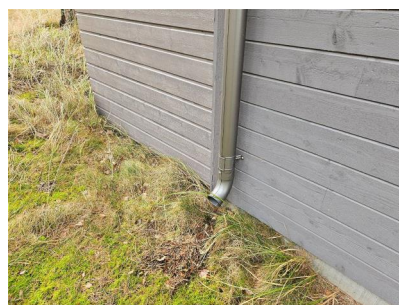
Stuprör är inte anslutet till markledning.

Stuprör som inte är anslutet till markledning kan medföra en ökad fuktbelastning på grundmur/sockel som i sin tur kan leda till fuktrelaterade skador.

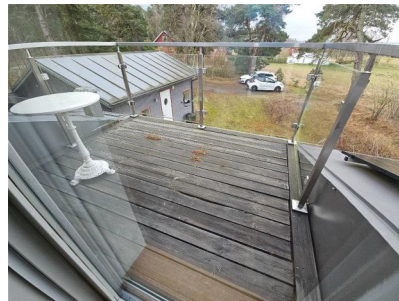
Taket under terrass kunde inte besiktas då trallen döljer takets yta.

Vi rekommenderas att trätrallen demonteras så att en kompletterande besiktning kan utföras.

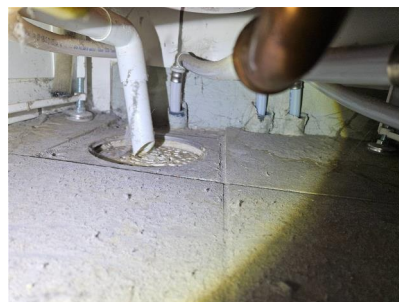
Rör genomföring finns för nära vägg/ golv.

Det finns risk att tätskiktet inte har kunnat anslutas på ett rätt sätt, vilket kan leda till fuktskador.

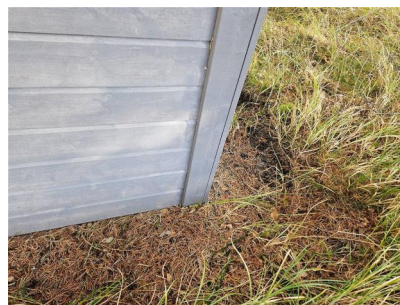
Avståndet mellan fasadbeklädnaden och marken i ett hörn är inte tillräckligt.

Eftersom fasadbeklädnaden avslutas för nära mark finns risk för att fukt från marken sugas upp i fasadpanelens nederkant. Detta kan orsaka fuktrelaterade skador i fasadbeklädnaden och bakomliggande konstruktioner.

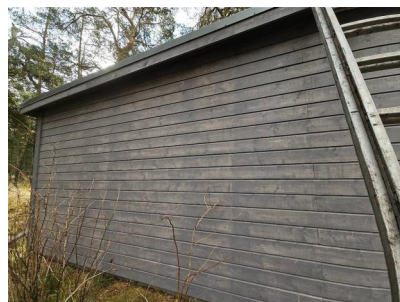
Fasadpanelen är i behov av målning/underhåll.

Fasadbeklädnad och träkonstruktioner där målningsbehov finns riskerar att få fukt- och rötskador på grund av sämre vattenavvisande förmåga. För att öka livslängden på fasadbeklädnaden rekommenderas målning och underhåll.

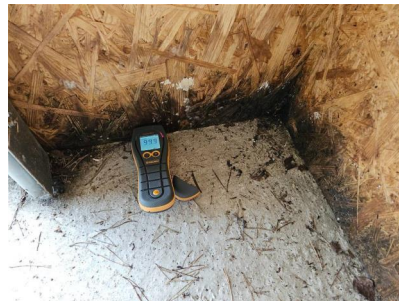
Yttermäggar är fuktskadade.

Den upptäckta fuktskadan kan vara ett tecken på en tidigare eller en pågående fuktskada.

Vi rekommenderar att fackman kontaktas för att bedöma orsak och omfattning samt åtgärd.
