# Besiktningsprotokoll

Försäkringsbesiktning för Anticimex Säljarförsäkrat

| Fastighetsadress:<br>Köpmannagatan 41e | |

| Besiktningsdatum:<br>2026-02-10 | Protokollnummer:<br>69532330 |

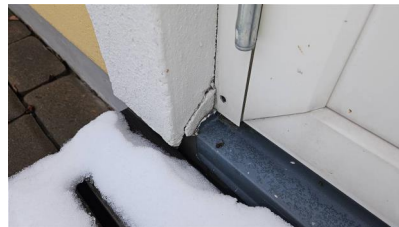
Enstegstätad putsad fasad mot träregelstomme. Ytterväggskonstruktionen med en odränerad putsad fasad på en isolering som har en bakomliggande skiva av organiskt material är ur fuktsynpunkt en riskabel konstruktion. Om fukt kommer in i väggkonstruktionen har den svårt att torka ut, vilket kan orsaka fuktskador i bakomliggande konstruktion. Risk för inträngning av fukt är störst vid otätheter runt fönster/dörrar samt vid sprickor i putsen. Risken för skador ökar på fasader mot väderutsatta lägen. För att ta reda på om denna fasad har fuktskador rekommenderas att en fördjupad undersökning utförs.

Vid besiktningen noterades mindre sprickor till höger/vänster om terrassdörren samt visst färgsläpp i putsen vilket är vanligt i området. Fastighetsägaren uppger att kompletterande tätning av dessa sprickor kommer utföras.

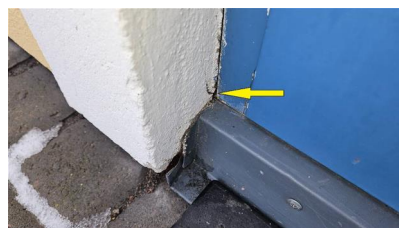
Entrédörren är i behov av bättringsmålning och tätning bör utföras vid tröskelbleckets uppvik mot putsfasaden för att säkerställa en tät anslutning.

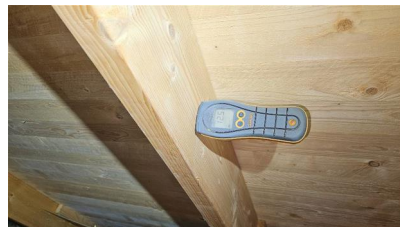
Vid kontroll av vinden uppmättes fuktvärden under kritisk fuktnivå för mikrobiell tillväxt och en normal lukt upplevdes. Fuktkvoten i underlagstak/takbjälkar uppmättes till 12,5%. Risk för mikrobiell påväxt sker när fuktkvoten överstiger 17%.

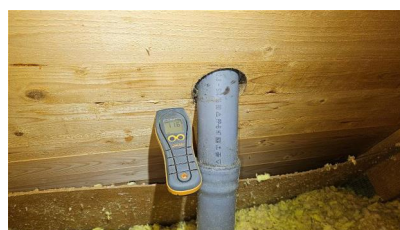
Fuktfleck observerades i råsponten runt avloppsluftning. Torra fuktvärden uppmättes vid besiktningen. Som ny fastighetsägare kan fläckens konturer ringas in för enklare uppföljning.

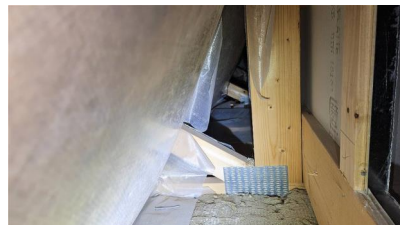
Sidovindarna går inte att besiktiga i sin helhet på grund av platsbrist. Från luckorna noterades inga avvikelser.

Fuktkvoten på sidovindarna uppmättes till under 7% och normal lukt upplevdes.

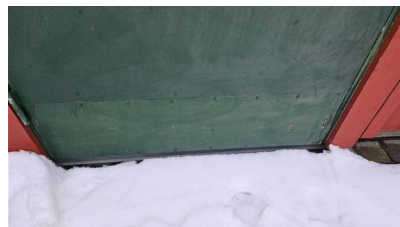
Dörren är av enklare standard och är i behov av renovering/ underhåll. Kontakta gärna en fackman som kan hjälpa med åtgärd.

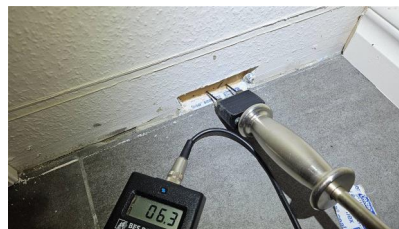
Vid kontroll av konstruktionen uppmättes fuktvärden under kritisk fuktnivå för mikrobiell tillväxt och normal lukt upplevdes. Provhål har tagits bakom golvlisen till höger om ytterdörren. Syllen är obehandlad och har underliggande fuktskydd mot betongplattan. Fuktkvoten uppmättes till 6,3%.

Kontroll gjordes även på innerväggssylen via fördelarskåpet i entréhallen. Fuktkvoten uppmättes till 4,8% i innerväggssylen och normal lukt upplevdes.

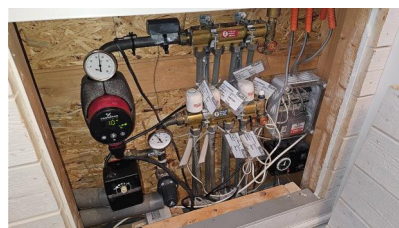
Centralen för golvvärmen är placerad i ett utrymme utan vattentät botten. Rekommenderar att en läckagevarnare installeras i skåpet för att tidigt kunna upptäcka ett eventuellt läckage.

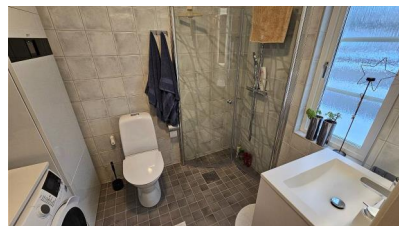
- Våutrymmet har äldre tätskikt. Eftersom funktionen, som innebär att tätskiktet ska vara vattentätt, kan vara nedsatt finns en ökad risk att vatten tränger igenom tätskiktet med vattenskador som följd.

- Tätskikt är felmonterat i golvbrunnen och sticker ut under klämringen. När tätskikt är felmonterat i golvbrunnen innebär det risk för fuktskador.

- Rörgenomföringar finns i golvet (under pannan). Rörgenomföringar i golvet medför en ökad risk för att vatten tränger ner i omkringliggande konstruktioner och orsakar fuktskador. Vid uppförandet av utrymmet var detta godkänt. Med fördel kan vattenlarm monteras under pannan.

- Plugg har monterats i duschzonen efter tidigare håltagning för duschstång. Inga tecken på otätheter noterades vid besiktningen.

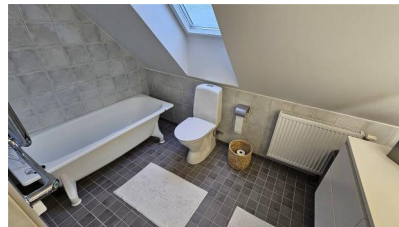
- Ursprunglig äldre plastmatta finns under klinkerplattorna. Läs vidare under punkten Entréplan-Badrum angående risken med äldre tätskikt.
- Golvlutningen i utrymmet utanför duschzon är något bristfällig. Risk finns att vatten kan ansamlas på lågpunkter vid oaktsam användning.
- Golvbrunnen är något nära väggen. Rekommenderar att brunnen flyttas vid framtida renovering.
