# Besiktningsprotokoll

Försäkringsbesiktning för Anticimex Säljarförsäkrat

| Fastighetsadress:<br>Fädriften 12 | |

| Besiktningsdatum:<br>2025-04-25 | Protokollnummer:<br>68968347 |

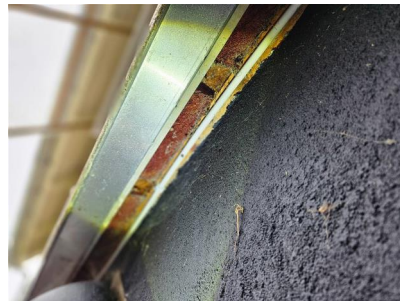
Enstegstätad putsad fasad mot äldre träfasad.

Ytterväggskonstruktionen med en putsad fasad på cellplast som har en bakomliggande skiva av organiskt material är monterad på en äldre träfasads bottenbrädor då lockbrädor tagits bort. Om fukt kommer in i väggkonstruktionen kan det eventuellt vara svårt för den att torka ut, vilket kan orsaka fuktskador i bakomliggande konstruktion. Risk för inträngning av fukt är störst vid otätheter runt fönster/dörrar, balkonganslutningar samt vid sprickor i putsen. Risken för skador ökar på fasader mot väderutsatta lägen. I detta fall finns det ingen synligt öppen ventilationspalt i konstruktionen men äldre bottenbrädor kan vara monterade på spikläkt med luftspalt.

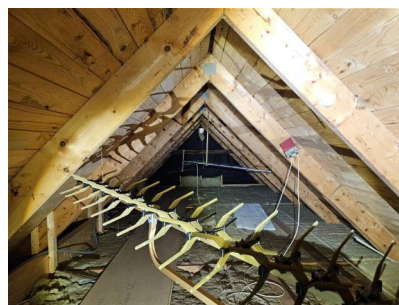
Vid kontroll av vinden på originalbostaden har fuktvärden under kritisk fuktnivå för mikrobiell tillväxt uppmätts, dock finns mikrobiell påväxt på underlagstaket.

Fuktkvoten i underlagstak/takbjälkar uppmättes till 11-14 % där risk för mikrobiell påväxt föreligger över 17 %.

Den upptäckta mikrobiella påväxten på underlagstaket är ett tecken på att vinden har tillförts eller tillförs fukt inifrån bostaden. Observera att besiktning av bostadens ventilationssystem inte har ingått i uppdraget.

För att komma tillrätta med detta kan fukttilförseln inifrån bostaden behöva minskas. Det kan göras genom att ventilationen i bostaden förbättras samt att eventuella otätheter i vindsbjälklaget (tak-/väggvinklar, taklucka med mera) tätas. Läs Anticimex faktablad om oppvärmda vindsutrymmen för tips och råd.

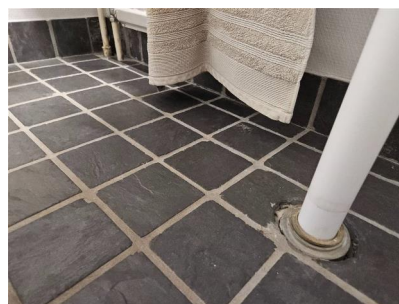
Rörgenomföringar i golvet är otäta vilket medför en ökad risk för att vatten tränger ner i omkringliggande konstruktioner och orsakar fuktskador. Vi rekommenderar att dessa tätas.

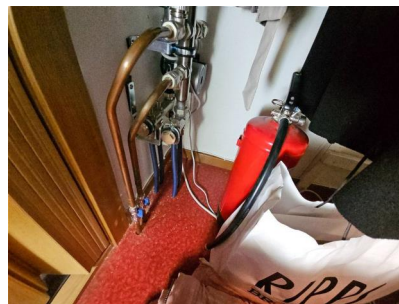
Rörfördelning saknar fördelarskåp med vattentät botten och skvallerrör. När det saknas ökar risken för att ett läckage inte upptäcks i tid. Det kan leda till fuktskador i omkringliggande konstruktioner.

Vi rekommenderar att rör tätas mot golv och att vattenlarm installeras för tidigare upptäckt av eventuellt läckage.

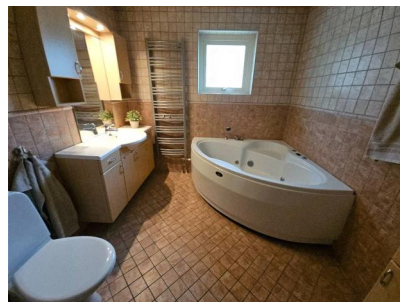
- Rör genomföring finns för nära vägg/ golv. Det finns risk att tätskiktet inte har kunnat anslutas på ett rätt sätt, vilket kan leda till fuktskador.

- Fönster är olämpligt placerat och utgör en risk för fuktskador i fönster- och väggkonstruktionen. För att minska risken för fuktskador på fönster och väggkonstruktion rekommenderas att man skyddar fönstret mot vattenbegjutning.

- Brister i golvets och/eller tätskiktets lutning medför risk för att vatten tränger in i omkringliggande konstruktioner/utrymmen vilket i sin tur orsakar fuktrelaterade skador. Det medför också ökad risk för att vatten blir stående i golvets lågpunkter, vilket kan orsaka missfärgningar på klinker/fogar samt att "unken" lukt uppstår.

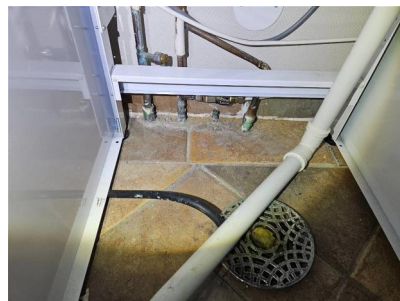
- Rör genomföring finns för nära vägg/ golv. Det finns risk att tätskiktet inte har kunnat anslutas på ett rätt sätt, vilket kan leda till fuktskador.

- Brister i golvets och/eller tätskiktets lutning medför risk för att vatten tränger in i omkringliggande konstruktioner/utrymmen vilket i sin tur orsakar fuktrelaterade skador. Det medför också ökad risk för att vatten blir stående i golvets lågpunkter, vilket kan orsaka missfärgningar på klinker/fogar samt att "unken" lukt uppstår.

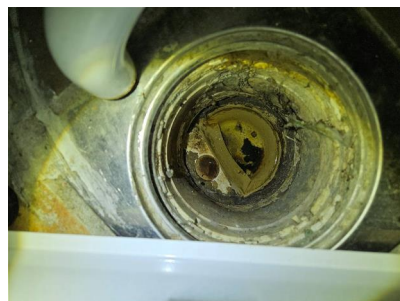
Förhöjningsringar finns i golvbrunnen detta är en riskkonstruktion eftersom det ofta förekommer otätheter mellan förhöjningsringen och brunnen. Detta kan i sin tur leda till fuktskador i omkringliggande konstruktioner. Golvbrunnen är inte heller utbytt i samband med renovering. Risk finns att det nya tätskiktet inte har kunnat anslutas till golvbrunnen på ett riktigt sätt, vilket kan leda till fuktskador i omkringliggande konstruktioner.

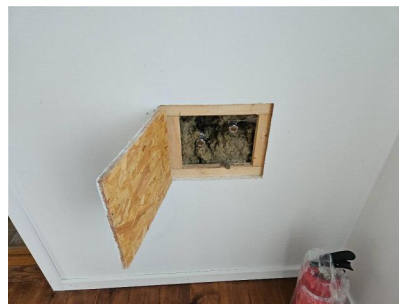
Rörfördelning i vägg saknar fördelarskåp med vattentät botten och skvallerrör. När det saknas ökar risken för att ett läckage inte upptäcks i tid. Det kan leda till fuktskador i omkringliggande konstruktioner.

Vi rekommenderar att vattenlarm installeras för tidigare upptäckt av eventuellt läckage.

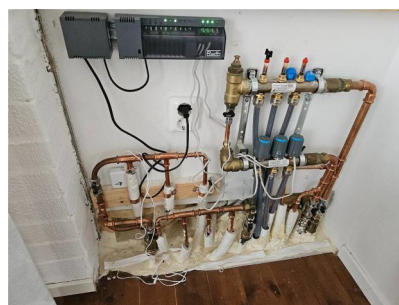
Rörfördelning för golvvärme saknar fördelarskåp med vattentät botten och skvallerrör. När det saknas ökar risken för att ett läckage inte upptäcks i tid. Det kan leda till fuktskador i omkringliggande konstruktioner.

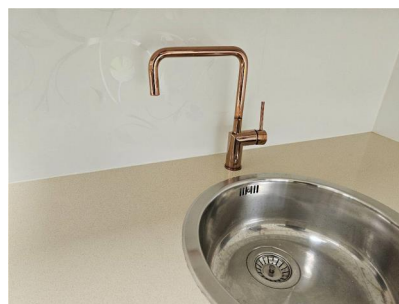
Köksblandaren saknar vridstopp.  
(utloppspipen går att vrida ut över bänkskivan).

Detta kan leda till att vatten rinner ut till omkringliggande konstruktioner med fuktskador som följd.

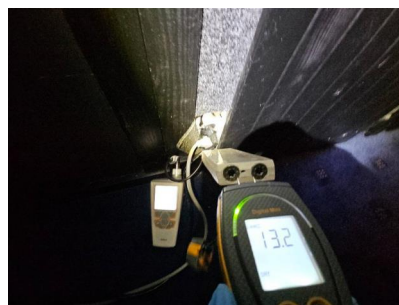
Vid kontroll av konstruktion uppmättes fuktvärden under kritisk nivå för mikrobiell tillväxt dock kunde viss avvikande lukt kännas.

Källargrundmurar med påreglade isolerade ytterväggar. Denna konstruktion får ofta skador på grund av naturlig fuktvandring. Fuktkvoten uppmättes till 13 % och den relativa fuktigheten uppmättes till 56 %. Det finns risk för mikrobiell tillväxt om den relativa fuktigheten (RF) i den omgivande luften är över 75 %. I furuvirke motsvarar det en fuktkvot (FK) på 17 %.

Vi rekommenderar en fördjupad undersökning för att bedöma orsak och omfattning. Det är viktigt att tänka på att denna rekommendation om fördjupad undersökning gäller hela källaren med denna typ av konstruktion.

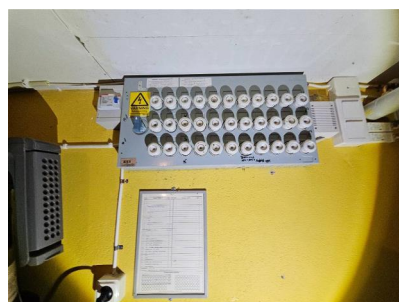
Skyddsglas saknas i en säkringshuv.

Montera skyddsglas i säkringshuvarna, alternativt byt ut dem.

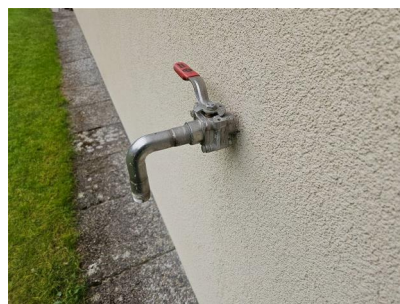
Vattenutkastaren är inte frostsäker.

När vattenutkastaren inte är frostsäker ökar risken för att den ska frysa sönder och orsaka vattenskada.

Byt till självdränerande vattenutkastare vilket innebär att den är frostsäker.

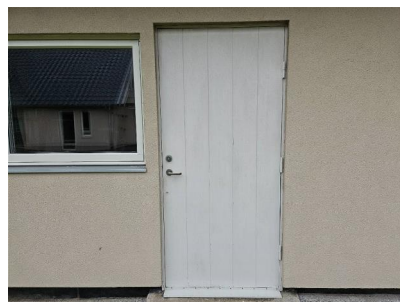
Dörr är i behov av målning/underhåll.

Dörrar där målningsbehov finns riskerar att få fukt- och rötskador på grund av sämre vattenavvisande förmåga.

För att öka livslängden på dörr rekommenderas målning och underhåll.

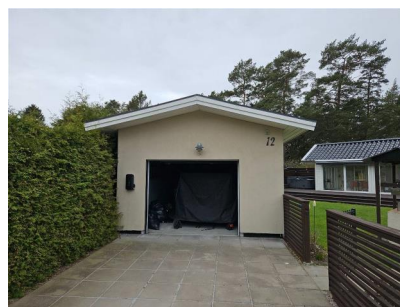
Hängränna saknas på sida mot häck.

När hängrännor saknas utsätts fasad och grund för ökad fuktbelastning, vilket i sin tur kan leda till fuktskador i bakomliggande konstruktioner.

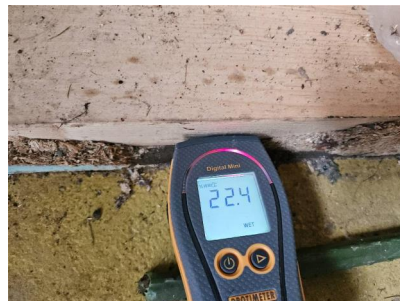
Vid fuktkvotsmätning i obehandlad ytterväggssylls utan fuktskydd under och i obehandlad innerväggssyll med fuktskydd under noterades förhöjda fuktkvoter. Fuktkvotsmätning visade 17-22 % där risk för mikrobiell påväxt föreligger över 17 %. Detta kan anses vara att förvänta sig i ouppvärmda / oisolerade utrymmen då konstruktioner påverkas av det omgivande klimatet utöver fuktpåverkan från mark. För att uppnå en torrare konstruktion kan utrymmet med fördel värmas upp.
