# Besiktningsprotokoll

Försäkringsbesiktning för Anticimex Säljarförsäkrat

| Fastighetsadress:<br>Kölvägen 14 | |

| Besiktningsdatum:<br>2025-09-25 | Protokollnummer:<br>69262924 |

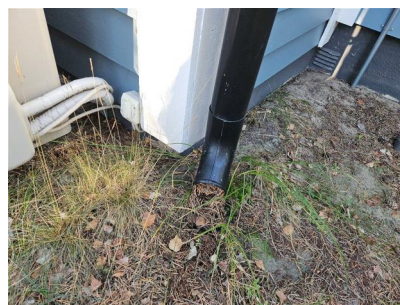
Stuprör är inte anslutet till markledning.

Stuprör som inte är anslutet till markledning kan medföra en ökad fuktbelastning på grundmur/sockel som i sin tur kan leda till fuktrelaterade skador. Vi rekommenderar att vattnet leds bort från husgrunden.

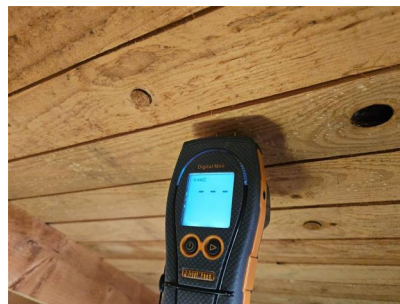
Vindsutrymmet kunde inte besiktas i sin helhet eftersom landgångar saknas.

Vid kontroll av vinden vid vindslucka uppmättes fuktvärden under kritisk fuktnivå för mikrobiell tillväxt och en normal lukt upplevdes.

Fuktkvoten i underlagstak/takbjälkar uppmättes till 8 %. Det finns risk för mikrobiell tillväxt om den relativa fuktigheten (RF) i den omgivande luften är över 75 %. I furuvirke motsvarar det en fuktkvot (FK) på 17 %.

Vi rekommenderar en kompletterande besiktning när landgång monterats.

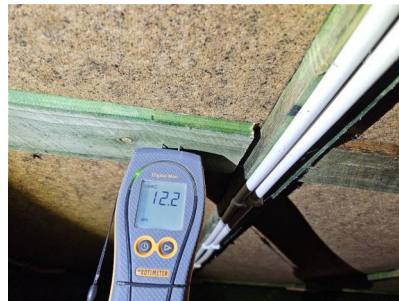
Vid kontroll av konstruktionen i krypgrund uppmättes fuktvärden under kritisk fuktnivå för mikrobiell tillväxt och normal lukt upplevdes. Plastfolie finns delvis på mark men saknas utmed grundmur.

Golvbjälklaget ovan den uteluftsventilerade krypgrunden riskerar att drabbas av fuktskador på grund av naturlig fuktpåverkan. Detta kan i sin tur leda till mikrobiella skador (angrepp av mikroorganismer).

Träskyddsbehandlat virke finns i krypgrunden. Vissa typer av träskyddsbehandlat virke riskerar om det utsätts för fukt avge en kemisk lukt. Det finns då risk att denna sprids till boendemiljön. Fuktkvoten uppmättes till 12 %. Det finns risk för mikrobiell tillväxt om den relativa fuktigheten (RF) i den omgivande luften är över 75 %. I furuvirke motsvarar det en fuktkvot (FK) på 17 %.

- Organiskt material som bland annat trävike finns i utrymmet på marken. När man har organiskt material i en fuktig miljö finns en ökad risk för mikrobiell tillväxt (angrepp av mikroorganismer). Detta kan i sin tur leda till att mikrobiell lukt sprids till boendemiljön.

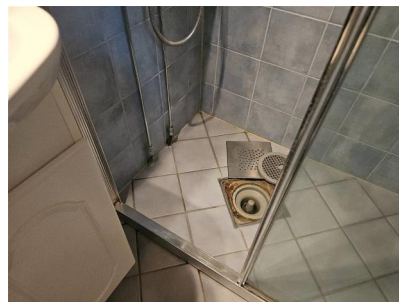
- Golvbrunnen är inte utbytt i samband med renovering. Risk finns att det nya tätskiktet inte har kunnat anslutas till golvbrunnen på ett riktigt sätt, vilket kan leda till fuktskador i omkringliggande konstruktioner.

- Golvbrunn finns på grund av tät sarg bara i duschutrymmet. Vatten som kommer utanför eller vid läckage i övriga utrymmet utgör detta en risk för fuktskador i omkringliggande konstruktioner.

- Rörgenomföring finns för nära vägg/ golv. Det finns risk att tätskiktet inte har kunnat anslutas på ett rätt sätt, vilket kan leda till fuktskador.

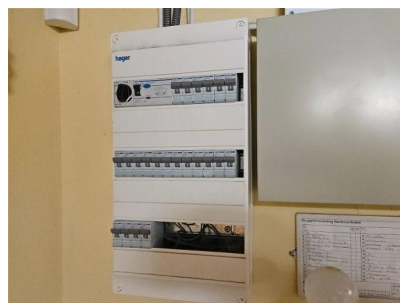
Proppskåpet saknar täckbrickor.

Kontakta en elektriker för kontroll och åtgärd.
