# Besiktningssprotokoll

Försäkringsbesiktning för Anticimex Säljarsförsäkrat

Fastighetsbeteckning: Västra Vram 12:2	
Fastighetsägare: Conny Freyer	
Fastighetsadress: Vrams Bygata 23	
Postnummer: 298 32	Ort: Tollarp

Besiktningdatum: 2022-04-22	Protokollnummer: 66862991
Temperatur: 12	Väderlek: Klart
Tekniker: Andreas Karlsson	
E-post: a.karlsson@anticimex.se	
Kontor: Kristianstad	
Närvarande: Carina Mårtensson, Mårtensson Mäklare AB Arian Nareman, Anticimex Sebastian Oliwers, Energibolaget (närvarade del av tiden)

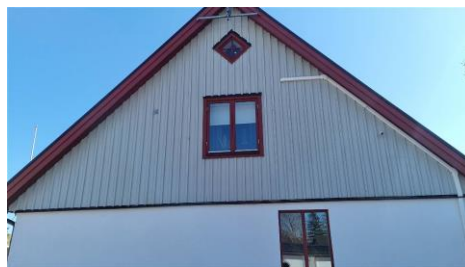
Fasadpanelen främst på husets västra gavel har mindre torrsprickor.

Viktigt att man som ny ägare målar/underhåller brädorna. Då torrsprickor förekommer behövs ett mer frekvent underhåll.

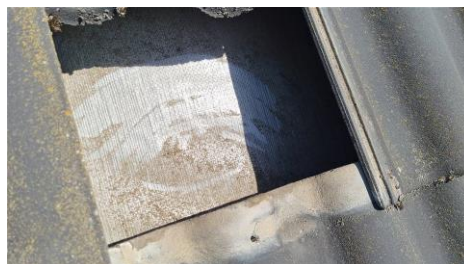
Betongpannor med underlagstak av armerad plast och äldre sticke/spåntak finns ovan originalbyggnaden.

Med denna konstruktion är det extra viktigt att takpannorna är hela. Eftersom underlagstaket inte har en papp kan regn och snö som tränger in genom otätheter leda till fuktskador i underliggande konstruktioner. Risken för skador bedöms dock som mindre då man har dubbla lager av underlagstak.

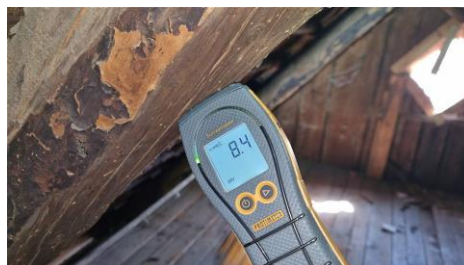
Vid kontroll av vinden uppmättes fuktvärden under kritisk fuktnivå för mikrobiell tillväxt och en normal lukt upplevdes. Fuktkvoten i underlagstak/takbjälkar uppmättes till 8,4 %.

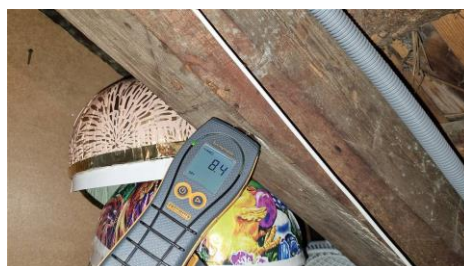
Vid kontroll av sidovindarna uppmättes fuktvärden under kritisk fuktnivå för mikrobiell tillväxt och en normal lukt upplevdes. Fuktkvoten i takbjälkar uppmättes till 8,4%. Risk för mikrobiell påväxt sker när fuktkvoten överstiger 17%.

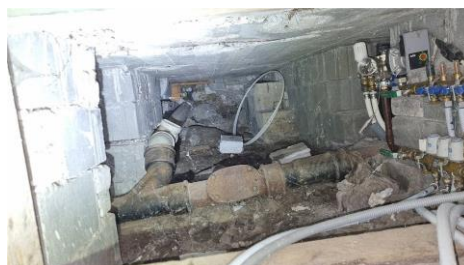
Krypgrund under badrum, passage och entré via altan:

Vid kontroll av konstruktionen i krypgrunden uppmättes fuktvärden under kritisk fuktnivå för mikrobiell tillväxt och normal lukt upplevdes.

Fuktkvoten uppmättes till 13,4 %. Risk för mikrobiell påväxt sker när fuktkvoten överstiger 17%. Då grunden har ett gjutet betongmellanbjälklag bedöms risken för skador som mindre.

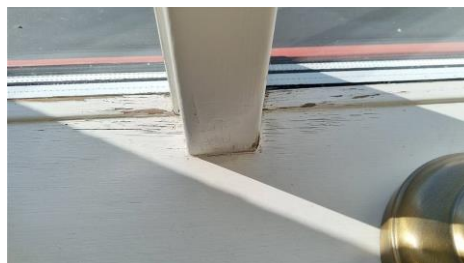
Friskluftsventiler saknas i husets sovrum/ allrum och det noterades tecken på att kondensbildning har förekommit invändigt i fönsterkarmar.

Eftersom friskluftsventiler inte finns, försämras möjligheten för ventilationssystemet (självdraget) att fungera. Vi rekommenderar att du kontaktar en ventilationsentreprenör för att undersöka och säkerställa självdragets funktion. Observera att husets ventilationssystem inte omfattas av besiktningen.

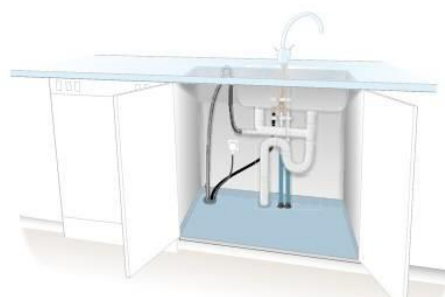
Fuktskydd saknas i diskbänkskåpen.

Utan fuktskydd är det svårt att upptäcka läckage från rörledningar. Vatten kan då tränga in i omkringliggande konstruktioner och orsaka fuktskador. För att upptäcka eventuella läckage, installera ett fuktskydd.

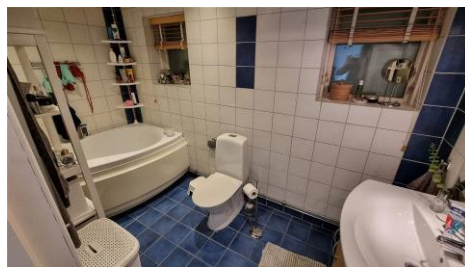
I badrummet noterades följande:

- Golvbrunnen är placerad för nära vägg.  
Det finns risk att tätskiktet inte har kunnat anslutas på rätt sätt, vilket kan leda till fuktskador.

- Fönster är olämpligt placerat.  
Fönstrets placering i våtutrymmet utgör en risk för fuktskador i fönster- och väggkonstruktionen. För att minska risken för fuktskador på fönster och väggkonstruktion rekommenderas att draperi monteras.

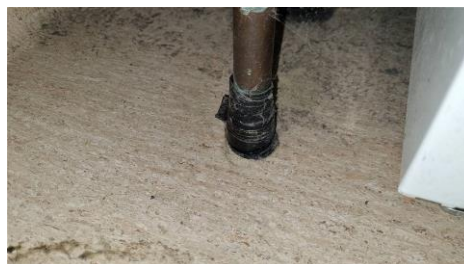
Tvättstugan har äldre golvtättskikt och det noterades otäta rörgenomföringar i golvet samt mattsvetsar som släppt.

Eftersom funktionen, som innebär att ytskiktet/tättskiktet ska vara vattentätt, kan vara nedsatt finns en ökad risk att vatten tränger igenom ytskiktet/tättskiktet med vattenskador i omkringliggande konstruktioner som följd.

Fastighetsägaren uppger att tätning kommer utföras runt rören och mattsvetsar kommer lagas innan fastigheten säljs.

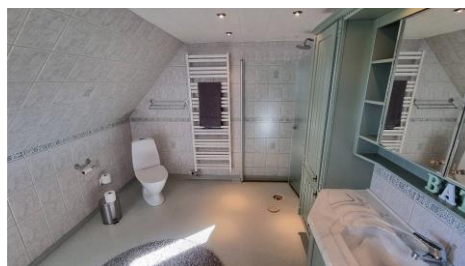
Badrummet har äldre yt-/tätskikt.

Eftersom funktionen, som innebär att ytskiktet/tätskiktet ska vara vattentätt, kan vara nedsatt finns en ökad risk att vatten tränger igenom ytskiktet/tätskiktet med vattenskador i omkringliggande konstruktioner som följd.

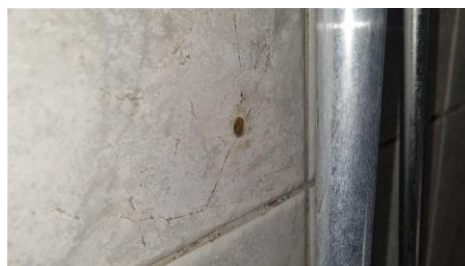
Äldre tätade skruvhål till tidigare duschstång finns i duschzon. Som ny fastighetsägare är det viktigt att man med jämna mellanrum kontrollerar silikontätningen så den är tät då den kan släppa med tiden.

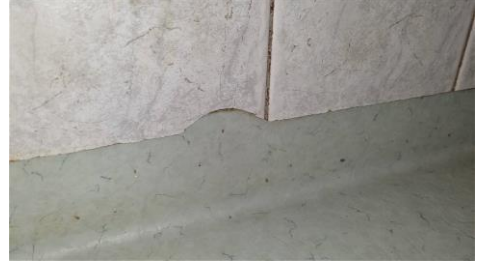
- Golvlutning utanför duschzon är bristfällig.  
Detta kan leda till att vatten ansamlas på golvet i lågpunkter i samband med oaksam användning och med tiden orsaka missfärgning/kalkfläckar.

- Mindre skada noterades på kakelplatta i duschzon.  
Detta bedöms inte leda till några bakomliggande skador.

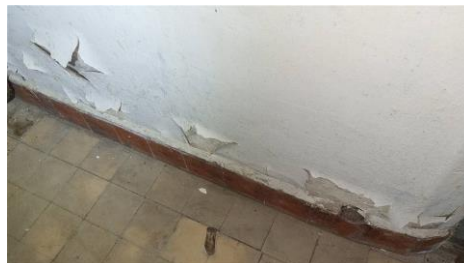
I källaren noterades färg och putssläpp på källarväggarna. Detta kan tyda på att man har målat utrymmet med fel typ av färg eller har en hög fuktbelastning. Denna typ av gråstenskällare är svår att dränera där av är det viktigt att ovanstående rekommendationer följs för att minska risken för skador.

Det är också viktigt att källaren hålls uppvärmd och eventuellt kan en avfuktare användas för att förbättra klimatet i källaren. De ytskikt som lämpar sig i en källare av denna typ är puts på ytterväggar som målas med lämplig färg (exempelvis silikat) och på golven är det bra om man har rent betonggolv alternativt målat med rätt typ av färg eller beläggning med klinker.
