Besiktningssprotokoll

Försäkringsbesiktning för Anticimex Säljarsförsäkrat

Fastighetsbeteckning: Åhus 1:38	
Fastighetsadress: Rödhavevägen 16	
Postnummer: 296 32	Ort: Åhus

Besiktningdatum: 2026-06-10	Protokollnummer: 69736198
Temperatur: 15 °C	Väderlek: Sol
Tekniker: Arian Nareman	
E-post: arian.nareman@Anticimex.se	
Kontor: Kristianstad	
Närvarande: Fastighetsägarna

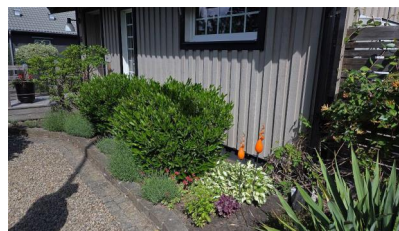
Växter finns i anslutning till grundmur.

Detta innebär en ökad risk för fuktrelaterade skador mot byggnaden samt att dräneringsledningarna kan påverkas. Rekommenderas att växtlighet undviks mot byggnaden.

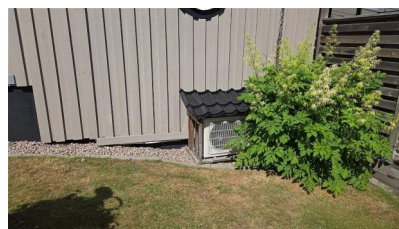
- Kondensvatten från luftvärmepumpens utedel leds inte bort från husgrunden.

Detta medför ökad risk för att vatten tränger in i anslutande konstruktioner, vilket i sin tur kan leda till fuktrelaterade skador. Observera att besiktning av byggnadens värmesystem eller värmepumpen inte har ingått i uppdraget.

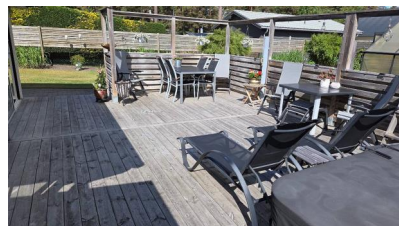
Rekommenderas regelbundet underhåll av altanen för att förhindra framtida rötskador samt för att öka livslängden. Inga synliga tecken på rötskador noterades vid besiktningen.

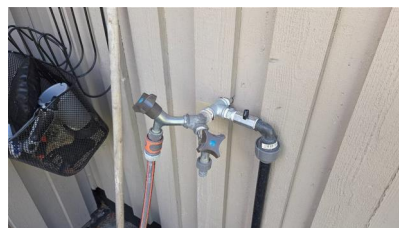
- Vattenutkastaren är inte frostsäker.

När vattenutkastaren inte är frostsäker ökar risken för att den ska frysa sönder och orsaka vattenskada. Byt till självdränerande vattenutkastare vilket innebär att den är frostsäker.

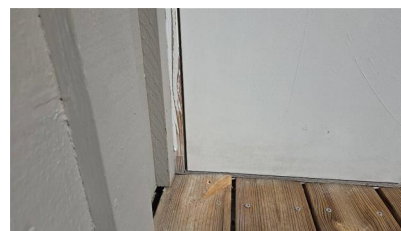
Dörr är i behov av målning/underhåll.

För att öka livslängden samt undvika rötskador på dörrar rekommenderas målning/underhåll.

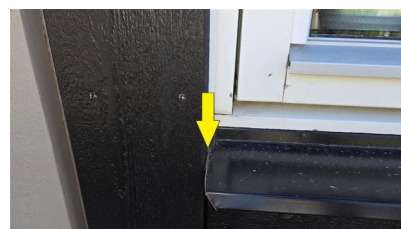
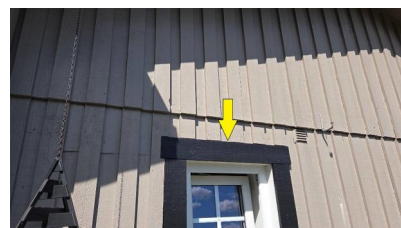
Otättheter noterades mellan fönsterbleck och fönsterfoder/yttervägg i flertalet fönster samt att överbleck saknades över altandörr.

Observera dock att kort efter besiktningen tätades de flesta av fönsterna samt att överbleck monterades över altandörr samt under fönster mot badrummet. Viktigt man tätar vid behov, för att förhindra fuktinträning och fuktrelaterade skador.

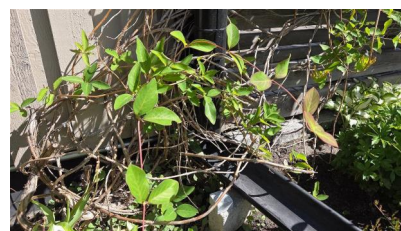
Hängränna mot sydöst avslutas innan mark och avleds delvis via anslutande ränna ut mot marken.

Detta innebär en ökad risk för fuktbelastning mot byggnaden. Rekommenderas att stuprännan kopplas till markledning, alternativt avleds på säkrare vis, bort från huset.

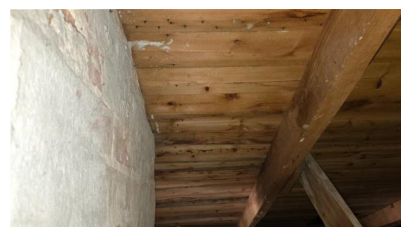
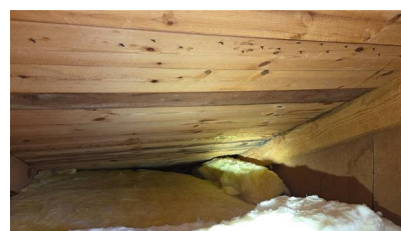
- ✎ Äldre fläckar noterades i delar av underlagstaket och torra fuktvärden uppmättes vid besiktningstillfället.

Dessa bedöms ha uppstått innan takomläggningen.

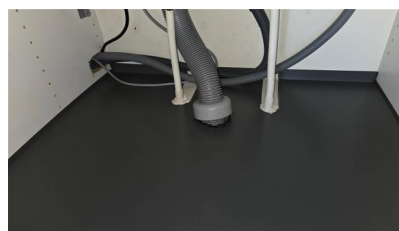
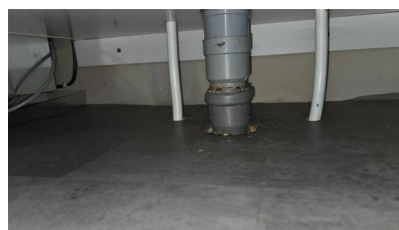
Fuktskydd finns i diskbänkskåpet, men det noterades otätheter runt rör genomföringar och fuktskydd. Noterades även att anslutningen för avloppet sker under skåpet.

Detta innebär en ökad risk att vatten vid ett eventuellt läckage kan orsaka fuktrelaterade skador i omkringliggande konstruktioner som följd.

Rekommenderas att man tätar på lämpligt vis mellan rörgenomföring och fuktskyddet samt att vattenlarm placeras under skåpet.

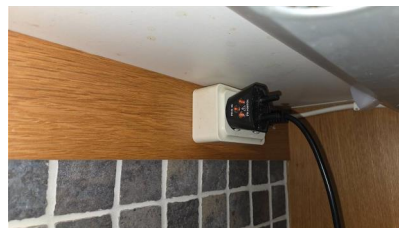
Vid stickprovskontroll av jordade eluttag noterades felkoppling i ena eluttaget. Observera att vid kontroll av de andra två uttagen gjordes inga avvikelser.

Kontakta en elektriker för kontroll och åtgärd.

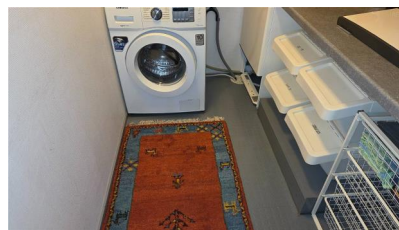
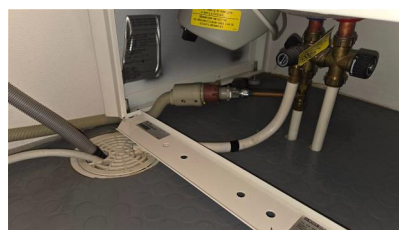
Tvättstugan är äldre och flertalet brister har noterats vid utförandet:

- Inget godkänt tätskikt, enbart plastplattor.
- Rör genomföringar i golv samt otätheter runt rören och golvet.
- Bristfälligt golvfall.
- Golvbrunn för nära väggen, ligger i högre nivå än golvet och otätheter finns runt om anslutningarna.

Utrymmet är inte fackmässigt utfört och är ett frånsteg från gällande branschregler. Detta innebär att det finns en ökad risk för fuktrelaterade skador i omkringliggande konstruktioner som följd. Man bör planera för en framtida renovering av utrymmet och då följa gällande branschregler för detta typ av utrymme.

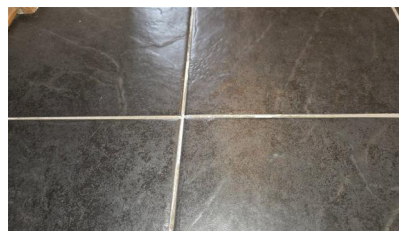
Fogsläpp/bomljöd förekommer i klinkerplattor.

Detta är inget ovanligt förekommande men innebär att klinkerplattorna har delvis lossnat från sitt underlag och är extra känsliga för stötar.

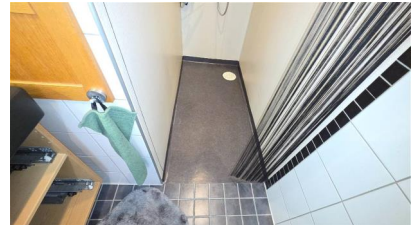
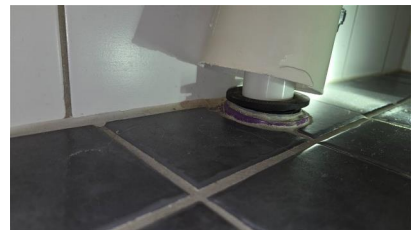
Följande noteringar gjordes i badrummet:

- Avloppsrör till tvättstället är uppdraget för nära vägg, vilket kan försvåra tillräcklig tätskiktsanslutning.
- Bristfälligt golvfall utanför duschzonen.
- Golvbrunn placerad för nära väggen.
- Otätheter runt vattenrör till tvättstället och väggen. Rekommenderas att täckbrickor monteras alternativt att man tätar på lämpligt vis.

Detta är ett frånsteg från gällande branschregler och innebär en ökad risk för fuktrelaterade skador i omkringliggande konstruktioner som följd.

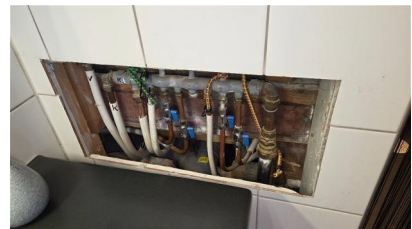
- Inbyggda vattenrör saknar fördelarskåp med vattentät botten.

Vatten/värmerör ska ha en vattentät botten och vara försedd med skvallerrör. När det saknas ökar risken för att ett läckage inte upptäcks i tid. Det kan leda till fuktskador i omkringliggande konstruktioner. Rekommenderas att läckagevarnare monteras för att i ett tidigt skede upptäcka ett eventuellt läckage.

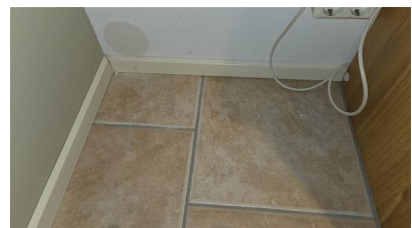
- Bomljud i klinkerplattor.

Läs vidare om detta under punkten "Matplats".
