# Besiktningsprotokoll

Försäkringsbesiktning för Anticimex Säljarförsäkrat

| Fastighetsadress:<br>Solbacksvägen 6 | |

| Besiktningsdatum:<br>2023-05-11 | Protokollnummer:<br>67579946 |

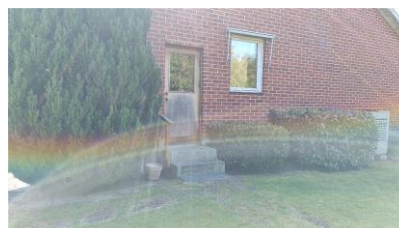
Växter finns i anslutning till grundmur.

När det finns rabatter och växter nära grundmuren finns risk att fukt stannar kvar i väggarna. Detta kan i sin tur orsaka invändiga fuktskador. Växternas rötter kan också skada grundmuren och sätta dräneringsledningen ur funktion. Området närmast huset rekommenderas att vara fritt från växtlighet.

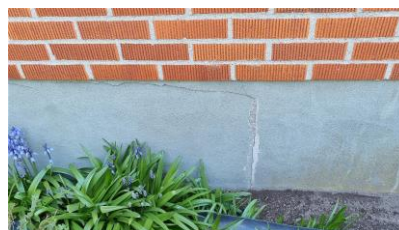
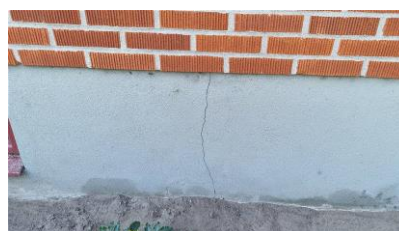
Förekommer sprickor i sockeln.

Rekommenderas att dessa tätas på lämpligt sätt för att undvika att vatten tränger in och orsakar fuktrelaterade skador i omkringliggande konstruktioner.

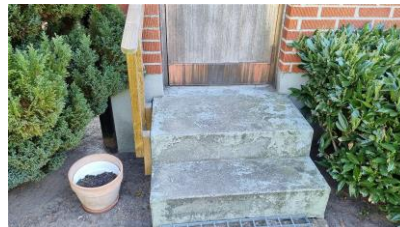
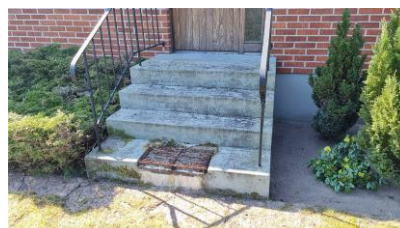
Trappor är motgjutna mot huset samt i behov av underhåll.

Eftersom trappan är motgjuten mot huset finns risk att vatten tränger in i anslutande konstruktioner vilket i sin tur kan leda till fuktrelaterade skador. Rekommenderas att underhåll utförs på trapporna för att förlänga livslängden.

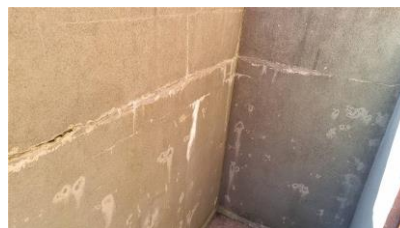
Sprickor finns i källartrappan. Detta har troligen orsakats av sättningar/rörelser/frostsprängning.

För att förhindra att sprickorna löper vidare eller vidgas, rekommenderas att dessa lagas. Mindre sprickor fyller du igen med betongspackel, medan större skador kräver mer arbete. Vid osäkerhet kontakta fackman.

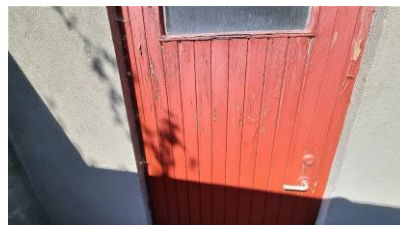
- Dörrar är i behov av målning/underhåll.

Dörrar där målningsbehov finns riskerar att få fukt- och rötskador på grund av sämre vattenavvisande förmåga. För att öka livslängden på dörr rekommenderas målning och underhåll.

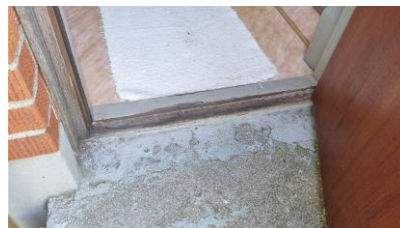
- Tröskelbleck saknas under dörr.

Avsaknad av tröskelbleck medför att det finns risk för att vatten kan rinna in och orsaka fuktskador på tröskel och/eller i kringliggande vägg och bjälklag.

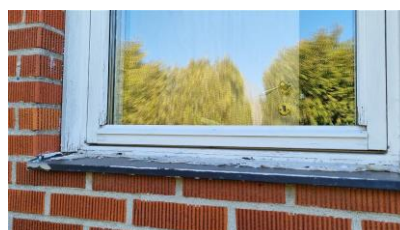
Äldre fönster på entréplan och källarplan är i behov av målning/underhåll.

Fönsterbågar och fönsterkarmar där målningsbehov finns riskerar att få fukt- och rötskador på grund av sämre vattenavvisande förmåga. För att öka livslängden på fönster rekommenderas målning och underhåll.

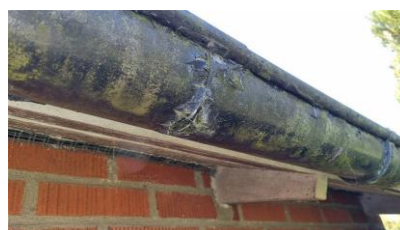
- Det förekommer otätheter i skarvarna i hängrännorna.

Detta innebär att det finns risk för fuktskador på fasad, sockel och i bakomliggande konstruktioner.

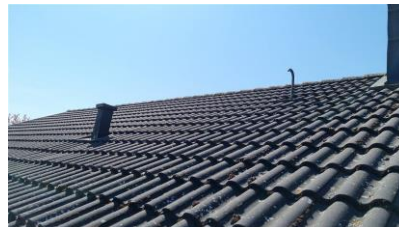
Mindre mosspåväxt finns på takpannorna, framförallt på norrsidan.

Mossa som växer på taket kan leda till att taktäckningen har ett minskat motstånd mot vatteninträngning. Detta i sin tur kan leda till fuktskador på träläkt och takkonstruktionen vilket kan resultera i mikrobiella skador. För att öka livslängden på taket rekommenderas att mossan tas bort från takpannorna.

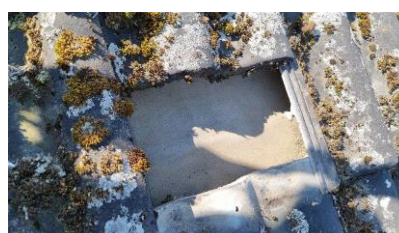
Yttertaket besiktigades från takstege mot norrsidan samt från marknivå. Inga uppgifter finns på när taket är bytt samt i vilken omfattning. Underlagspappen såg ut att vara i ok skick, även så betongpannorna.

Takpannor, plåtdetaljer och underlagspapp har enligt vår bedömning en begränsad livslängd. Om husets taktäckning är äldre har det ett minskat motstånd mot vatteninträngning. Detta i sin tur kan leda till fuktskador på träläkt och vidare ner i underliggande konstruktioner.

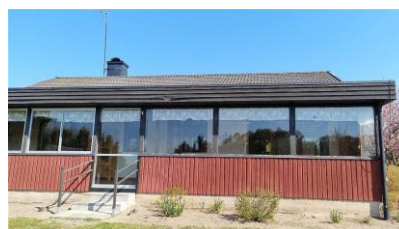
Enklare men större typ av uterum som är i behov av renovering/underhåll.

- Träkonstruktionerna och fönster är i behov av målning/underhåll samt att det även förekommer rötskador på fasadpanel och taksarg.
- Plasttaket är äldre med bristfällig lutning, dock kunde inga otätheter noteras vid besiktningstillfället.

Rekommenderas att fackman kontaktas som kan hjälpa er med en renovering av uterummet.

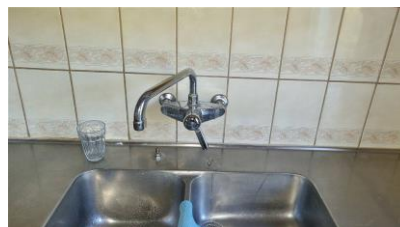
- Droppläckage från blandaren.

Rekommenderas att fackman kontaktas som kan hjälpa er med rätt typ av åtgärd.

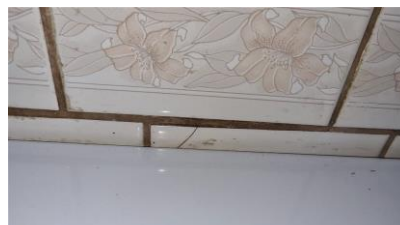
- Finns mindre spricka i kakel bakom spisen.

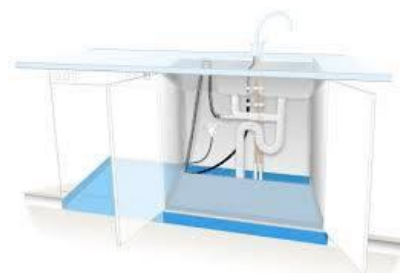
Fuktskydd i plast saknas i diskbänkskåp och under diskmaskin. Enligt mäklaren har diskmaskinen inte varit inkopplad och ej använts.

Utan fuktskydd är det svårt att upptäcka läckage från rörledningar. Vatten kan då tränga in i omkringliggande konstruktioner och orsaka fuktskador. För att upptäcka eventuella läckage, installera ett fuktskydd. Rekommenderar även att avloppslangen från diskmaskinen fästs upp i undersida bänkskiva enligt gällande monteringsanvisning.

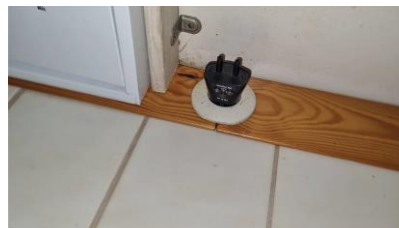
Vid stickprovskontroll av jordade eluttag noterades felkoppling.

Kontakta en elektriker för kontroll och åtgärd.

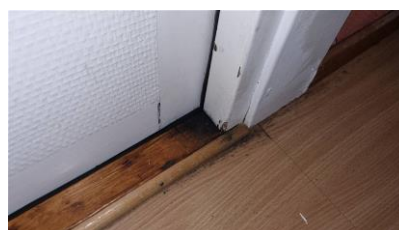
Missfärgning har noterats i dörrtröskeln mot uterummet. Detta bedöms inte ha orsakat några bakomliggande skador.

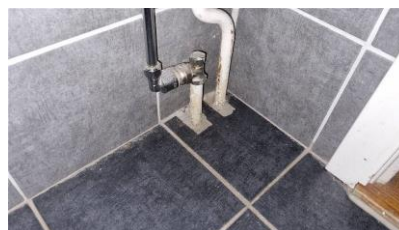
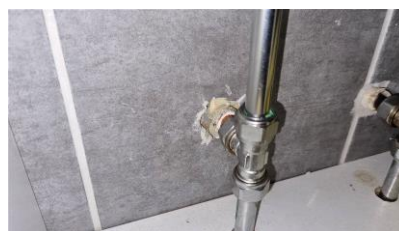
I badrummet gjordes följande noteringar:

- Rörgenomföringar i golv.
- Otätheter i väggen under vasken.
- Tätskiktet sticker ut under klämringen i golvrinnen.
- Fönster placerat i duschzonen, men skyddas av draperi.

Ovanstående noteringar innebär att det finns en ökad risk för att vatten tränger ner i omkringliggande konstruktioner med fuktrelaterade skador som följd.

Notera att inga uppgifter finns på när badrummet är renoverat, men utifrån skicket bedöms det ha utförts någon gång efter 2000-talet.

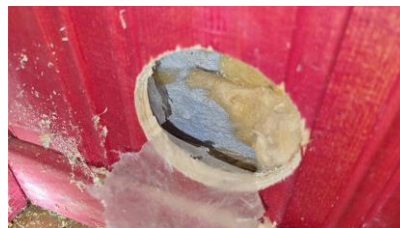
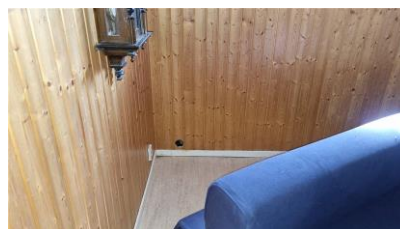
Inga förhöjda fuktvärden uppmättes i väggkonstruktionerna i varken sovrum sydöst eller allrummet och det noterades att regelstommarna troligtvis är träskyddsbehandlade. En avvikande lukt upplevdes dock från bägge provhålen. Fuktkvoten uppmättes till runt 11 % i sovrum sydöst och 9 % i allrummet, i regelstommarna. Risk för mikrobiell tillväxt föreligger vid en fuktkvot över 17 %.

Vi rekommenderar en fördjupad undersökning för att bedöma orsak och omfattning till den avvikande lukten som upplevdes från provhålen. Det är viktigt att tänka på att denna rekommendation om fördjupad undersökning gäller samtliga påreglade ytterväggar i källaren. Läs även vidare under rubriken "Allmänt hela källaren", angående organisk material mot källarväggar/golv samt var extra observant på om avvikande lukter börjar uppstå i inomhusmiljön.

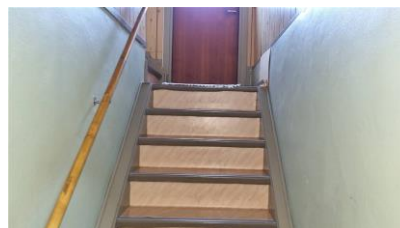
Trappan ner till källaren sviktar en aning. Rekommenderas att fackman kontaktas för att se över trappan och dess funktion.

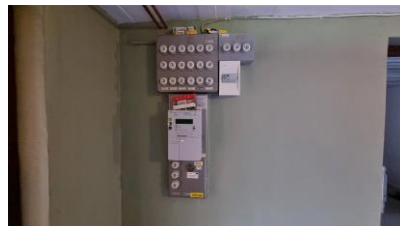
Gruppförteckning över elcentralen saknas.

"Gruppförteckning" är en lista som ska vara placerad vid elcentralen. Den visar vilka säkringar som är anslutna till vilka armaturer, vägguttag och apparater. Den är också till för att underlätta vid felsökning och elarbeten. Kontakta en elektriker för att upprätta en gruppförteckning som placeras i närheten av elcentralen.

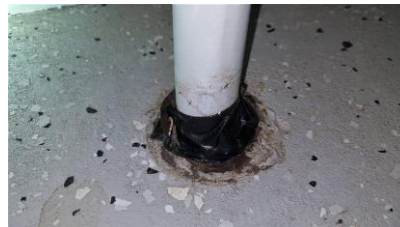
Avloppsröret till vasken är tejpat, finns inga uppgifter varför detta gjorts. Vid besiktningstillfället noterades inget läckage. Vid osäkerhet kontakta fackman som kan hjälpa er med rätt typ av åtgärd.

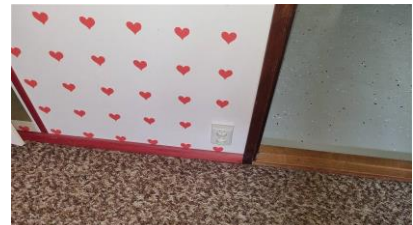
Eluttaget funkar ej. Rekommenderas att elektriker kontaktas som kan hjälpa er med rätt typ av åtgärd.

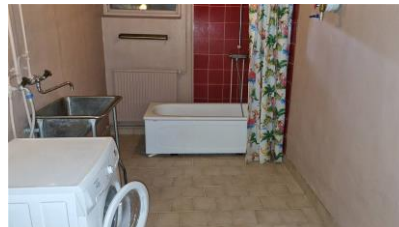
Risk finns att kakel/klinker kan lossna vid regelbunden fuktbelastning. Risken för följdskador på omkringliggande konstruktioner bedöms som mindre då konstruktionerna i utrymmet är av betong. Rekommenderas dock att man monterar en duschkabin om utrymmet regelbundet ska vattenbegjutas samt att man installerar en mekanisk frånluftsfläkt.

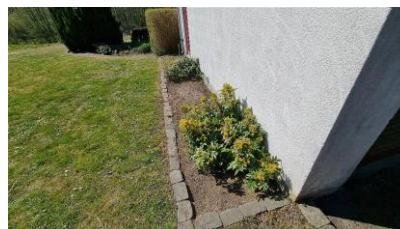
Växter finns i anslutning till byggnaden.

När det finns rabatter och växter nära byggnaden finns risk att fukt stannar kvar i väggarna. Detta kan i sin tur orsaka invändiga fuktskador. Växternas rötter kan också skada grundmuren och sätta dräneringsledningen ur funktion. Området närmast huset rekommenderas att vara fritt från växtlighet. Risker för skador bedöms dock som mindre eftersom att garagets stomme är av lättbetong.

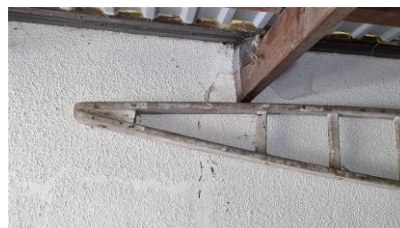
Det förekommer mindre sprickor i fasaden. Dessa bedöms inte ha orsakat några bakomliggande skador.

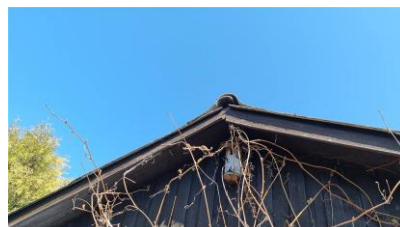
Fasadpanelen och vindskivor är i behov av målning/underhåll.

Fasadbeklädnad och träkonstruktioner där målningsbehov finns riskerar att få fukt- och rötskador på grund av sämre vattenavvisande förmåga. För att öka livslängden på fasadbeklädnaden rekommenderas målning och underhåll. Rekommenderas även att skadade/skeva vindskivor byts ut.

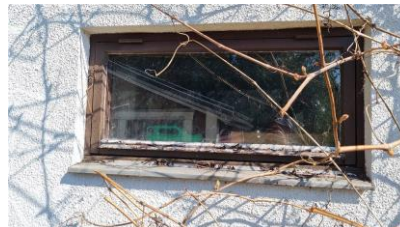
Fönster är i behov av målning/underhåll.

Fönsterbågar och fönsterkarmar där målningsbehov finns riskerar att få fukt- och rötskador på grund av sämre vattenavvisande förmåga. För att öka livslängden på fönster rekommenderas målning och underhåll.

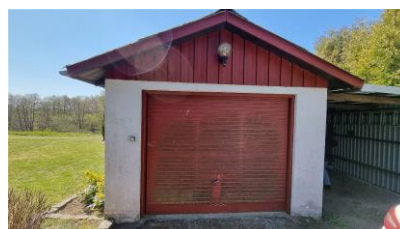
Dörr och garageport är i behov av målning/underhåll.

Dörrar där målningsbehov finns riskerar att få fukt- och rötskador på grund av sämre vattenavvisande förmåga. För att öka livslängden på dörr rekommenderas målning och underhåll.

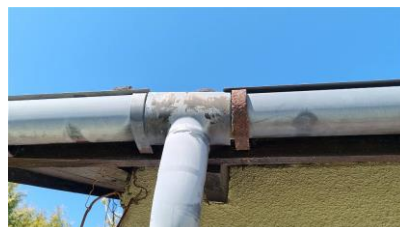
Otättheter finns i skarvarna i hängrännan.

Detta kan leda till läckage, vilket i sin tur innebär risk för fuktskador på fasad, sockel och i bakomliggande konstruktioner.

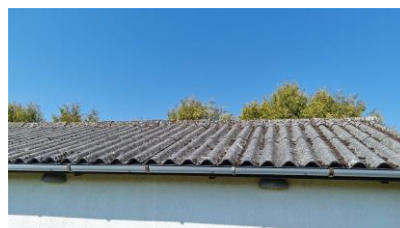
- Taket på garaget och carporten är äldre
- Mosspåväxt på eternittaket.
- Otättheter i gaveln, mellan vindskivor ochnockpannor.

Takpannor, plåtdetaljer och underlagspapp har enligt vår bedömning en begränsad livslängd. Eftersom husets taktäckning är äldre har det ett minskat motstånd mot vatteninträngning. Detta i sin tur kan leda till fuktskador på träläkt och vidare ner i underliggande konstruktioner.

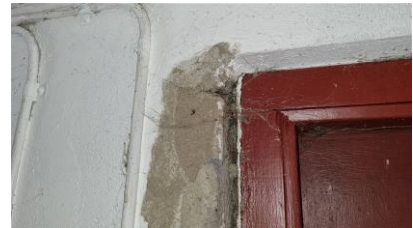
- Det finns Blå lättbetong i byggnaden. Denna typ av lättbetong är i vissa fall radonhaltig.

Vi rekommenderar att en radonmätning utförs.

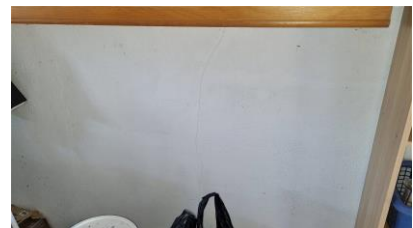
- Spricka/or finns i vägg.

Dessa bedöms inte ha lett till bakomliggande skador.
