# Besiktningsprotokoll

Försäkringsbesiktning för Anticimex Säljarförsäkrat

| Fastighetsadress:<br>Gamla Byvägen 38 | |

| Besiktningsdatum:<br>2025-09-17 | Protokollnummer:<br>69248076 |

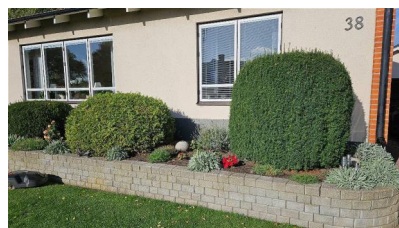
Växter finns i anslutning till grundmur.

När det finns rabatter och växter nära grundmuren finns risk att fukt stannar kvar i väggarna. Detta kan i sin tur orsaka invändiga fuktskador. Växternas rötter kan också skada grundmuren och sätta dräneringsledningen ur funktion. Området närmast huset rekommenderas att vara fritt från växtlighet.

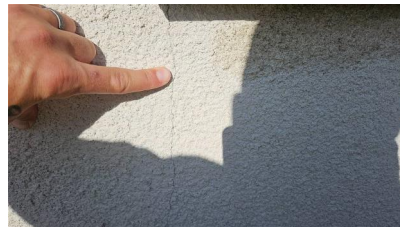
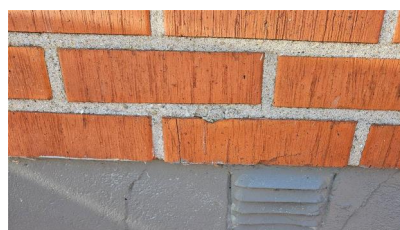
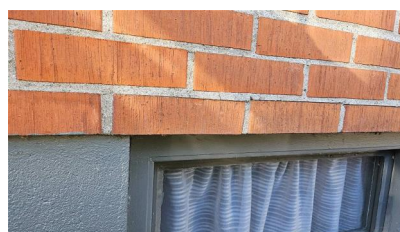
Det förekommer mindre sprickor i putsfasaden samt i tegelfasaden. Noterades även mindre fogsläpp.

Detta är inget ovanligt och bedöms inte ha lett till bakomliggande skador.

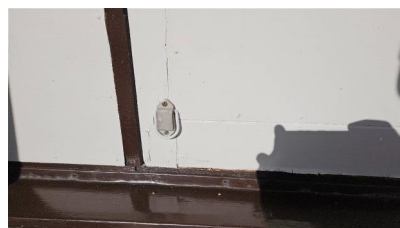
Altandörr är i behov av målning/underhåll.

Dörrar där målningsbehov finns riskerar att få fukt- och rötskador på grund av sämre vattenavvisande förmåga. För att öka livslängden på dörr rekommenderas målning och underhåll.

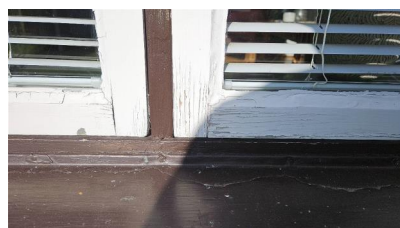
Fönster är i behov av målning/underhåll.

Fönsterbågar och fönsterkarmar där målningsbehov finns riskerar att få fukt- och rötskador på grund av sämre vattenavvisande förmåga. För att öka livslängden på fönster rekommenderas målning och underhåll.

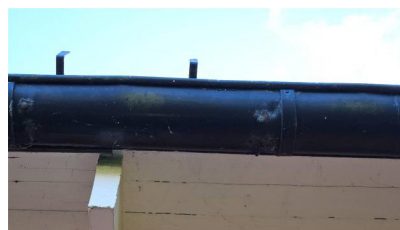
Rostangrepp noterades i hängrännan.

Detta är inget ovanligt för äldre hängrännor. Risk finns att detta på sikt kan leda till läckage och ökad fuktbelastning mot huset/grunden.

Rekommenderas att man regelbundet ser över rännorna och tätar/byter ut vid behov, framförallt vid skarvarna.

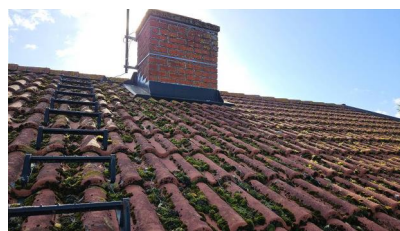
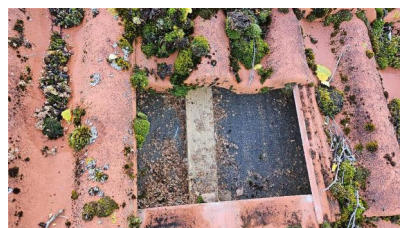
- Hängrännor är skräpfyllda.

Eftersom hängrännor är fulla med skräp finns risk för fuktskador på fasad och sockel då vatten kan svämma över. För att förhindra översvämning rekommenderas rensning av hängrännor.

- Mosspåväxt/löv finns på och under takpannorna. Rekommenderas att taket rensas från mossor/löv för att minska på fuktbelastningen på taket.

- Otätheter finns vid nockskyddet, då detta har förflyttats på vissa ställen. Detta innebär en ökad risk för fuktrinrängning och fuktrelaterade skador i underliggande konstruktioner som följd.

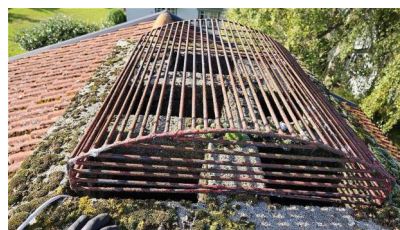
Skorstenen saknar väderskydd.

Väderskydd kan monteras för att skydda mot nederbörd som annars kan orsaka fuktskador och frostsprängning i skorstenen/ murstocken.

Vi rekommenderar att du kontaktar en fackman för att ta reda på hur och om ett väderskydd ska monteras.

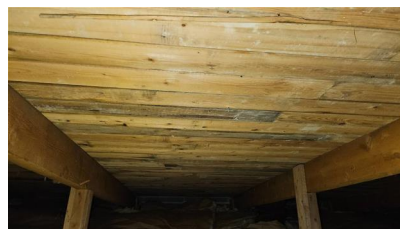
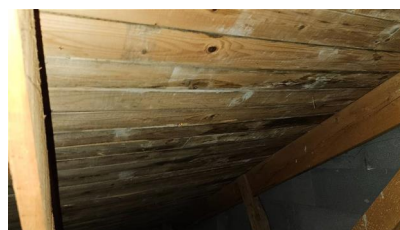
Vid kontroll av konstruktion på vinden har fuktvärden under kritisk fuktnivå för mikrobiell tillväxt uppmätts, dock finns mikrobiell påväxt på underlagstak. Fuktkvoten i underlagstak/takbjälkar uppmättes till cirka 10 %. Risk för mikrobiell tillväxt föreligger vid en fuktkvot över 17 %.

Den upptäckta mikrobiella påväxten på underlagstaket är ett tecken på att vinden har tillförts eller tillförs fukt inifrån bostaden. Observera att besiktning av bostadens ventilationssystem inte har ingått i uppdraget.

För att komma tillrätta med detta kan fukttillförseln inifrån bostaden behöva minskas. Det kan göras genom att ventilationen i bostaden förbättras samt att eventuella otätheter i vindsbjälklaget (tak-/väggvinklar, taklucka med mera) tätas. Läs Anticimex faktablad om oppvärmda vindsutrymmen för tips och råd.

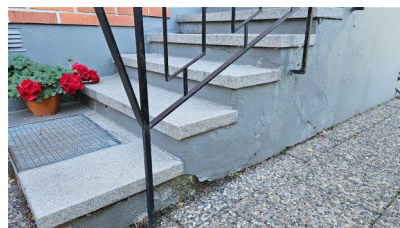
Sprickor förekommer på trappan.

Detta bedöms inte ha lett till bakomliggande skador. Vid osäkerhet kontakta fackman för bedömning av lämplig åtgärd.

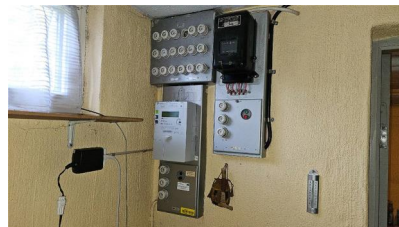
Elanläggningen i huset är äldre.

- Blandade eluttag finns i kök/matplats.  
Men vid funktionskontroll av det jordade eluttaget vid köksbänken gjordes inga avvikelser.

- Äldre 3-fas uttag finns i verkstaden i källaren.

Detta behöver inte betyda att elanläggningen inte fungerar men äldre elanläggningar, elkablar samt blandade eluttag är en säkerhetsrisk som kan orsaka både personskador och brand.

Kontakta en elektriker för kontroll och åtgärd.

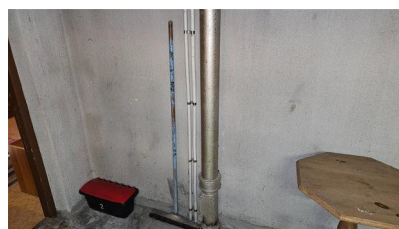
- Husets rör- /avlopp- /värmeledningssystem är äldre.

Detta behöver inte betyda att systemen har några allvarliga brister, men äldre rör- /avlopp- /värmeledningssystem kan ha nedsatt funktion/brister på grund av sin ålder, vilket i värsta fall kan leda till läckage.

Vi rekommenderar att en fackman kontaktas för att kontrollera husets rör- /avlopp- /värmeledningssystem samt för att hjälpa er med eventuella åtgärder. Observera att ingen besiktning av dessa system har ingått i uppdraget.

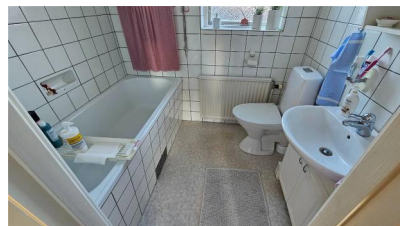
Utrymmet är äldre och har passerat tiden för sin tekniska livslängd.

Renovering av utrymmet rekommenderas. Kontakta en behörig våtrumsentreprenör för en renovering. I samband med renoveringen bör omkringliggande konstruktioner kontrolleras för att upptäcka eventuella följdskador.

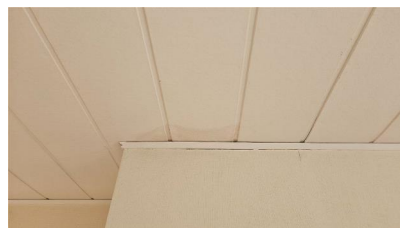
Äldre fuktfläck i innertaket. Vid besiktningstillfället indikerades torra fuktvärden.

Enligt ägaren uppstod detta innan takomläggningen.

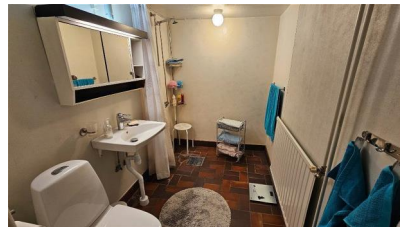
- Badrummet är äldre.

Vid framtida renovering rekommenderas att man följer dagens gällande branschregler för badrum i källarmiljö, alternativt att duschkabin monteras.

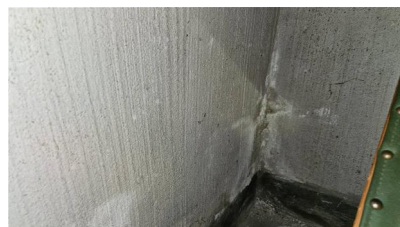
Det noterades missfärgning/mikrobiell påväxt i ena hörnet.

Detta kan ha uppstått pga. den naturliga fuktvandringen utifrån samt pga. kondens inifrån verkstaden. Rekommenderas att man undviker organiska material mot väggen och låter väggen andas fritt. Observera även att grundens fuktskydd är äldre, ej dränerat på senare år.

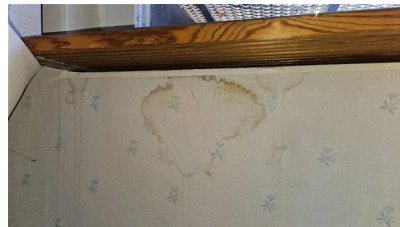
Äldre fuktfläck på väggen under fönster. Troligtvis gammalt läckage från en blomkruka.

Torra fuktvärden uppmättes vid besiktningen.

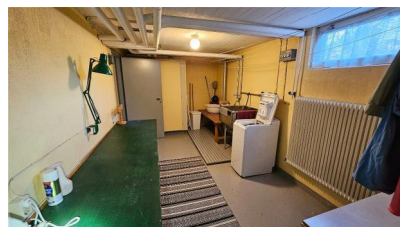
En enklare och äldre tvättstuga.

Vid framtida renovering rekommenderas att gjutjärnsbrunnen byts ut till en modern plastbrunn, likaså gäller för brunnen i pannrummet.

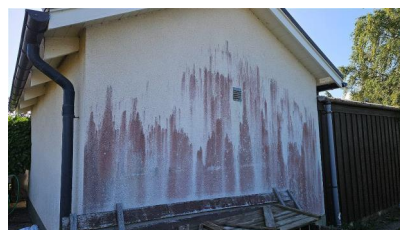
Missfärgningar på gaveln.

Rekommenderas att fasaden tvättas/underhålls för att öka livslängden. Vid osäkerhet kontakta fackman.

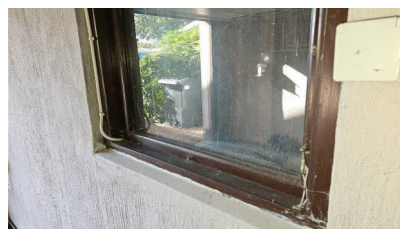
Fönster var vid besiktningstillfället täckt av uterummets träfasad och har därför ej gått att inspektera utvändigt.

Då fönstret är äldre är det troligtvis i behov av målning/underhåll. Om det skulle förekomma rötskador rekommenderas att fackman kontaktas för bedömning av lämplig åtgärd.

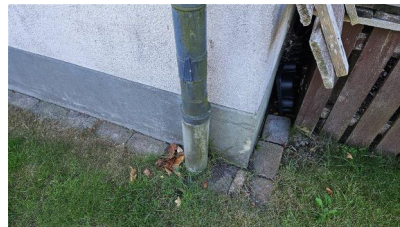
Lövsilar finns inte.

När det saknas lövsilar så finns det risk att det blir stopp i dagvattenledningen.  
För att hindra stopp i dagvattenledningar rekommenderas komplettering av lövsilar.

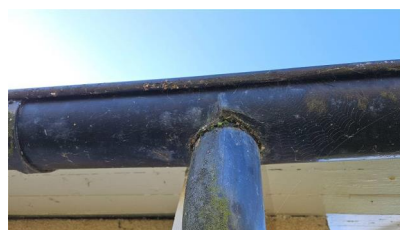
- Rostangrepp i anslutning mellan stuprör och hängränna.

Rekommenderas att detta tätas, för att förhindra läckage mot husets fasad och grund.

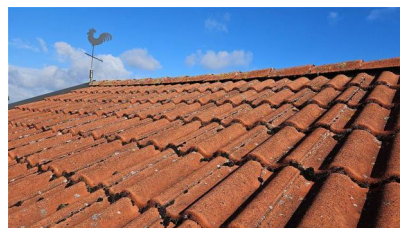
Yttertakets besiktigades från anliggande steg mot takfoten och följande noteringar gjordes:

- Mossa finns på taket.
- Otätheter vid nockskyddet.

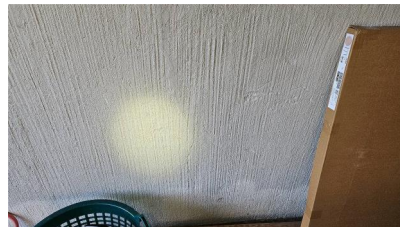
Ytliga sprickor förekommer invändigt i garaget.

Detta bedöms inte ha lett till bakomliggande skador och är inte ovanligt för murade stommar.
