# Besiktningsprotokoll

Försäkringsbesiktning för Anticimex Säljarförsäkrat

| Fastighetsadress:<br>Sågverksvägen 13 | |

| Besiktningsdatum:<br>2025-04-15 | Protokollnummer:<br>68952441 |

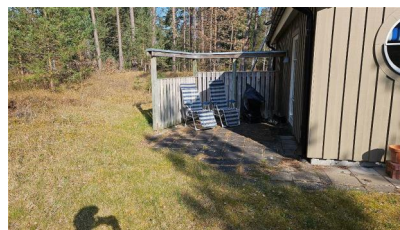
#### Utvändigt / Markförhållanden

Marken lutar bitvis mot huset.

Detta innebär en ökad fuktbelastning mot grunden vilket i sin tur kan orsaka fuktskador i huset.

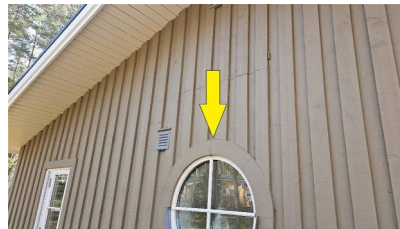
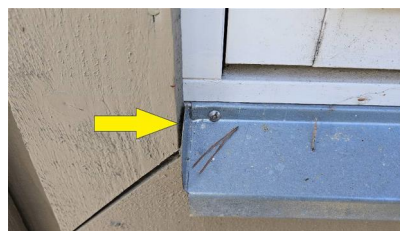
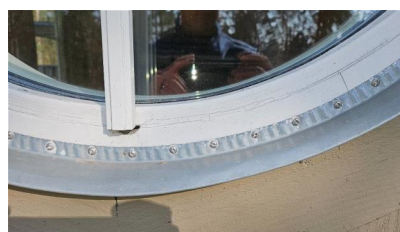
### Utvändigt / Fönster

Följande noteringar gjordes på fönsterna:

- Överbleck finns ej ovan fönster.
- Förekommer mindre otätheter mellan vissa fönsterbleck och fönsterfoder.

Detta kan medföra en ökad risk för att vatten kan rinna in och orsaka fuktrelaterade skador i omkringliggande konstruktioner.

- Förekommer mindre underhållsarbete på enstaka fönster.

För att öka livslängden samt undvika rötskador på fönster rekommenderas regelbundet målning/underhåll.

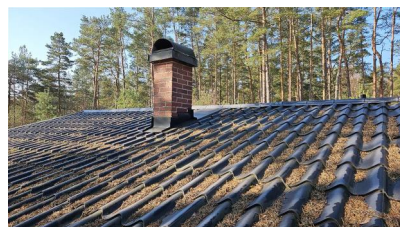
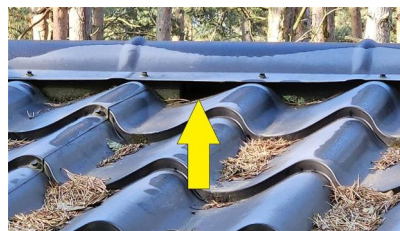
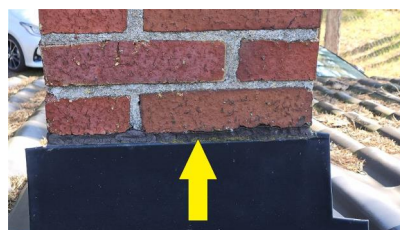
### Utvändigt / Tak

Yttertaket besiktigades från takstege, anliggande stege mot takfoten samt från marken och följande noteringar gjordes:

- Otätheter finns mellan plåtdetaljer och plåttaket och det noterades att nocktätning delvis lossnat på vissa ställen.
- Fogen runt skorstenen har börjat vittra.

Detta innebär en ökad risk för fuktrinträngning, vilket i sin tur kan leda till fuktrelaterade skador i underliggande konstruktioner som följd.

- Barr/grenar finns på taket. Rekommenderas att detta tas bort för minska fuktbelastningen på taket samt för en bättre vattenavrinning.

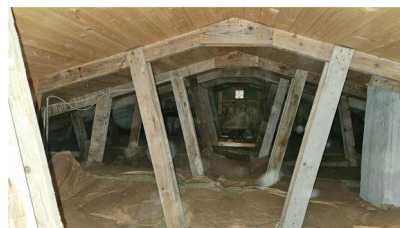
### Utvändigt / Vind

Vid kontroll av konstruktion på vinden uppmättes fuktvärden under kritisk fuktnivå för mikrobiell tillväxt och en normal lukt upplevdes. Fuktkvoten i underlagstak/takbjälkar uppmättes till cirka 10 %. Risk för mikrobiell tillväxt föreligger vid en fuktkvot över 17 %:

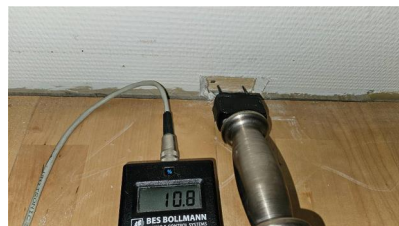
### Entréplan / Sovrum nordväst

Vid kontroll av ytterväggsyll uppmättes fuktvärden under kritisk nivå för mikrobiell tillväxt och normal lukt upplevdes. Det noterades att syllen är obehandlad och ligger ovanpå ett fuktskydd. Fuktkvoten i syllen uppmättes till 10,8 %. Risk för mikrobiell tillväxt föreligger vid en fuktkvot över 17 %:

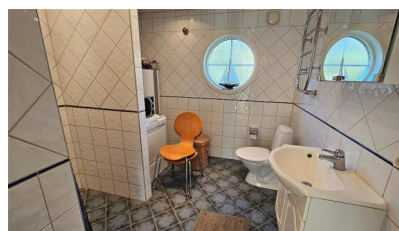
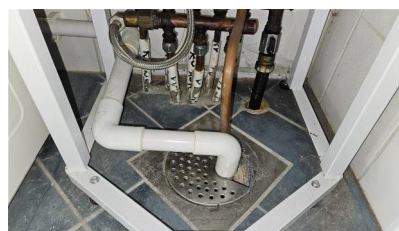
### Entréplan / Badrum

Följande noteringar gjordes i badrummet:

- Badrummet är äldre.
- Rör genomföringar finns i golv.
- Golvbrunn under varmvattenberedaren placerad för nära väggen. Vid framtida renovering av utrymmet rekommenderas att golvbrunnen placeras minst 20cm från väggen.

Eftersom funktionen, som innebär att ytskiktet/tätskiktet ska vara vattentätt, kan vara nedsatt samt pga. ovanstående noteringar finns en ökad risk att vatten tränger igenom ytskiktet/tätskiktet med vattenskador i omkringliggande konstruktioner som följd.

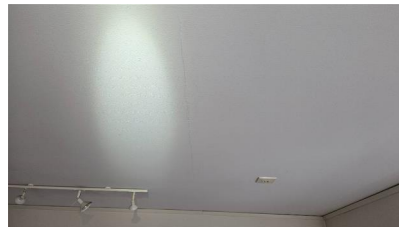
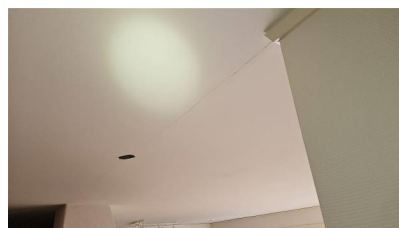
### Entréplan / Vardagsrum

Sprickor finns i innertaket.

Detta bedöms inte ha lett till bakomliggande skador.

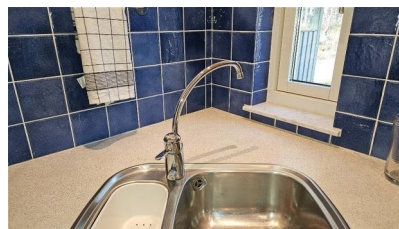
Köksblandaren saknar vridstopp.  
(utloppspipen går att vrida ut över bänkskivan).

Detta kan leda till att vatten rinner ut till omkringliggande konstruktioner med fuktskador som följd.
