# Besiktningsprotokoll

Försäkringsbesiktning för Anticimex Säljarförsäkrat

| Fastighetsadress:<br>Svampvägen 18a | |

| Besiktningsdatum:<br>2023-05-08 | Protokollnummer:<br>67577833 |

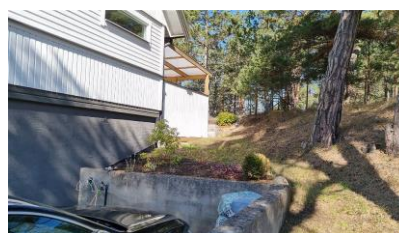
Marken mot nordöst lutar bitvis mot huset.

Detta innebär en ökad fuktbelastning mot grunden vilket i sin tur kan orsaka fuktskador i huset.

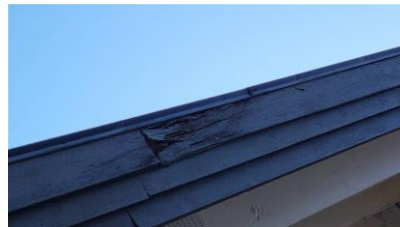
- Vindskivor mot öst är i behov av målning/underhåll samt att vindskiva mot väst är rötskadad.

Rekommenderas att vindskivorna målas/underhålls för att förlänga livslängden samt för att undvika framtida rötskador. Rekommenderas även att rötskadade delar byts ut.

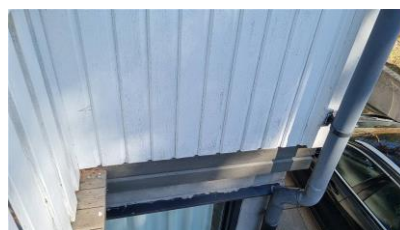
- Delar av fasaden mot sydöst är i behov målning/underhåll.

Rekommenderas att målning/underhåll utförs för att förlänga livslängden samt undvika framtida rötskador.

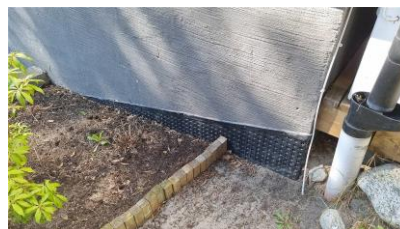
Utvändigt fuktskydd ligger oskyddat ovan mark.

Risk finns att det utvändiga fuktskyddet skadas och funktionen försämras. Rekommenderas att man skyddar fuktskyddet på lämpligt sätt.

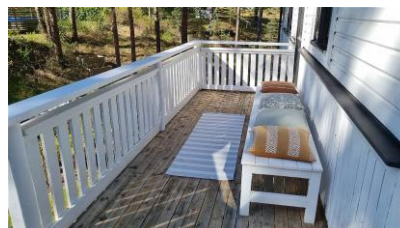
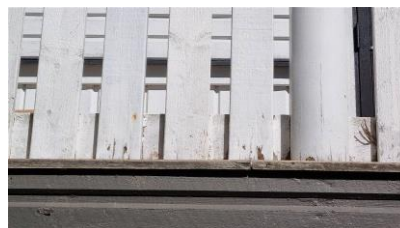
Balkongerna mot sydöst och väst är i behov av målning/underhåll.

För att förlänga livslängden samt undvika framtida rötskador på balkongerna rekommenderas att målning/oljning/underhåll utförs av balkongerna och dess träkonstruktioner.

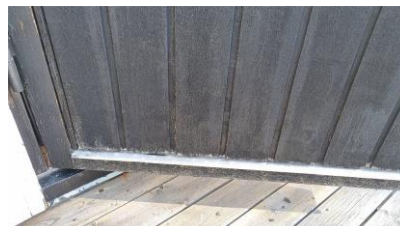
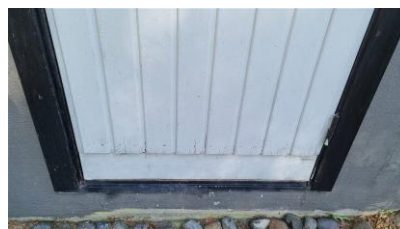
Balkong- och förrådsdörren är i behov målning/underhåll.

Rekommenderas att målning/underhåll utförs för att förlänga livslängden samt undvika framtida rötskador.

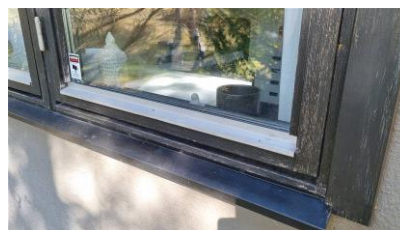
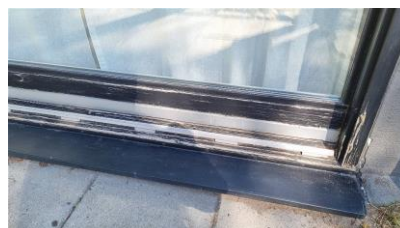
- Fönster samt fönsterdörrar är i behov av målning/underhåll.

Fönsterbågar och fönsterkarmar där målningsbehov finns riskerar att få fukt- och rötskador på grund av sämre vattenavvisande förmåga. För att öka livslängden på fönster rekommenderas målning och underhåll.

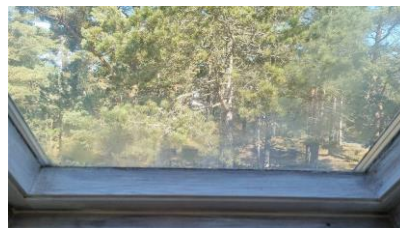
Isolerglas är äldre samt att det är mindre kondens/missfärgning mellan fönsterrutorna i takfönster.

Isolerglas som är punkterade tyder på att tätningen mellan rutorna är bristfälliga. Detta är vanligt förekommande för äldre isolerglas. Rekommenderas att glasmästare kontaktas som kan hjälpa er med rätt typ av åtgärd.

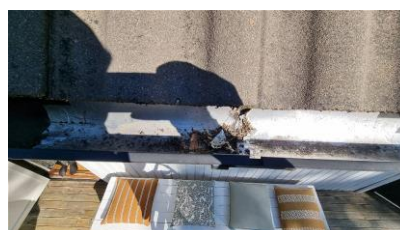
Hängrännan mot sydöst har tätats pga. tidigare mindre läckage i skarven.

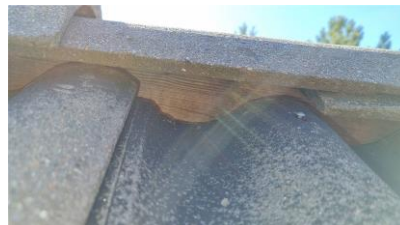
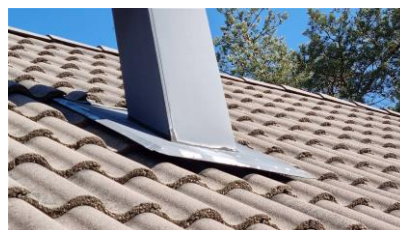
- Saknas nocktätning. Rekommenderas att man kompletterar med nockband.
- Plåtdetaljer sluter inte tätt mot takpannorna.

Risk finns att vatten/snö kan tränga in och orsaka fuktrelaterade skador i underliggande konstruktioner som följd.

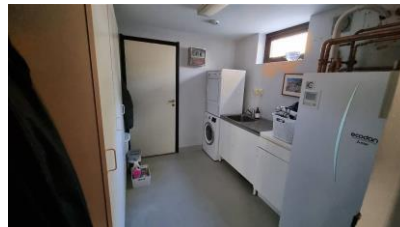
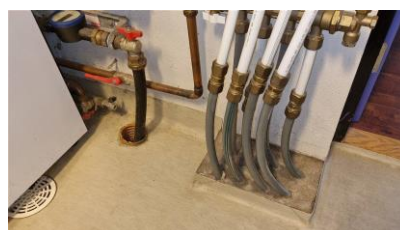
- Tvättstugan är äldre.
- Otätheter i plastmattan.
- Rörgenomföringar i golv. Vid uppbyggnaden av utrymmet var detta tillåtet och utförandet anses därför vara fackmässigt utfört. I dagens branschregler är detta inte längre tillåtet.

Ovanstående noteringar innebär att det finns en ökad risk för att vatten kan tränga igenom ytskiktet med fuktrelaterade skador i omkringliggande konstruktioner som följd. Risken för skador bedöms dock som mindre eftersom att omkringliggande konstruktioner är av betong/lättklinker. Vid framtida renovering rekommenderas att man uppfyller dagens bransch standard och regler för våtutrymmen samt att golvbrunnen ska bytas ut.

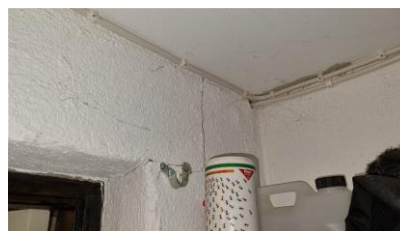
Det finns spricka i väggen. Detta bedöms inte ha orsakat några bakomliggande skador.

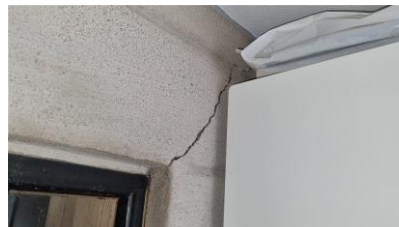
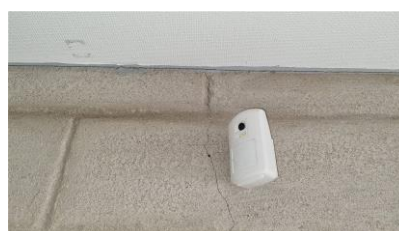
Det förekommer spricka/or i väggen.

Enligt fastighetsägaren har den större sprickan funnits där redan vid inflytt och har inte ökat i omfattning och bedöms inte ha orsakat några bakomliggande skador.

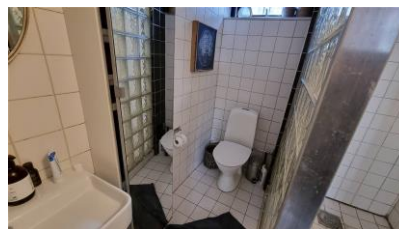
- Utrymmet är äldre.
- Självdragsventil saknar hölje/tallrik. Rekommenderas att man monterar hölje/tallrik till självdragsventilen för att undvika att vatten tränger in i bastun.

Risk finns att kakel/klinker kan lossna vid regelbunden fuktbelastning samt att vatten kan tränga igenom ytskiktet med fuktrelaterade skador i omkringliggande konstruktioner som följd. Risken för följdskador på omkringliggande konstruktioner bedöms dock som mindre då konstruktionerna i utrymmet är av betong/lättklinker. Detta innebär att det börjar bli tid för en renovering av utrymmet.

Vid framtida renovering rekommenderas att man uppfyller dagens bransch standard och regler för våtutrymmen samt att golvbrunnen ska bytas ut.

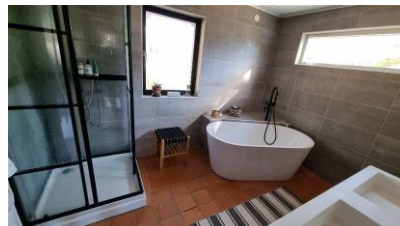
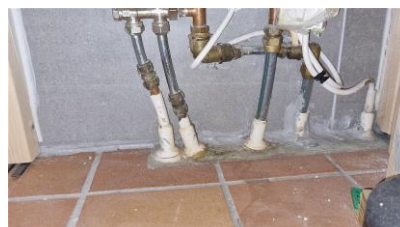
- Golvet och golvbrunnen är äldre.
- Nytt kakel/tätskikt har applicerats på väggarna mot befintlig golvbeläggning, vilket kan fungera men det har inte gått att säkerställa funktionen vid besiktningstillfället.
- Rör genomföringar i golv i duschzonen.
- Otäta fogar i väggen bakom badkaret.
- Bristfällig golvutning utanför dusch/badzonen.
- Mindre otäthet i golvet under vasken. Enligt fastighetsägaren ska detta tätas innan försäljning av huset.

Eftersom funktionen, som innebär att ytskiktet/tätskiktet ska vara vattentätt, kan vara nedsatt samt pga. ovanstående noteringar finns en ökad risk att vatten tränger igenom ytskiktet/tätskiktet med fuktrelaterade skador i omkringliggande konstruktioner som följd.

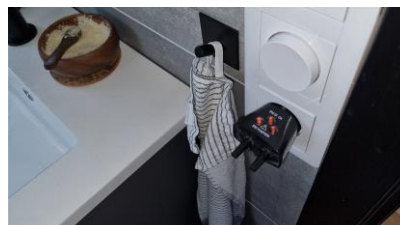
Vid stickprovskontroll av jordade eluttag noterades felkoppling.

Fastighetsägaren uppgav vid besiktningstillfället att elektriker ska kontaktas och att detta ska åtgärdas innan försäljning av huset.

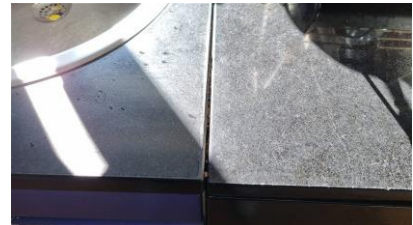
- Otäthet mellan bänkskiva och diskmaskinen. Rekommenderas att man tätar med silikon/fog för att undvika att vatten tränger igenom och orsakar fuktrelaterade skador.

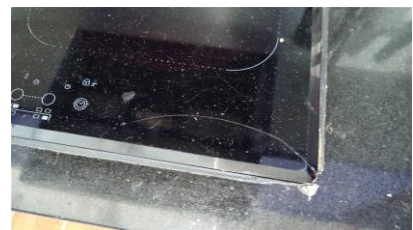
- Finns en spricka i spishällen.

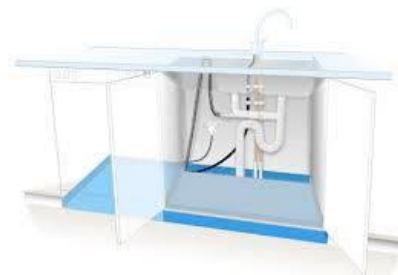
Fuktskydd saknas i diskbänksskåp.

Utan fuktskydd är det svårt att upptäcka läckage från rörledningar. Vatten kan då tränga in i omkringliggande konstruktioner och orsaka fuktskador. För att upptäcka eventuella läckage, installera ett fuktskydd.

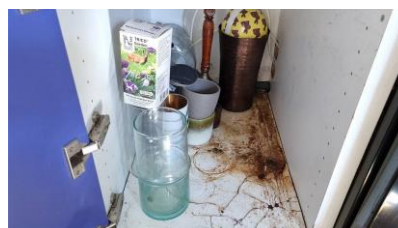
Det noterades ett läckage i skåpet intill kyl/frys. Enligt fastighetsägaren har det läckt från ett rör tillhörande frysens ismaskin.

Rekommenderas att fackman kontaktas för att kontrollera orsak och omfattning till läckaget. I samband med detta rekommenderas att omkringliggande konstruktioner kontrolleras. Enligt fastighetsägaren ska detta åtgärdas innan försäljning av huset.
