# Besiktningsprotokoll

Försäkringsbesiktning för Anticimex Säljarförsäkrat

| Fastighetsadress:<br>Kärleksgatan 35 | |

| Besiktningsdatum:<br>2025-07-17 | Protokollnummer:<br>69119659 |

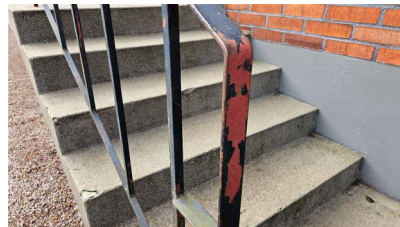
### Utvändigt / Trappor

Trappräcket är i behov av målning och underhåll.

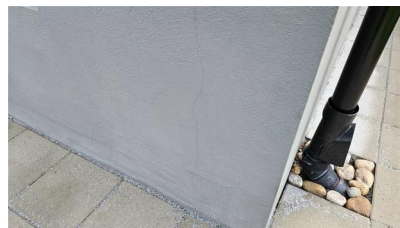
### Utvändigt / Sockel

Mindre sprickor finns i sockel.

Dessa bedöms inte ha lett till några bakomvarande skador och det är vanligt förekommande med mindre sprickbildningar i äldre socklar/grundmurar.

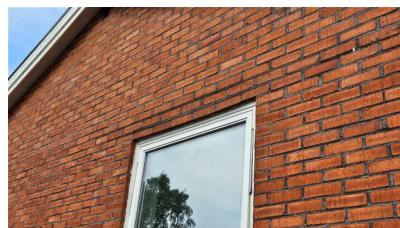
### Utvändigt / Fasad

Tegelsläpp/fogsläpp finns i tegelfasaden ovanför en del fönster.

Detta är vanligt förekommande på äldre tegelfasader och uppkommer oftast i samband med fönsterbyte. Bedöms inte ha lett till några bakomvarande skador. Om man som ny fastighetsägare vill åtgärda detta rekommenderas att en murare kontaktas för att hjälpa er med rätt typ av åtgärder.

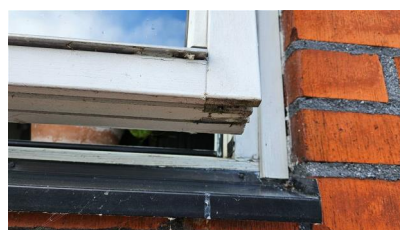
### Utvändigt / Fönster

- Isolerglas är delvis äldre och det finns några isolerglas som är punkterade (missfärgade/imma mellan rutorna).

Isolerglas som är punkterade tyder på att tätningen mellan rutorna är bristfälliga.

Detta är främst estetiska skador på fönsterrutorna.

- Det finns en del fönster som ännu inte hunnits målas klart vid besiktningstillfället.

Kontakta glasmästare för åtgärdsförslag och bedömning av omfattningen av ett eventuellt fönsterbyte.

Fastighetsägarna uppger att fönster kommer att målas innan fastigheten överläts.

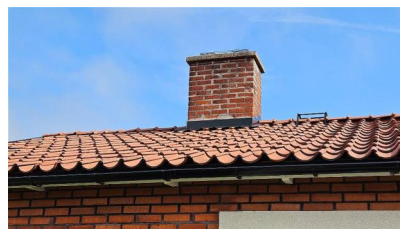
### Utvändigt / Tak

Yttertakets har besiktigats från marken samt från drönare (takstegen har inte beträffats på grund av att den inte är av typgodkänd typ samt att det är högt till takfoten). Från marken och drönare noterades:

- Plåten till skorstenen som ansluter mot takpannorna byttes inte ut vid takreningen och därför finns otätheter mellan plåten och takpannorna.

Detta kan med tiden leda till fuktrelaterade skador i underliggande konstruktioner.

Vi rekommenderar att en ny plåt monteras till skorstenen som ansluts på ett korrekt sätt mot takpannorna. Eftersom skorstenen inte längre används rekommenderas även att ett väderskydd monteras på den, för att skydda den mot nederbörd på ett bättre sätt.

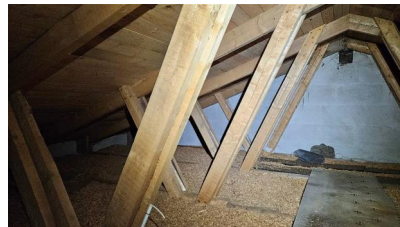
### Utvändigt / Vind

Vid kontroll av vinden uppmättes fuktvärden under kritisk fuktnivå för mikrobiell tillväxt och en normal lukt upplevdes. Fuktkvoten i underlagstak/takbjälkar uppmättes till 8% och risk för mikrobiella skador föreligger vid en fuktkvot som överstiger 17% i furuvirke.

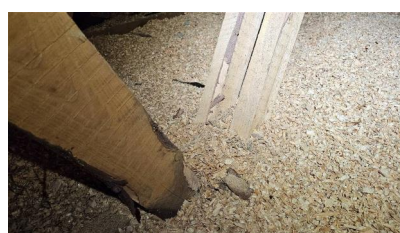
Angrepp av träskadeinsekter finns (av insekten Blåhjon).

Angreppet bedöms inte ha lett till allvarliga skador och är troligtvis äldre angrepp. Denna typ av angrepp är vanligt förekommande i äldre hus och Blåhjon utgör sällan några större problem då den endast äter under barken på obarkat virke.

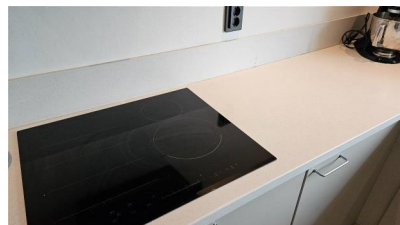
### Entréplan / Hall / Vardagsrum / Kök

Utslagsvask finns inte i närheten av spishällen.

Viktigt är därför att man är försiktig när man behöver bära grytor/kastruller med varmt innehåll till befintlig vask, då det kan leda till skållningsskador när man behöver gå över golvytan.

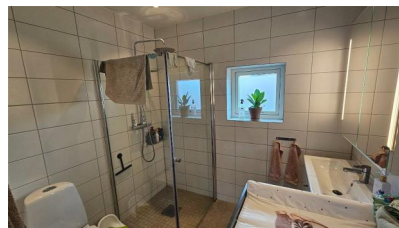
### Entréplan / Badrum

Normala fuktvärden indikerades mot klinker/kakel.

Fuktindikering mot kakel och klinker som regelbundet vattenbegjuts är svårt att utföra då även det underliggande fästmassan kan ge utslag på instrumentet utan att skada föreligger. Fuktindikering har dock utförts i delar av utrymmet som ej vattenbegjuts samt i angränsande rum/konstruktioner, utan avvikelser.

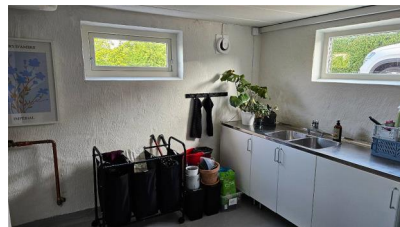
### Källarplan / Tvättstuga

Relevant fuktindikering har inte utförts med tanke på den naturliga fuktpåverkan som finns utifrån.
