# Besiktningsprotokoll

Försäkringsbesiktning för Anticimex Säljarförsäkrat

| Hallarödsvägen 18 | |

| 2023-07-12 | 67700134 |

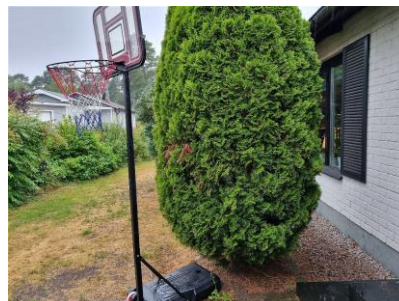
Växter finns i anslutning till byggnaden.

När det finns rabatter och växter nära byggnaden finns risk att fukt stannar kvar i väggarna. Detta kan i sin tur orsaka invändiga fuktskador. Växternas rötter kan också skada grundmuren och sätta eventuell dräneringsledning ur funktion.

Området närmast huset rekommenderas att vara fritt från växtlighet.

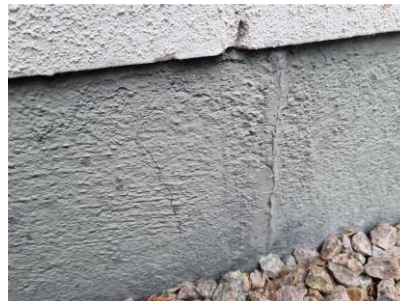
- Sprickor finns på sockeln.

Dessa bedöms inte utgöra några större problem i dagsläget. Läs dock vidare under "lämnade upplysningar", angående de problem som tidigare funnits med husets grundkonstruktion.

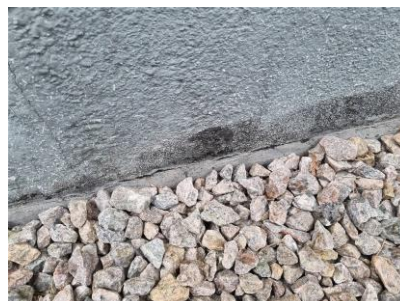
- Pappen som har fästs på kantbalkar för avrinning av regn-/smältvatten är delvis synlig.

Rekommenderar att denna papp ligger under marknivå för att inte den ska skadas av solljus (UV-strålning).

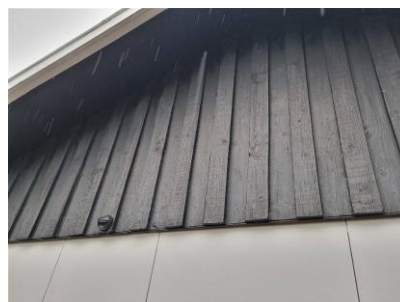
- Fasadpanelen är i behov av målning/underhåll.

Fasadbeklädnad och träkonstruktioner där målningsbehov finns riskerar att få fukt- och rötskador på grund av sämre vattenavvisande förmåga. För att öka livslängden på fasadbeklädnaden rekommenderas målning och underhåll.

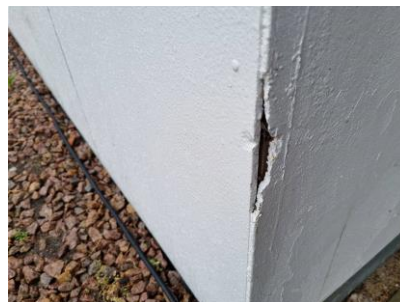
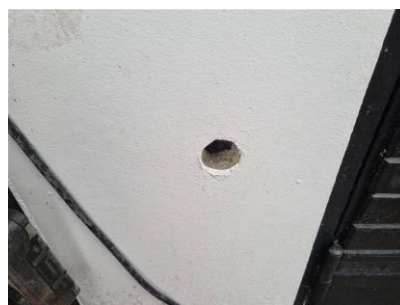
- På eternitfasaden på den vidbyggda delen noterades en del otätheter samt skador på fasaden.

Detta medför risk för att vatten kan rinna in, vilket kan leda till fuktrelaterade skador i bakomvarande konstruktioner.

Rekommenderar att otätheterna tätas på lämpligt sätt. Observera att denna typ av fasad innehåller asbest, vilket innebär att särskilda skyddsåtgärder måste vidtas vid arbete med materialet.

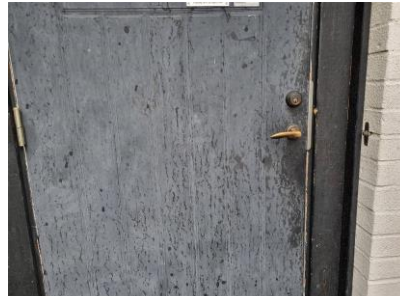
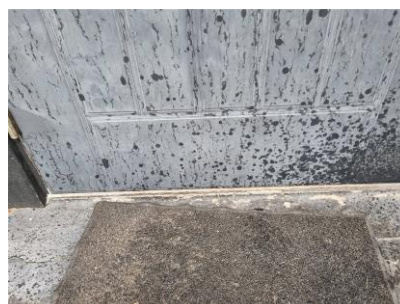
Dörrar är i varierat behov av målning/underhåll.

Dörrar där målningsbehov finns riskerar att få fukt- och rötskador på grund av sämre vattenavvisande förmåga.

För att öka livslängden på dörrar rekommenderas målning och underhåll.

Vi rekommenderar även att tröskelbleck monteras där detta saknas i dagsläget, för att minska risken för fuktskador på dörrkonstruktionen samt på omkringliggande konstruktioner.

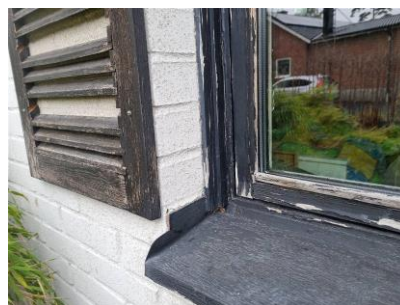
Fönster är i varierat behov av målning/underhåll.

Fönsterbågar och fönsterkarmar där målningsbehov finns riskerar att få fukt- och rötskador på grund av sämre vattenavvisande förmåga.

Det noterades även enstaka fönster med sprickor i fönsterglasen. Rekommenderar att trasiga fönsterglas byts ut.

För att öka livslängden på fönster rekommenderas målning och underhåll.

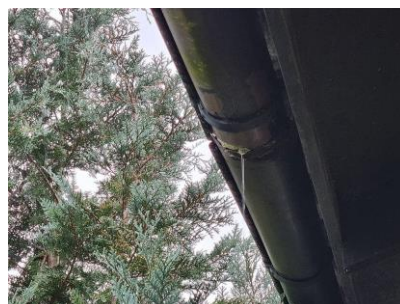
Hängrännor och stuprör är i dåligt skick. Flertalet läckage förekommer på hängrännorna.

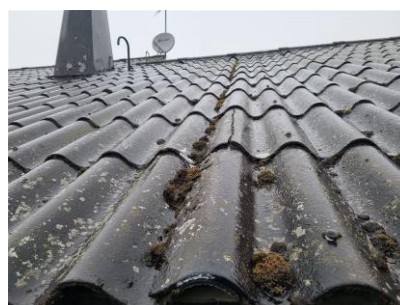
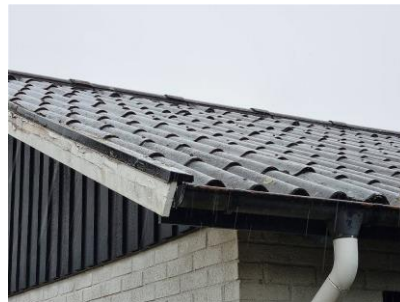
Yttertaket är i behov av renovering på grund av sin ålder samt att sprickor/otätheter förekommer i takpannorna.

Observera att takbeläggningen innehåller asbest, vilket innebär att särskilda skyddsåtgärder måste vidtas vid arbete med taket.

Vi rekommenderar att en takspecialist kontaktas för att kontrollera omfattning av de skador/brister som finns på taket samt för att hjälpa er med en takrenovering. I samband med takrenovering rekommenderas även att nya plåtdetaljer (exempelvis hängrännor/stuprör) samt trädetaljer (exempelvis vindskivor) monteras. Det rekommenderas även att ett nytt underlagstak monteras, eftersom det finns otätheter och sprickor i befintligt underlagstak samt att underlagstak av skivmaterial innebär en större risk för fuktskador om vatten kommer in under takpannorna.

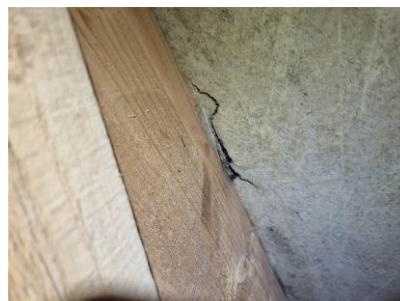
Underlagstaket består av cementbaserade skivor.

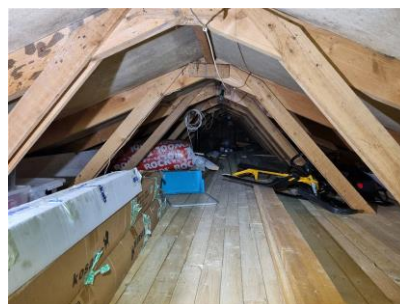
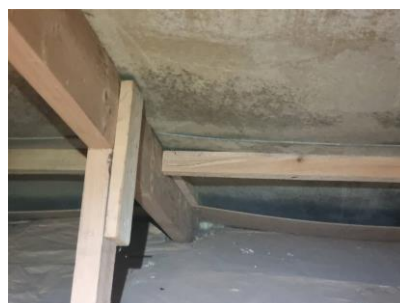
Vid kontroll av vinden har fuktvärden under kritisk fuktnivå för mikrobiell tillväxt uppmätts, dock finns mikrobiell påväxt på underlagstak.

Fuktkvoten i takbjälkar uppmättes till 8,1% och risk för mikrobiella skador föreligger vid en fuktkvot som överstiger 17% i furuvirke.

Den upptäckta mikrobiella påväxten på underlagstaket är ett tecken på att vinden har tillförts eller tillförs fukt inifrån bostaden. Observera att besiktning av bostadens ventilationssystem inte har ingått i uppdraget.

Vinden är även tilläggsisolerad, vilket innebär en ökad risk för mikrobiella skador på vinden eftersom klimatet på vinden blir kallare.

För att komma tillrätta med detta kan fukttillförseln inifrån bostaden behöva minskas. Det kan göras genom att ventilationen i bostaden förbättras samt att eventuella otätheter i vindsbjälklaget (tak-/väggvinklar, taklucka med mera) tätas. Läs Anticimex faktablad om uppvärmda vindsutrymmen för tips och råd.

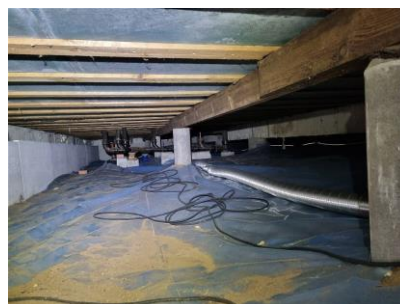
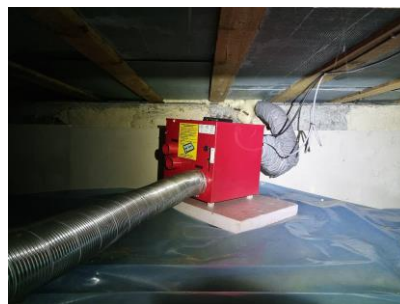
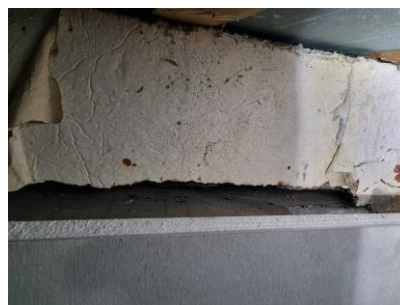
Krypgrund med installerad avfuktare.

Vid kontroll av konstruktion uppmättes inga förhöjda fuktvärden, dock upplevs avvikande lukt (lukten kommer troligtvis från det träskyddsbehandlade virke som finns i grunden). Fuktkvoten uppmättes till 11,6%.

I grunden har L-stöd monterats samt har gjutning mot de äldre grundbalkarna utförts på grund av skador i de äldre balkarna.

Vi rekommenderar en fördjupad undersökning för att konstatera orsak och omfattning av den avvikande lukt som upplevs i grunden.

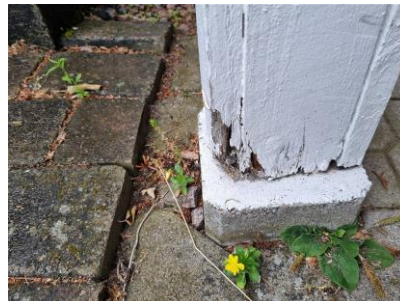
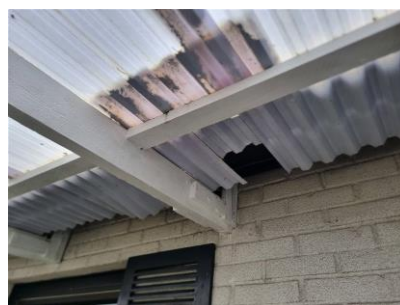
Detta är en enklare typ av uterum.

Vid besiktningstillfället noterades en del rötskador i träkonstruktionen samt att taket är i behov av renovering.

Vi rekommenderar att en fackman kontaktas för att kontrollera orsak och omfattning samt för att hjälpa er med rätt typ av åtgärder för uterummet. Detta gäller för hela uterummet.

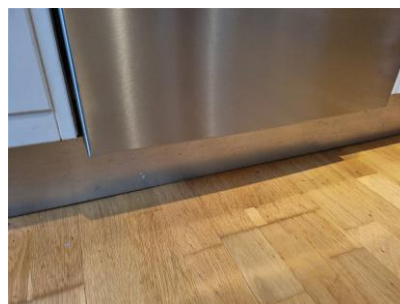
- Fuktskydd saknas i diskbänkskåp.

Utan fuktskydd är det svårt att upptäcka läckage exempelvis från rörledningar. Vatten kan då tränga in i omkringliggande konstruktioner och orsaka fuktskador.

För att upptäcka eventuella läckage rekommenderas att ett fuktskydd monteras.

Vi rekommenderar även att ett dräneringshål tas upp i sockeln under diskmaskinen, för att på ett enklare sätt kunna upptäcka ett eventuellt läckage.

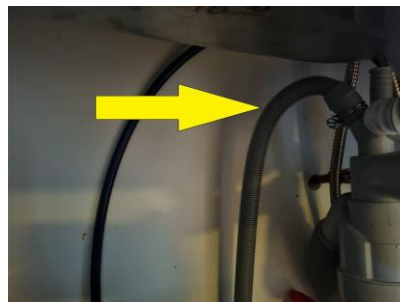
- Upphångningsbygel saknas på avloppslang från diskmaskinen.

När upphångningsbygel saknas ökar risken för brott på slangen med läckage som möjlig följd.

För att hindra brott på avloppsslang rekommenderas komplettering av upphångningsbygel.

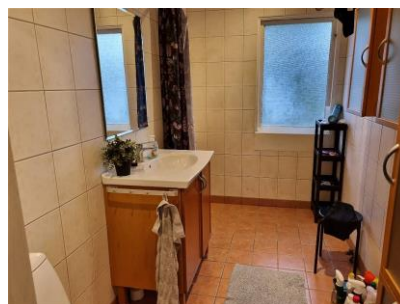
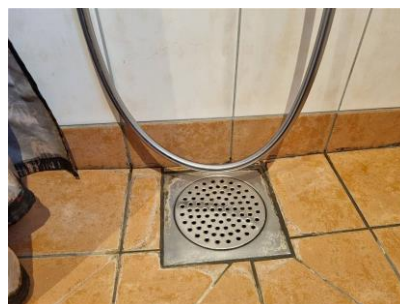
Våtutrymmet har äldre yt-/tätskikt.

- Golvfall utanför duschzonen är bristfälligt och tröskeln är lågt monterad.
- Rör genomföring finns i golvet.
- WC-stolen är lös.
- Golvbrunnen är en äldre gjutjärnsgolvbrunn samt att den är placerad nära väggen.
- Fönster finns i duschzonen.

Eftersom funktionen, som innebär att ytskiktet/tätskiktet ska vara vattentätt, kan vara nedsatt finns en ökad risk att vatten tränger igenom ytskiktet/tätskiktet med vattenskador i omkringliggande konstruktioner som följd.

Ovanstående noteringar innebär risk för fuktskador samt att det börjar bli tid för en renovering av utrymmet.
