Besiktningssprotokoll

Försäkringsbesiktning för Anticimex Säljarsförsäkrat

Fastighetsbeteckning: Åhus 21:122	
Fastighetsägare: Kristian Persson	
Fastighetsadress: Bofinksvägen 12	
Postnummer: 296 32	Ort: Åhus

Besiktningdatum: 2024-03-18	Protokollnummer: 68156538
Temperatur: -2 °C	Väderlek: Sol
Tekniker: Arian Nareman	
E-post: arian.nareman@Anticimex.se	
Kontor: Kristianstad	
Närvarande: Fastighetsägaren Jenz Mårtensson, Mårtensson Mäklare

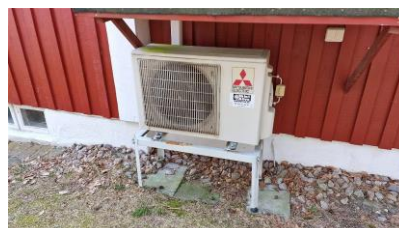
Kondensvatten från luftvärmepumpens utedel leds inte bort från husgrunden.

Detta medför ökad risk för att vatten tränger in i anslutande konstruktioner, vilket i sin tur kan leda till fuktrelaterade skador. Observera att besiktning av byggnadens värmesystem eller värmepumpen inte har ingått i uppdraget.

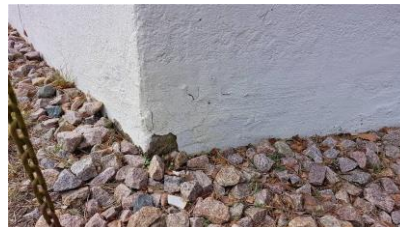
- Det förekommer sprickor/putssläpp i sockeln. Detta bedöms inte ha orsakat några bakomliggande skador.

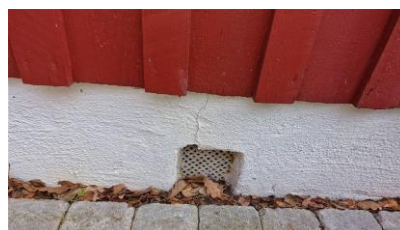
Enstaka krypgrundsventiler är i nivå med marken.

Detta innebär en ökad risk för vatteninträngning in i grunden, vilket i sin tur kan leda till fuktrelaterade skador i omkringliggande konstruktioner som följd.

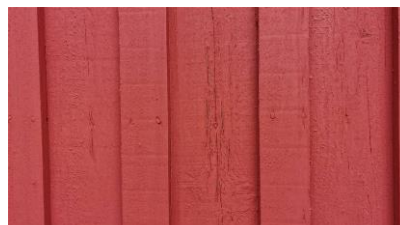
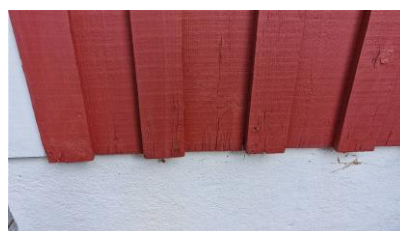
Fasadpanelen, framförallt nedre delarna samt mot söderläget är i behov av målning/underhåll.

Fasadbeklädnad och träkonstruktioner där målningsbehov finns riskerar att få fukt- och rötskador på grund av sämre vattenavvisande förmåga. För att öka livslängden på fasadbeklädnaden rekommenderas målning och underhåll.

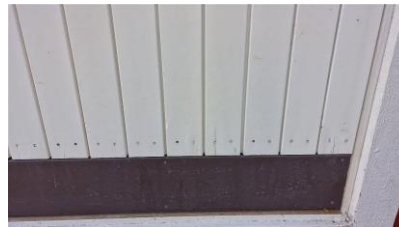
Dörr till tvättstugan är i behov av målning/underhåll.

För att öka livslängden samt undvika rötskador på dörrar rekommenderas målning/underhåll.

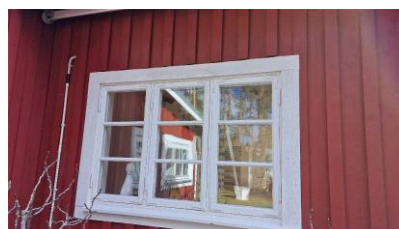
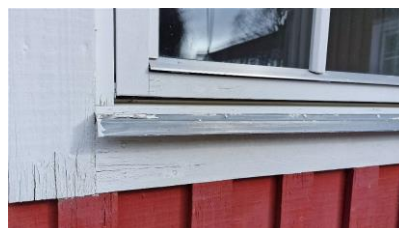
- Överbleck finns ej ovan fönsterna mot söder samt att enstaka fönsterbleck på entréingången lutar fel.

Bristfälliga bleck/avsaknad av bleck medför en ökad risk för att vatten kan rinna in och orsaka fuktrelaterade skador i omkringliggande konstruktioner.

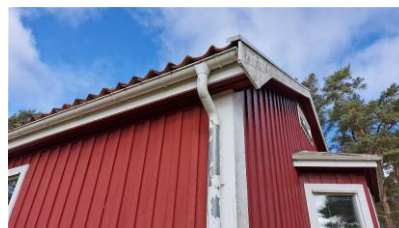
Färgflagningar förekommer på häng/stuprännor.

För att öka livslängden rekommenderas att dessa målas.

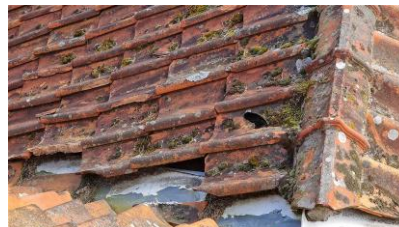
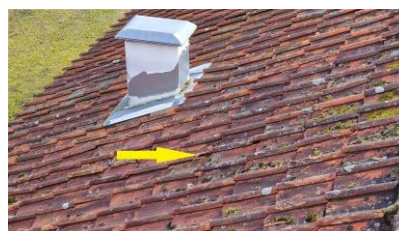
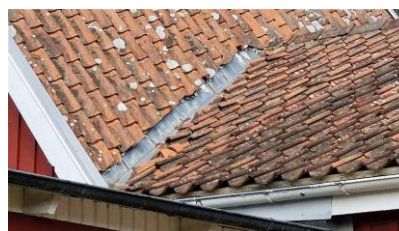
- Yttertaken är äldre.
- Förekommer trasiga tegelpannor samt att flertalet hamnat i olag.
- Rostangrepp förekommer på vinkelrännor.
- Infästningsskruvar har släppt i nockpannorna.
- Takfotsbrädor och vindskivor är i behov av målning/underhåll.

Takpannor, plåtdetaljer och underlagspapp har enligt vår bedömning en begränsad livslängd. Eftersom husets taktäckning är äldre samt pga. ovanstående noteringar har det ett minskat motstånd mot vatteninträning. Detta i sin tur kan leda till fuktskador på träläkt och vidare ner i underliggande konstruktioner.

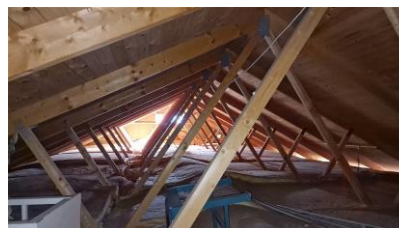
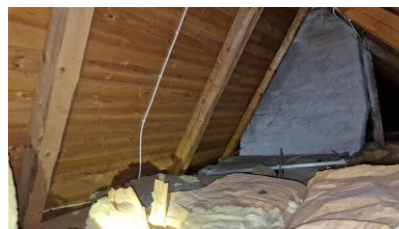
Nockvindarna är besiktigade enbart från vindsluckan då landgång inte fanns vid besiktningstillfället. Från dessa platser noterades mindre mängd mikrobiell påväxt på underlagstaket. Fuktkvoten i underlagstaket närmast vindsluckan uppmättes till cirka 12 %. Risk för mikrobiell påväxt föreligger vid en fuktkvot över 17 %.

Den upptäckta mikrobiella påväxten på underlagstaket är ett tecken på att vinden har tillförts eller tillförs fukt inifrån bostaden. Observera att besiktning av bostadens ventilationssystem inte har ingått i uppdraget.

För att komma tillrätta med detta kan fuktillförseln inifrån bostaden behöva minskas. Det kan göras genom att ventilationen i bostaden förbättras samt att eventuella otätheter i vindsbjälklaget (tak-/väggvinklar, taklucka med mera) tätas. Läs Anticimex faktablad om oppvärmda vindstrymmen för tips och råd.

Rekommenderas en kompletterande besiktning av hela vindstrymmen när landgångar monterats.

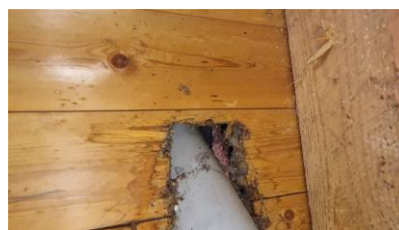
- Det finns otätheter mellan underlagstak/avluftsriör i sidovind öst.

Risk finns att vatten kan tränga in med fuktrelaterade skador som följd i omkringliggande konstruktioner.

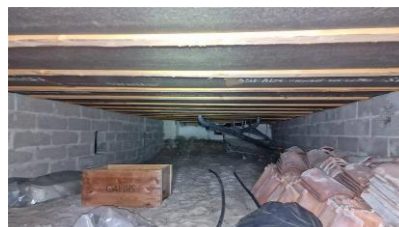
Vid kontroll av konstruktion i kryptgrunden har fuktvärden under kritisk fuktnivå för mikrobiell tillväxt uppmätts. Ingen avvikande lukt upplevdes i utrymmet, dock finns mikrobiell påväxt på bjälklagets undersida.

Fuktkvoten i kryptgrunden uppmättes till cirka 16 %. Risk för mikrobiell tillväxt föreligger vid en fuktkvot över 17 %. Det noterades att syllen har underliggande fuktskydd och är obehandlad.

Den upptäckta mikrobiella påväxten på bjälklagets undersida indikerar att grunden under delar av året är så pass fuktig att mikroorganismer utvecklas. Detta kan i sin tur leda till rötskador i konstruktionen. För att undvika detta så måste kryptgrundens klimat bli torrare. En vanlig typ av åtgärd är att man installerar en kryptgrundsavfuktare som säkerställer ett torrt och bra klimat i kryptgrunden. Den skapar samtidigt ett undertryck så att eventuella lukter som kan uppstå i bostadsmiljön sugas ner och sedan ut i utomhusluften.

Läs Anticimex faktablad om uteluftsventilerade kryptgrunder för tips och råd.

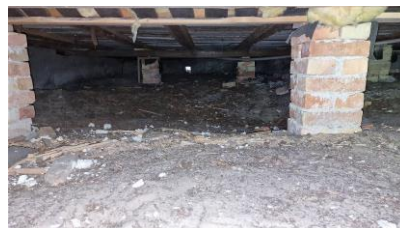
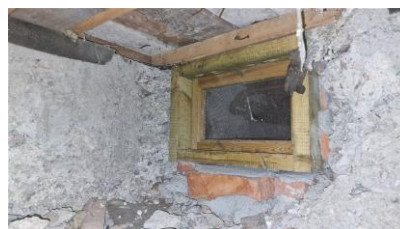
Träskyddsbehandlingsmedlet samt det organiska materialet på marken kan ge upphov till avvikande lukt som kan spridas i grunden och upp i husets boendemiljö. Vid besiktningstillfället upplevdes dock ingen avvikande lukt i huset.

Rekommenderas att organiskt material rensas ur grunden.

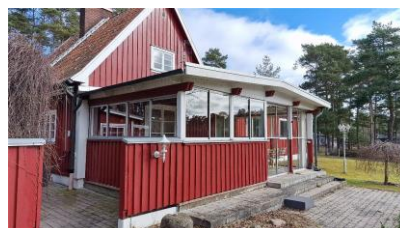
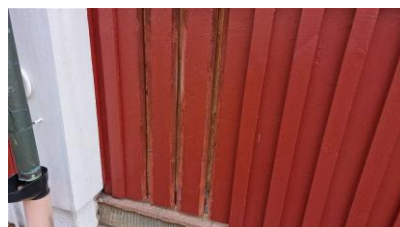
Uterummets träkonstruktioner/fönster har ett underhåll/målningsbehov och det noterades att en stupränna är bristfälligt ansluten mot markledningen.

Rekommenderas att träkonstruktionerna/fönster målas/underhålls för att undvika framtida rötskador samt för att öka livslängden samt att stuprännan justeras.

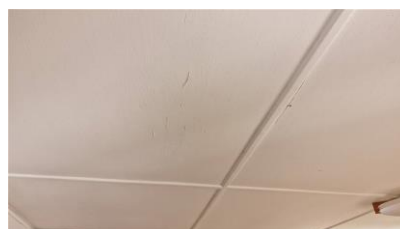
Förekommer ytskiktsskador i huset. Detta är att förvänta och bedöms inte ha lett till bakomliggande skador och kommer inte att nämnas vidare i protokollet för respektive utrymmen.

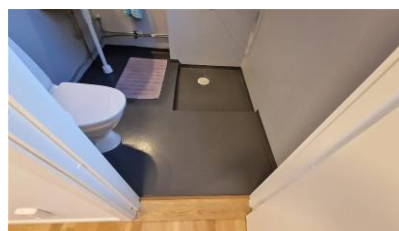
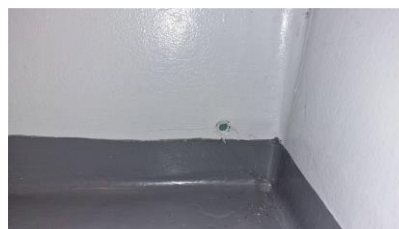
- Tätskiktet sticker ut en bit under klämringen i golvbrunnen.
- Bristfällig golvlutning.
- Mattsläpp runt golvbrunnen.
- Plastmattan ligger utanpå väggbeklädnaden i delar av badrummet.

Eftersom funktionen, som innebär att ytskiktet/tätskiktet ska vara vattentätt, kan vara nedsatt samt pga. ovanstående noteringar finns en ökad risk för fuktrelaterade skador i omkringliggande konstruktioner som följd.

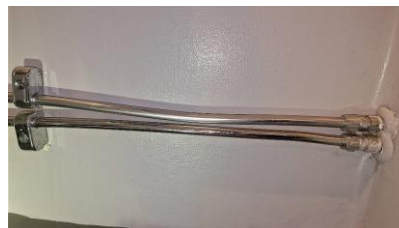
Vattenrör är något böjt. Vid besiktningstillfället noterades inga läckage eller liknande.

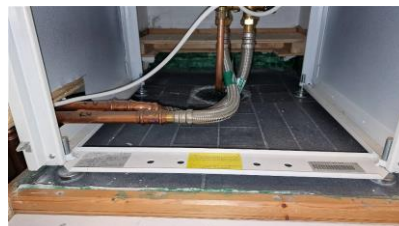
Normala fuktvärden indikerades mot klinker/kakel.

En viss fukt tränger alltid in bakom kakel/klinker via fogarna, detta är helt normalt och innebär inte att tätskiktet/ våtrumsisoleringen under kaklet/klinkern är bristfälligt eller ur funktion.

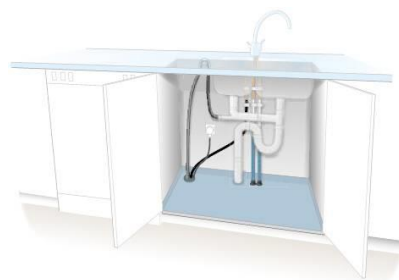
Fuktskydd saknas i diskbänkskåp.

Utan fuktskydd är det svårt att upptäcka läckage från rörledningar. Vatten kan då tränga in i omkringliggande konstruktioner och orsaka fuktskador. För att upptäcka eventuella läckage, installera ett fuktskydd.

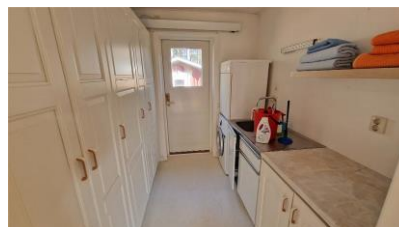
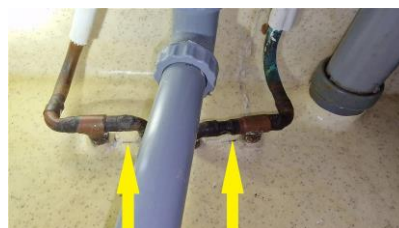
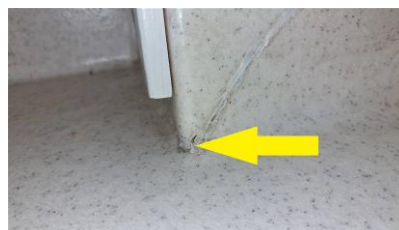
Tvättstugan är äldre och det gjordes följande noteringar:
 - Förekommer otätheter i plastmattan mellan rörgenomföringar och i mattskarv.
 - Bristfälligt golvfall.
 - Rörgenomföring finns i golv. Vid uppbyggnaden av utrymmet var detta tillåtet och utförandet anses därför vara fackmässigt utfört. I dagens branschregler är detta inte längre tillåtet.

Eftersom funktionen, som innebär att ytskiktet/tätskiktet ska vara vattentätt, kan vara nedsatt samt pga. ovanstående noteringar innebär det att det finns en ökad risk för fuktrelaterade skador i omkringliggande konstruktioner som följd.

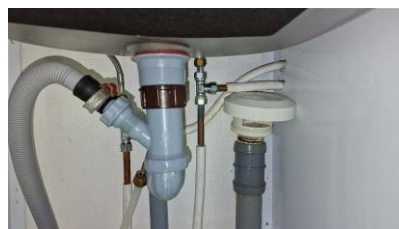
Avluftningen för delar av avloppet avslutas under vasken.

Rekommenderas att man regelbundet kontrollerar vacuumventilens funktion för att förhindra avvikande lukter från att sprida sig.

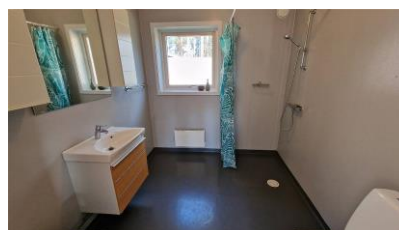
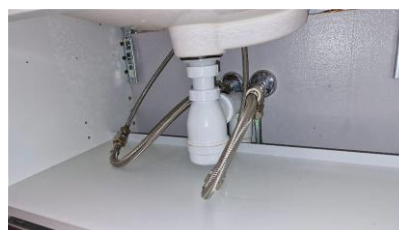
Läs vidare under punkten "Badrum väst", angående riskerna.

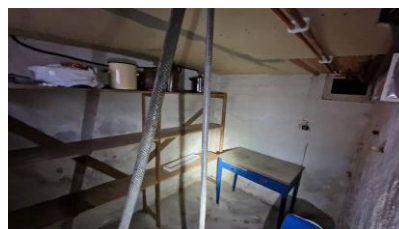
⚠ I en källare av denna typ finns det alltid en naturlig fuktpåverkan utifrån mot källarens golv samt ytterväggar. Det som är viktigt att tänka på är att undvika organiskt/täta material (trähyllor, trösklar, trägolv, tapeter, linoleum/plastgolv, täta vägg/golvfärger, trälister m.m) mot källarens ytterväggar samt golv då dessa ytor har en naturlig fuktpåverkan utifrån som kan leda till att avvikande lukt uppstår som kan sprida sig vidare till boendemiljön. Det är också viktigt att källaren hålls uppvärmd och eventuellt kan en avfuktare användas för att förbättra klimatet i källaren.

De ytskikt som lämpar sig i en källare av denna typ är puts på ytterväggar som målas med lämplig färg (exempelvis silikat) och på golven är det bra om man har rent betonggolv alternativt målat med rätt typ av färg eller beläggning med klinker.

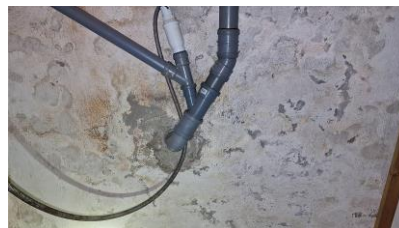
Puts- och färg som släppt från underlaget invändigt på källarytterväggarna är ett tecken på att källarens utvändiga fuktskydd inte längre fungerar tillfredsställande.

För att åtgärda detta måste källarens utvändiga fuktskydd förbättras. Läs Anticimex faktablad om källare för tips och råd.

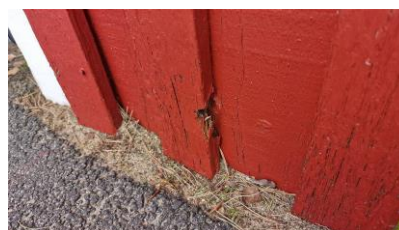
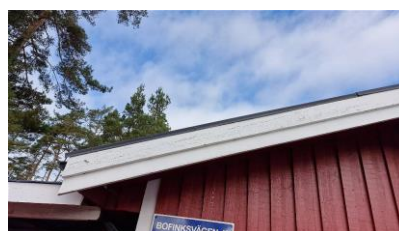
Fasadbeklädnad och träkonstruktioner där målningsbehov finns riskerar att få fukt- och rötskador på grund av sämre vattenavvisande förmåga. För att öka livslängden på fasadbeklädnaden rekommenderas målning och underhåll. Rekommenderas att man skapar nivåskillnad mellan fasadpanelen och marken för att förhindra att panelen suger åt sig fukt.

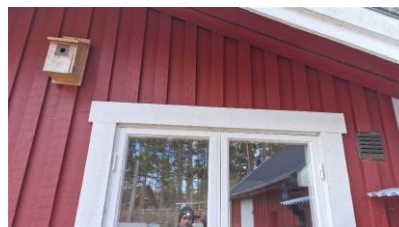
Avsaknad av bleck ovanför fönster medför en ökad risk för att vatten kan rinna in och orsaka fuktrelaterade skador i omkringliggande konstruktioner.

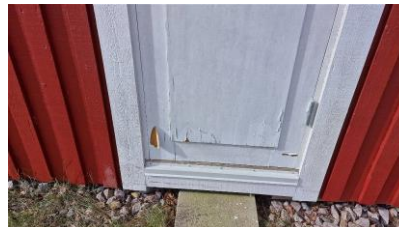
Dörrar där målningsbehov finns riskerar att få fukt- och rötskador på grund av sämre vattenavvisande förmåga. För att öka livslängden på dörr rekommenderas målning och underhåll.

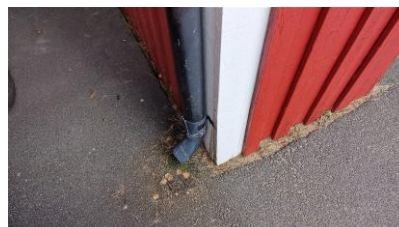
Stuprör som inte är anslutet till markledning kan medföra en ökad fuktbelastning på grundmur/sockel som i sin tur kan leda till fuktrelaterade skador.

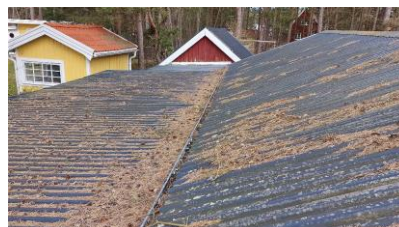
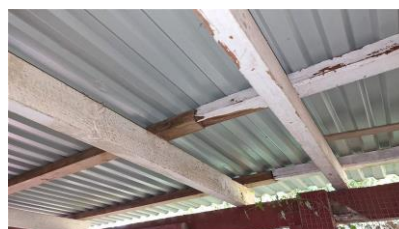
Plåttak och dess underliggande konstruktion har enligt vår bedömning en begränsad livslängd. Eftersom husets taktäckning är äldre har det ett minskat motstånd mot vatteninträngning. Detta i sin tur kan leda till fuktskador på träläkt och vidare ner i underliggande konstruktioner.

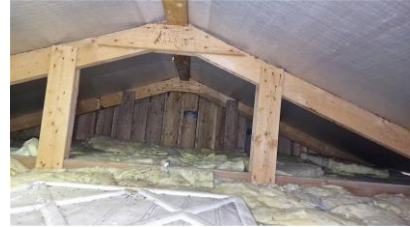
Eftersom underlagstaket består av plastfolie finns risk vid ogynnsam väderlek att regnvatten/snö tränger in under den yttre takbeläggningen och ner mellan plastöverlapp eller i andra otätheter med läckage på vindsutrymmet som följd.
