# Besiktningsprotokoll

Försäkringsbesiktning för Anticimex Säljarförsäkrat

| Heine 6 | |

| 2023-05-12 | 67579851 |

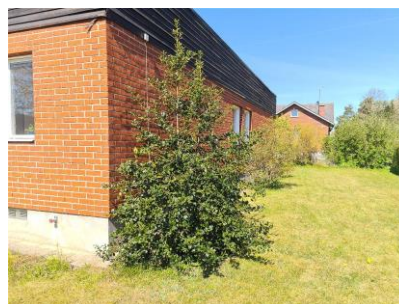
Växter finns i anslutning till byggnaden.

När det finns rabatter och växter nära byggnaden finns risk att fukt stannar kvar i väggarna. Detta kan i sin tur orsaka invändiga fuktskador. Växternas rötter kan också skada grundmuren och sätta dräneringsledningen ur funktion.

Området närmast huset rekommenderas att vara fritt från växtlighet.

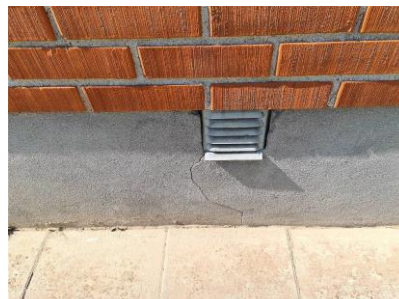
Sprickor finns i sockel.

Dessa bedöms inte ha lett till bakomliggande skador.

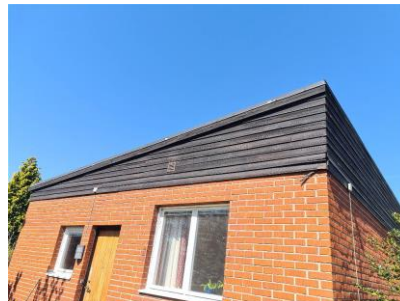
- Vindskivor och panel är i behov av målning/underhåll.

Träkonstruktioner där målningsbehov finns riskerar att få fukt- och rötskador på grund av sämre vattenavvisande förmåga. För att öka livslängden på rekommenderas målning och underhåll. I samband med ommålning rekommenderas att de rötskadade brädorna byts ut för att otätheter förhindras.

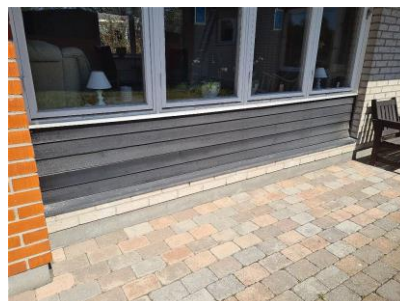
- Fasadpanelen under fönsterpartier är i behov av målning/underhåll.

Fasadbeklädnad och träkonstruktioner där målningsbehov finns riskerar att få fukt- och rötskador på grund av sämre vattenavvisande förmåga. För att öka livslängden på fasadbeklädnaden rekommenderas målning och underhåll.

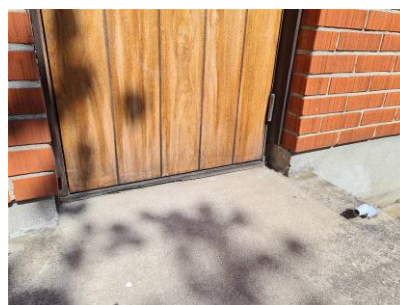
Tröskelbleck saknas under dörr.

Avsaknad av tröskelbleck medför att det finns risk för att vatten kan rinna in och orsaka fuktskador på tröskel och/eller i kringliggande vägg och bjälklag.

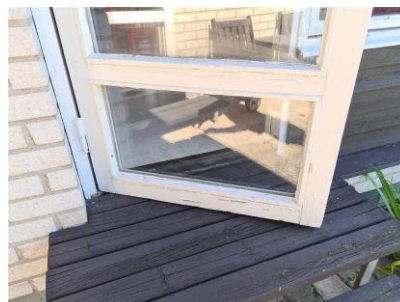
- Dörr är i behov av målning/underhåll.

Dörrar där målningsbehov finns riskerar att få fukt- och rötskador på grund av sämre vattenavvisande förmåga.

För att öka livslängden på dörr rekommenderas målning och underhåll.

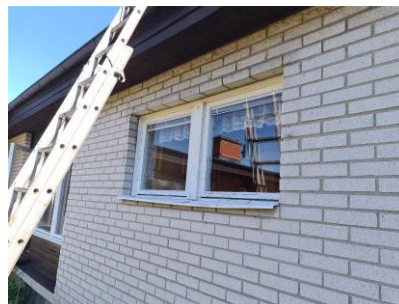
Fönster på huset är i behov av målning/underhåll.

Fönsterbågar och fönsterkarmar där målningsbehov finns riskerar att få fukt- och rötskador på grund av sämre vattenavvisande förmåga.

För att öka livslängden på fönster rekommenderas målning och underhåll.

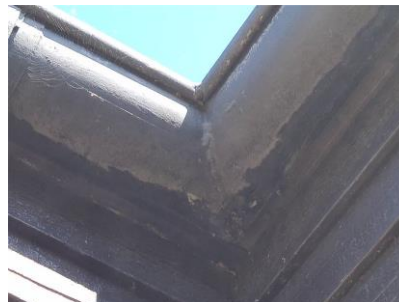
- Hängrännor är rostiga och läcker.

Rostskadade hängrännor leder ofta till läckage, vilket i sin tur innebär risk för fuktskador på fasad, sockel och i bakomliggande konstruktioner.

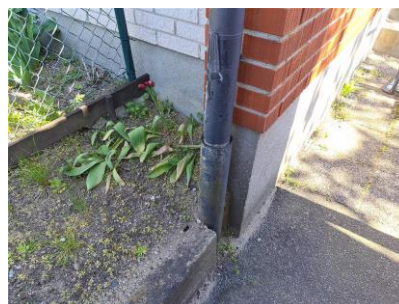
Lövsilar finns inte.

När det saknas lövsilar så finns det risk att det blir stopp i dagvattenledningen.

För att hindra stopp i dagvattenledningar rekommenderas komplettering av lövsilar.

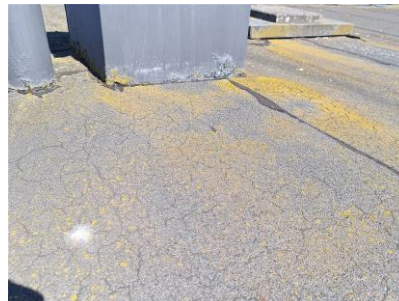
- Takpappen har blåsor och sprickor.  
Blåsor och sprickor på takpappen innebär att fuktskyddet har nedsatt funktion, vilket kan leda till fuktskador i underliggande konstruktioner.

- Det finns sprickor vid genomföringar och sarg för lucka till ventilationsaggregat är för låg.

Vi rekommenderar att du kontaktar en takläggare för en fördjupad undersökning för att bedöma orsak och omfattning.

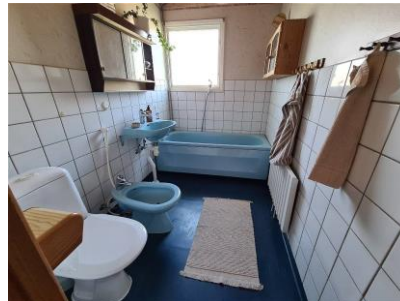
- Våtutrymmet har äldre yt-/tätskikt. Utrymmet är äldre och har passerat tiden för sin tekniska livslängd.

- Duschen är placerad nära ett fönster.

Duschens placering i våtutrymmet utgör en risk för fuktskador i fönster- och väggkonstruktionen.

- Rör genomföring finns i golv.

Rör genomföringar i golvet medför en ökad risk för att vatten tränger ner i omkringliggande konstruktioner och orsakar fuktskador.

Renovering av utrymmet rekommenderas. Kontakta en behörig våtrumsentreprenör för en renovering. I samband med renoveringen bör omkringliggande konstruktioner kontrolleras för att upptäcka eventuella följdskador.

För att minska risken för fuktskador på fönster och väggkonstruktion rekommenderas att man skyddar fönstret mot vattenbegjutning.

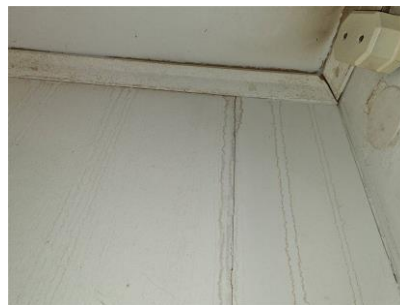
Taket har äldre fuktfläckar. Dessa var vid besiktningstillfället torra.

Fuktfläckar kan bero på olika saker, och kan vara ett tecken på en tidigare eller en pågående fuktskada.

Kontakta fackman för råd och åtgärd.

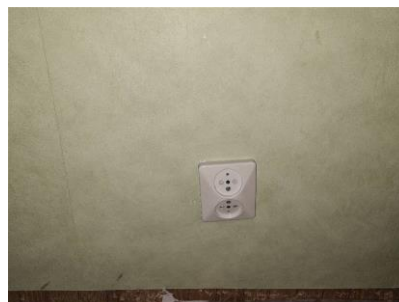
- Rummet har en heltäckningsmatta inlagd och ojordade uttag finns.  
När man har ojordade uttag i kök och oinredda källare finns det en ökad risk för personskador.  
Kontakta en elektriker för kontroll och åtgärd.

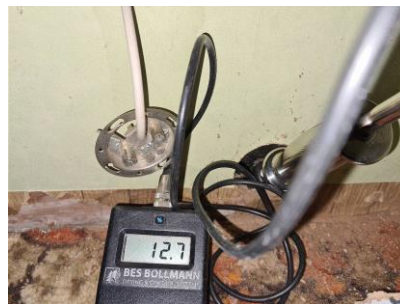
- Vid kontroll av konstruktion uppmättes fuktvärden under kritisk nivå för mikrobiell tillväxt och normal lukt upplevdes.

Källargrundmurar med påreglade ytterväggar. Dessa är utreglade med 25 mm luftspalt-mjuk träfiberskiva-byggskiva-  
Fuktkvoten uppmättes till 13 %, den relativa fuktigheten uppmättes till 66 % och en normal lukt kunde kännas i golv/vägg vinkel.

Befintlig påreglad vägg och eventuella väggsyllar riskerar att drabbas av fuktskador på grund av naturlig fuktpåverkan. Detta i sin tur kan leda till mikrobiella skador (angrepp av mikroorganismer) som kan resultera i att mikrobiell lukt sprids till boendemiljön. Om reglar/syllar är tryckimpregnerade kan även en kemisk lukt förekomma.

Vi rekommenderar att påreglad vägg tas bort och ersätts med en fuktsäker konstruktion.

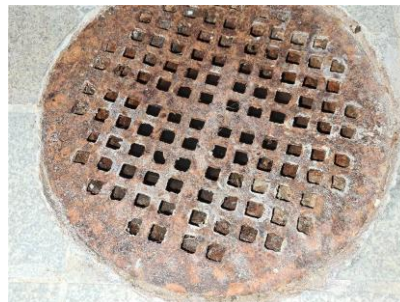
Gjutjärnsbrunnen är rostangripen.

Golvbrunn i dusch är i dåligt skick.

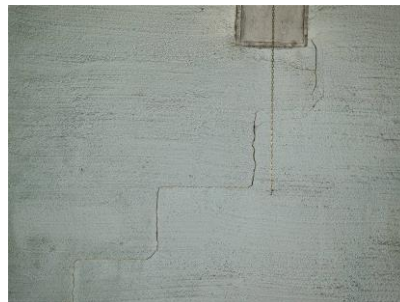
Spricka/or finns i vägg.

Dessa bedöms inte ha lett till bakomliggande skador.

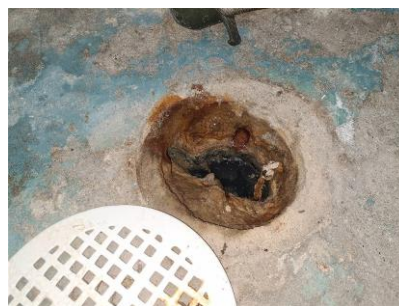
Gjutjärnsbrunnen är rostangripen.

Golvbrunn i tvättstuga är i dåligt skick.

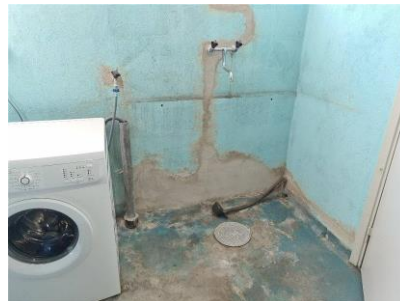
- Puts- och färgsläpp finns på källarväggar.

Puts- och färg som släppt från underlaget invändigt på källarytterväggarna är ett tecken på att källarens utvändiga fuktskydd inte längre fungerar tillfredsställande.

För att åtgärda detta måste källarens utvändiga fuktskydd förbättras. Läs Anticimex faktablad om källare för tips och råd.

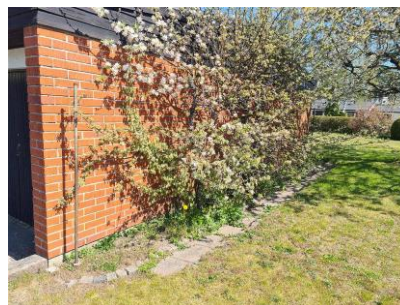
Växter finns i anslutning till byggnaden.

När det finns rabatter och växter nära byggnaden finns risk att fukt stannar kvar i väggarna. Detta kan i sin tur orsaka invändiga fuktskador. Växternas rötter kan också skada grundmuren och sätta dräneringsledningen ur funktion.

Området närmast huset rekommenderas att vara fritt från växtlighet.

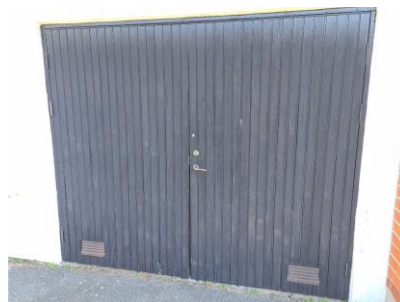
Dörr är i behov av målning/underhåll.

Dörrar där målningsbehov finns riskerar att få fukt- och rötskador på grund av sämre vattenavvisande förmåga.

För att öka livslängden på dörr rekommenderas målning och underhåll.

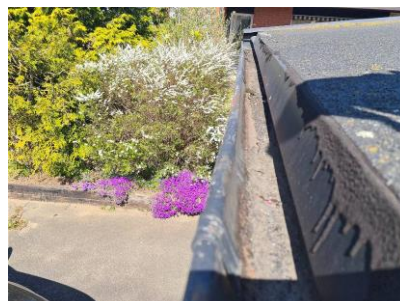
- Hängrännor är rostiga och läcker.

Rostskadade hängrännor leder ofta till läckage, vilket i sin tur innebär risk för fuktskador på fasad, sockel och i bakomliggande konstruktioner.

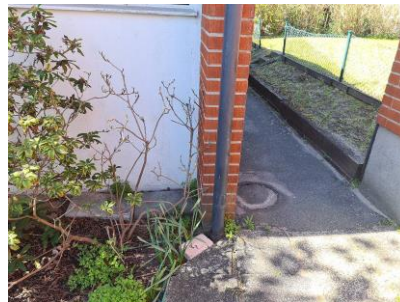
- Lövsilar finns inte.

När det saknas lövsilar så finns det risk att det blir stopp i dagvattenledningen.

För att hindra stopp i dagvattenledningar rekommenderas komplettering av lövsilar.

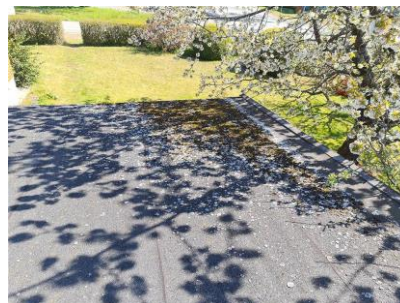
Mospåväxt finns på papptaket.

Mossa som växer på taket kan leda till att taktäckningen har ett minskat motstånd mot vatteninträngning. Detta i sin tur kan leda till fuktskador på takkonstruktionen vilket kan resultera i mikrobiella skador (angrepp av mikroorganismer).

För att öka livslängden på taket rekommenderas att mossan tas bort.

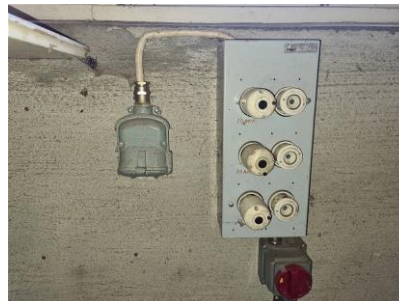
3-fasuttag i metall finns.

Denna typ av uttag tillverkas inte längre då de anses medföra en stor risk för personskada.

Kontakta en elektriker för kontroll och åtgärd.

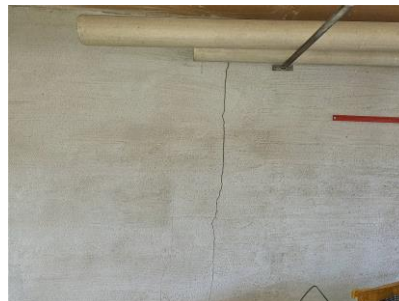
Spricka/or finns i vägg.

Dessa bedöms inte ha lett till bakomliggande skador.
