# Besiktningsprotokoll

Försäkringsbesiktning för Anticimex Säljarförsäkrat

| Fastighetsadress:<br>Sågverksvägen 16 | |

| Besiktningsdatum:<br>2026-09-17 | Protokollnummer:<br>69936609 |

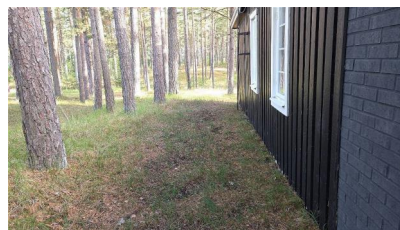
Marken lutar bitvis mot huset.

Detta innebär en ökad fuktbelastning mot grunden vilket i sin tur kan orsaka fuktskador i huset.

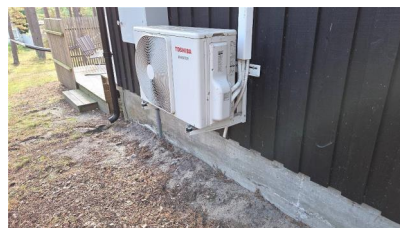
- Kondensvatten från luftvärmepumpens utedel leds inte bort från husgrunden.

Detta medför ökad risk för att vatten tränger in i anslutande konstruktioner, vilket i sin tur kan leda till fuktrelaterade skador. Observera att besiktning av byggnadens värmesystem eller värmepumpen inte har ingått i uppdraget.

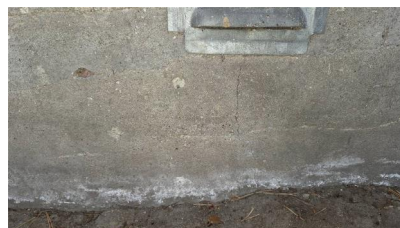
Det förekommer ytliga sprickor i sockeln. Detta bedöms inte ha orsakat några bakomliggande skador.

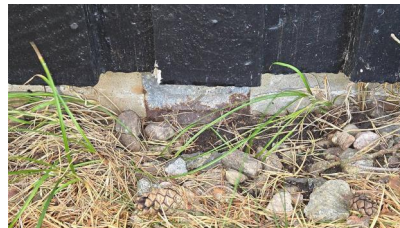
Krypgrundsventil mot väst i nivå med mark.

Innebär ökat fuktpåslag i grunden.

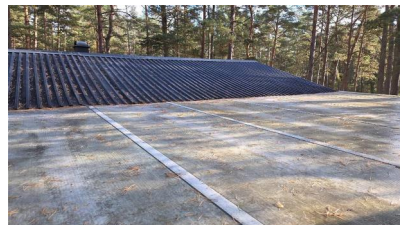
Bristfällig taklutning.

Bristfällig taklutning innebär en försämrad vattenavrinning, vilket i sin tur kan leda till fuktrelaterade skador i omkringliggande konstruktioner som följd. Inga synliga tecken på fuktinträngning noterades i uterummet vid besiktningstillfället.

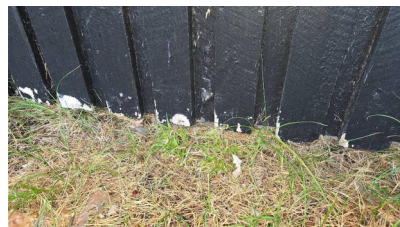
Träfasaden mot väster är i behov av målning/underhåll.

Rekommenderas att träfasaden målas regelbundet för att förhindra framtida rötskador samt för att öka livslängden.

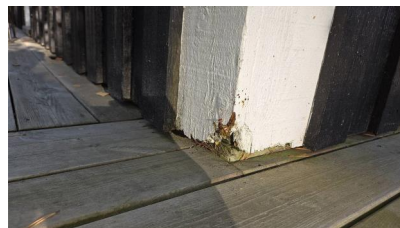
Mindre rötskada i knutbräda mot sydöst.

Rekommenderas att rötskadade delar byts ut och att man därefter målar/underhåller regelbundet. Vid osäkerhet kontakta fackman.

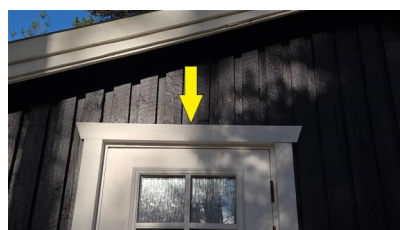
Överbleck (plåt) finns ej ovan ytterdörr.

Vid avsaknaden av överbleck ökar risken att vatten kan tränga in och orsaka fuktrelaterade skador i omkringliggande konstruktioner som följd.

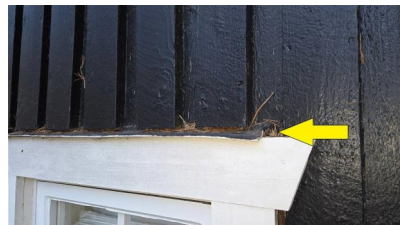
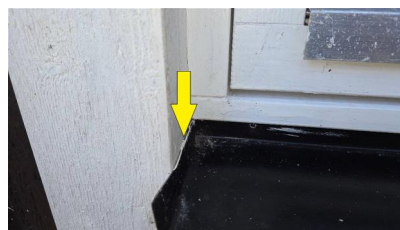
Bristfälligt överbleck/otätheter ovan fönster på gavlarna samt otätheter i anslutning mellan fönsterbleck/yttervägg på norrsidan.

Detta innebär en ökad risk för fuktinträngning och fuktrelaterade skador i omkringliggande konstruktioner som följd.

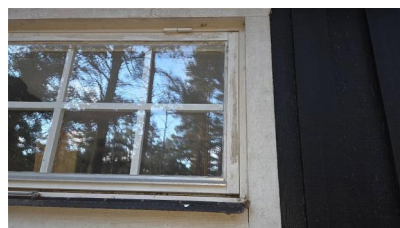
- Enstaka fönster i behov av tvätt/underhåll.

Rekommenderas tvätt/underhåll för att förhindra rötskador samt för att öka livslängden.

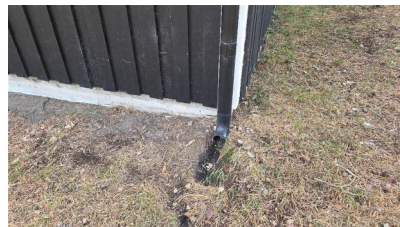
- Stuprör avslutas innan mark.

Stuprör som avslutas intill husliv (ovan mark) kan medföra en ökad fuktbelastning på grundmur/sockel med fuktrelaterade skador som följd.

- Hängränna fylld med vatten/barr.
- Rekommenderas att hängränna rensas för att förhindra översvämning.

- Falsen på stuprören vänd mot fasaden.

Rekommenderas att man vänder falsen bort från fasaden för att förhindra fuktskador på väggen, vid eventuell frostsprängning, vid kalla årstider.

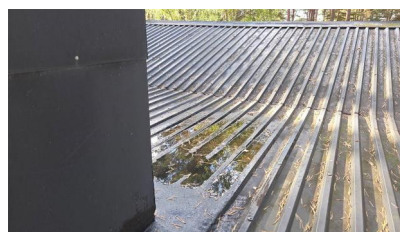
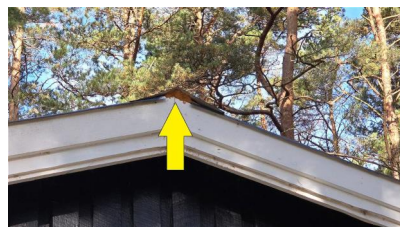
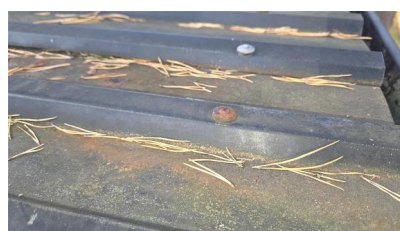
- Taket är äldre.
- Bristfällig taklutning på delar av taket och det noterades vattenansamling. Läs om detta under punkten "Uterum".
- Otätheter i anslutning mellannockplåt och vindskivor.
- Rostangripna infästningsspikar.

Eftersom husets taktäckning är äldre samt pga. ovanstående noteringar har det ett minskat motstånd mot vatteninträngning. Detta i sin tur kan leda till fuktskador på träläkt och vidare ner i underliggande konstruktioner.

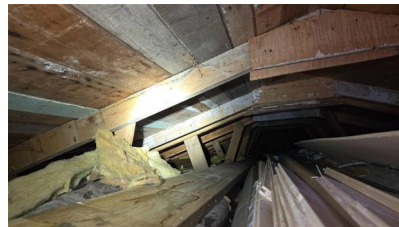
Vinden har inte gått att besiktiga i sin helhet då utrymmet var belamrat.

Via luckan noterades dock mikrobiell påväxt på underlagstaket och fuktkvoten i underlagstaket närmast luckan uppmättes till cirka 8 %. Risk för mikrobiell tillväxt föreligger vid en fuktkvot över 17 %.

Den upptäckta mikrobiella påväxten på underlagstaket är ett tecken på att vinden har tillförts eller tillförs fukt inifrån bostaden. För att komma tillrätta med detta kan fukttillförseln inifrån bostaden behöva minskas. Det kan göras genom att ventilationen i bostaden förbättras samt att eventuella otätheter i vindsbjälklaget (tak-/väggvinklar, taklucka med mera) tätas. Läs Anticimex faktablad om uppvärmda vindsutrymmen för tips och råd.

Rekommenderas en kompletterande besiktning när hela vindsutrymmet gjorts åtkomligt för besiktning.

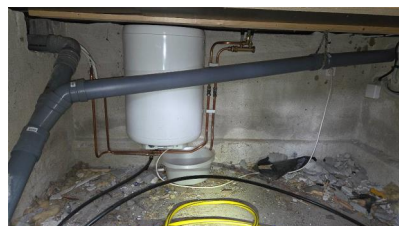
Vid kontroll av konstruktionen i den lilla krypgrunden under köket uppmättes fuktvärden under kritisk fuktnivå för mikrobiell tillväxt och normal lukt upplevdes. Fuktkvoten i grunden uppmättes till cirka 12 %. Risk för mikrobiell tillväxt föreligger vid en fuktkvot över 17 %.

Golvbjälklaget ovan den uteluftsventilerade krypgrunden riskerar att drabbas av fuktskador på grund av naturlig fuktpåverkan. Detta kan i sin tur leda till mikrobiella skador som kan leda till att avvikande lukt sprids till boendemiljön.

Rekommenderas att det organiska materialet på markytan tas bort, då detta kan ge upphov avvikande lukt som kan sprida sig. Därefter rekommenderas att man täcker marken med åldersbeständig plastfolie.

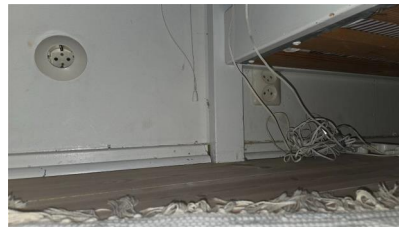
Blandade eluttag, jordade och ojordade, finns i flertalet utrymmen i huset.

När man blandar jordade och ojordade eluttag i samma rum finns det en ökad risk för personskador.

Kontakta en elektriker för kontroll och åtgärd.

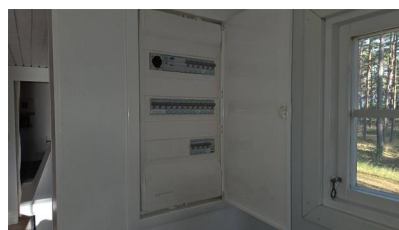
- Gruppförteckning över elcentralen saknas.

"Gruppförteckning" är en lista som ska vara placerad vid elcentralen. Den visar vilka säkringar som är anslutna till vilka armaturer, vägguttag och apparater. Den är också till för att underlätta vid felsökning och elarbeten.

Kontakta en elektriker för att upprätta en gruppförteckning som placeras i närheten av elcentralen.

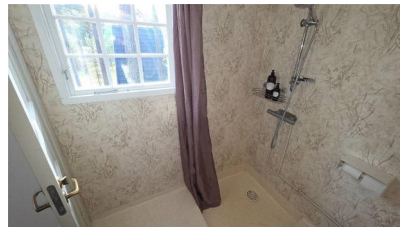
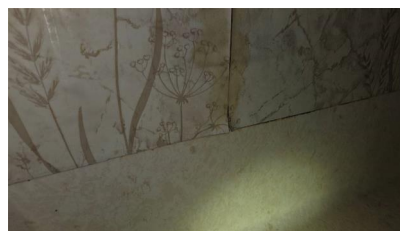
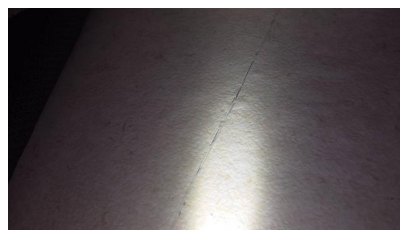
- Badrummet är äldre och otätheter förekommer i mattskarvar i golv och vägg.
- Bristfällig golvlutning.
- Fönster placerat nära duschzon.
- Golvbrunn placerad för nära vägg.

Eftersom funktionen som innebär att ytskiktet/tätskiktet ska vara vattentätt, kan vara nedsatt samt pga. ovanstående noteringar finns en ökad risk att vatten tränger igenom ytskiktet/tätskiktet med vattenskador i omkringliggande konstruktioner som följd.

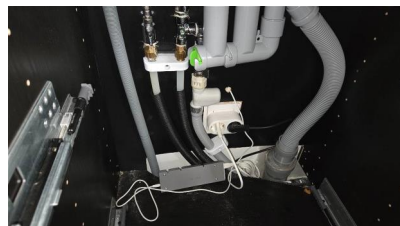
Fuktskydd saknas i diskbänksskåp samt under kyl/frys.

Utan fuktskydd är det svårt att upptäcka läckage från rörledningar. Vatten kan då tränga in i omkringliggande konstruktioner och orsaka fuktskador. För att upptäcka eventuella läckage, installera ett fuktskydd.

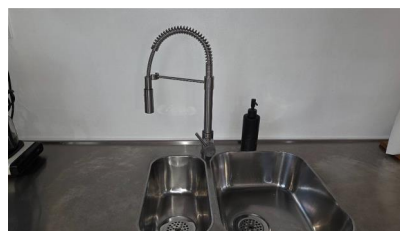
- Köksblandaren saknar vridstopp. (utloppspipen går att vrida ut över bänkskivan).

Detta kan leda till att vatten rinner ut till omkringliggande konstruktioner med fuktskador som följd.
