# Besiktningsprotokoll

## Försäkringsbesiktning för Anticimex Säljarförsäkrat

| Fastighetsadress:<br>Järvvägen 11 | |

| Besiktningsdatum:<br>2024-07-02 | Protokollnummer:<br>68346046 |

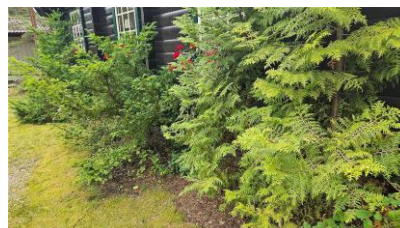
- Växter finns i anslutning till byggnaden.

När det finns rabatter och växter nära byggnaden finns risk att fukt stannar kvar i väggarna. Detta kan i sin tur orsaka invändiga fuktskador.

Området närmast huset rekommenderas att vara fritt från växtlighet.

Detta gäller även för uterummet.

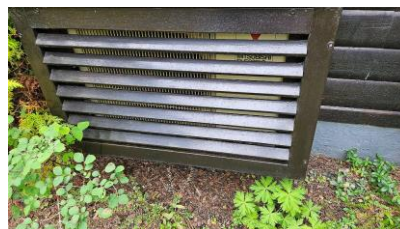
- Kondensvatten från luftvärmepumpens utedel leds inte bort från husgrunden.

Detta medför ökad risk för att vatten tränger in i anslutande konstruktioner, vilket i sin tur kan leda till fuktrelaterade skador. Observera att besiktning av byggnadens värmesystem eller värmepumpen inte har ingått i uppdraget.

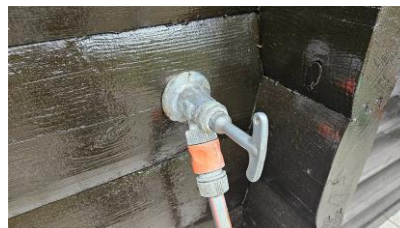
Vattenutkastaren är inte frostsäker.

När vattenutkastaren inte är frostsäker ökar risken för att den ska frysa sönder och orsaka vattenskada.

Nuvarande fastighetsägare är noga med att stänga av vattnet i byggnaden när de inte bor i huset samt under vintertid, vilket är bra då detta minskar risken för skador.

Byt till självdränerande vattenutkastare vilket innebär att den är frostsäker.

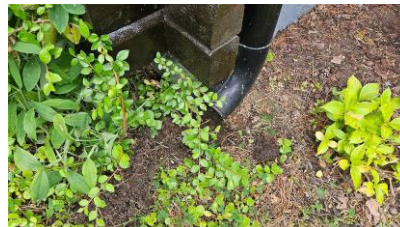
Det finns en del stuprör som inte är anslutna till markledning.

Stuprör som inte är anslutet till markledning kan medföra en ökad fuktbelastning på grundmur/sockel som i sin tur kan leda till fuktrelaterade skador.

Det viktigaste är att man leder bort dagvattnet från huset på bästa sätt.

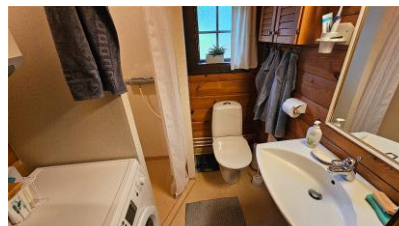
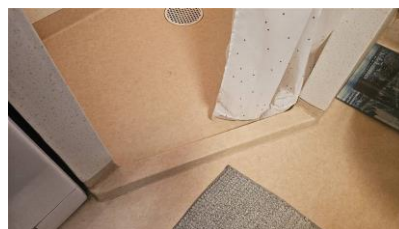
Våtutrymmet har äldre yt-/tätskikt.

Eftersom funktionen, som innebär att ytskiktet/tätskiktet ska vara vattentätt, kan vara nedsatt finns en ökad risk att vatten tränger igenom ytskiktet/tätskiktet med vattenskador i omkringliggande konstruktioner som följd.

- Rörgenomföringar finns i golvet. Detta var godkänt när utrymmet senast renoverades, dock är detta inte godkänt enligt nu gällande branschregler (viktigt att tänka på vid en framtida renovering av utrymmet).

- Golvlutningen mot golvbrunnen är bristfälligt.

- Tät sarg finns på golvet vid duschzonen. Detta innebär att vatten inte kan nå golvbrunnen från övriga delar av badrummet, vilket medför risk för fuktskador i angränsade utrymme vid ett eventuellt läckage.

- Ventil finns monterad i duschzonen. Detta medför risk för fuktskador på väggkonstruktionen. För att minska risken för skador rekommenderas att man skyddar ventilen mot vattenbegjutning. Vid en framtida renovering av utrymmet rekommenderas att ventilen flyttas ur duschzonen samt att en frånluftsfläkt monteras för att förbättra ventilationen i utrymmet.

Fuktindikering i utrymmet gav inga förhöjda fuktindikationer.

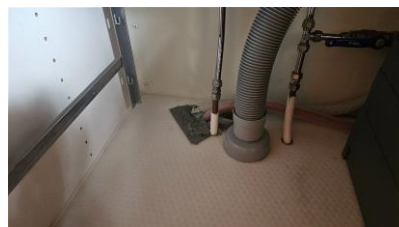
Fuktskydd i diskbänkskåp är otätt.

Utan ett fungerande fuktskydd är det svårt att upptäcka läckage från exempelvis rörledning. Vatten kan då tränga in i omkringliggande konstruktioner och orsaka fuktskador.

För att upptäcka eventuella läckage rekommenderas att befintligt fuktskydd tätas på ett fackmässigt sätt.

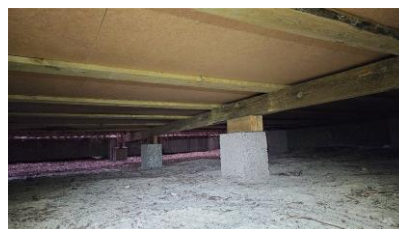
Vid kontroll av konstruktionen i plintgrunden uppmättes fuktvärden under kritisk fuktnivå för mikrobiell tillväxt och normal lukt upplevdes.

Golvbjälklaget ovan den uteluftsventilerade plintgrunden riskerar att drabbas av fuktskador på grund av naturlig fuktpåverkan. Detta kan i sin tur leda till mikrobiella skador (angrepp av mikroorganismer) som kan leda till att mikrobiell lukt sprids till boendemiljön.

Fuktkvoten uppmättes till 15% i blindbottenbrädor och bärlinor.

Det finns träskyddsbehandlat virke i bjälklaget. Risken med denna träskyddsbehandlat virke är att det kan avge en avvikande lukt som kan sprida sig till boendemiljön, framförallt om det utsätts för fukt. Risken för detta virke är dock mindre jämfört med det träskyddsbehandlade virke som användes under 1960-1970talet.

Som en förbättring i plint grunden kan en åldersbeständig plastfolie monteras på markytan för att minska fuktpåverkan från marken.

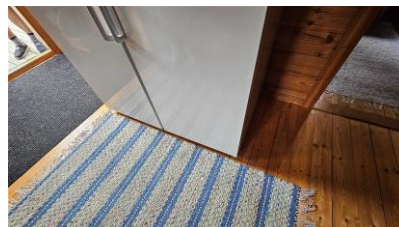
Fuktskydd saknas under trinetten.

Utan fuktskydd är det svårt att upptäcka läckage från exempelvis rörledningar.

För att upptäcka eventuella läckage, installera ett fuktskydd.

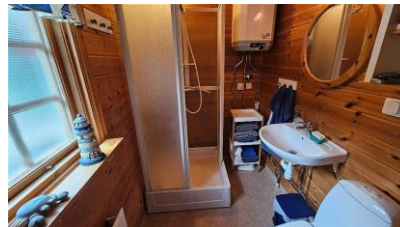
Våtutrymmet har äldre yt-/tätskikt.

Det finns inte något tätskikt på väggytor och istället används en duschkabin i utrymmet för att skydda väggar/golv mot vattenbegjutning. Golvlutningen är bristfällig mot golvbrunnen och därför rekommenderas att man undviker att vattenbegjuta golvytan.

Eftersom funktionen, som innebär att ytskiktet/tätskiktet ska vara vattentätt, kan vara nedsatt finns en ökad risk att vatten tränger igenom ytskiktet/tätskiktet med vattenskador i omkringliggande konstruktioner som följd.

Det noterades även rörgenomföringar i golvet. Detta var godkänt när utrymmet uppfördes, dock finns det nya regler kring hur detta ska utföras vid en framtida renovering av utrymmet.
