# Besiktningsprotokoll

Försäkringsbesiktning för Anticimex Säljarförsäkrat

| Fastighetsbeteckning:<br>Kryddkrassen 6 | |
| Fastighetsadress:<br>Basilikastigen 11 | |

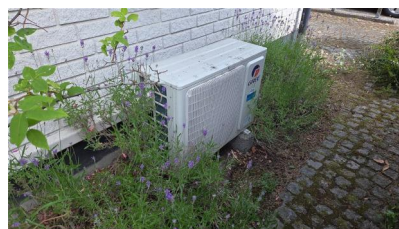
Kondensvatten från luftvärmepumpens utedel leds inte bort från husgrunden.

Detta medför ökad risk för att vatten tränger in i anslutande konstruktioner, vilket i sin tur kan leda till fuktrelaterade skador. Observera att besiktning av byggnadens värmesystem eller värmepumpen inte har ingått i uppdraget.

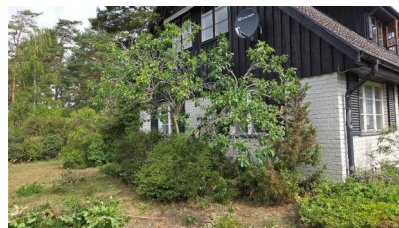
- Växter finns i anslutning till grundmur.

Detta innebär en ökad risk för fuktrelaterade skador mot byggnaden samt att dräneringsledningar kan påverkas. Rekommenderas att växtlighet undviks mot byggnaden.

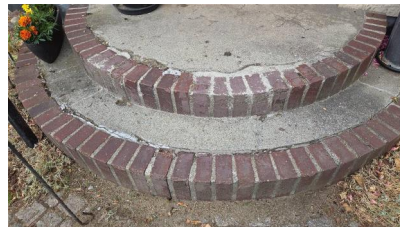
Sprickor förekommer.

Vid osäkerhet kontakta fackman för bedömning av lämpliga åtgärder.

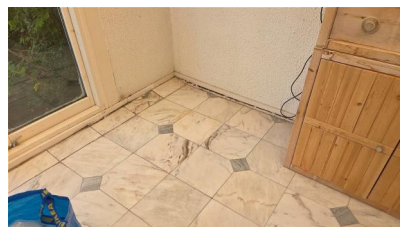
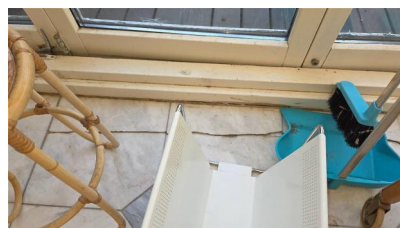
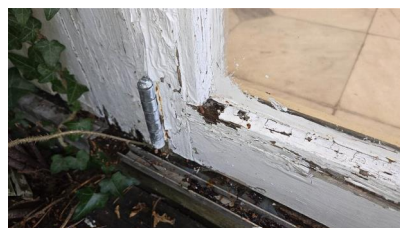
- Sprickor/bomljudd samt att delar av golvet mot nordväst har satt sig, lutar.
- Uterummets träkonstruktioner har ett målningsbehov och rötskador förekommer.
- Taket är äldre.

Rekommenderas att fackman kontaktas för att hjälpa er med en renovering/ bedömning av lämpliga åtgärder.

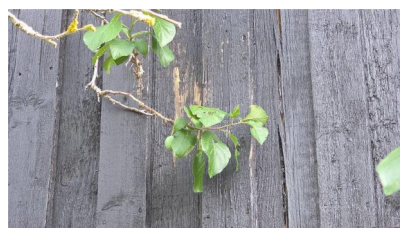
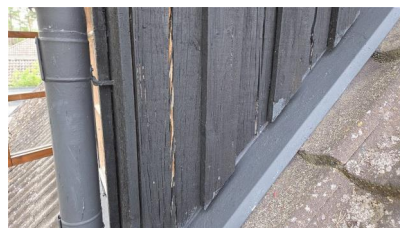
Fasadpanelen samt vindskivor är i behov av målning/underhåll.

Fasadbeklädnad och träkonstruktioner där målningsbehov finns riskerar att få fukt- och rötskador på grund av sämre vattenavvisande förmåga. För att öka livslängden på fasadbeklädnaden rekommenderas målning och underhåll.

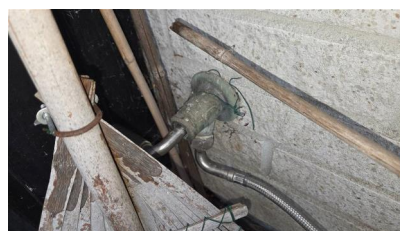
Vattenutkastaren är inte frostsäker.

När vattenutkastaren inte är frostsäker ökar risken för att den ska frysa sönder och orsaka vattenskada. Byt till självdränerande vattenutkastare vilket innebär att den är frostsäker.

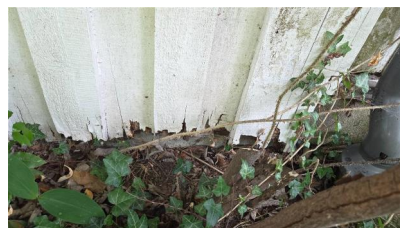
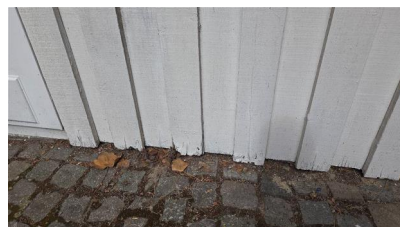
Rötskador finns i träfasaden mot ena förrådet, på baksidan samt på framsidan in till sovrum nordöst.

Rekommenderas att fackman kontaktas för att hjälpa er med en lämpligt åtgärd. I samband med detta bör omkrinliggande konstruktioner kontrolleras för eventuella följdskador.

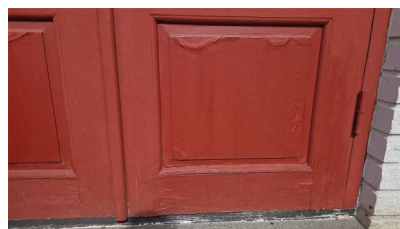
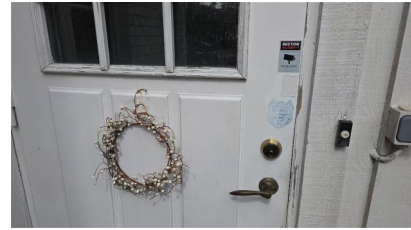
Dörrarna är i behov av målning/underhåll samt att tröskelbleck ej finns.

Dörrar där målningsbehov finns riskerar att få fukt- och rötskador på grund av sämre vattenavvisande förmåga. För att öka livslängden på dörr rekommenderas målning och underhåll. Rekommenderas även att tröskelbleck monteras.

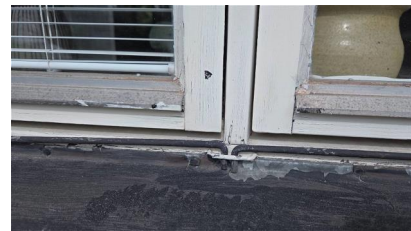
Fönsterna är i behov av målning/underhåll.

Fönsterbågar och fönsterkarmar där målningsbehov finns riskerar att få fukt- och rötskador på grund av sämre vattenavvisande förmåga. För att öka livslängden på fönster rekommenderas målning och underhåll.

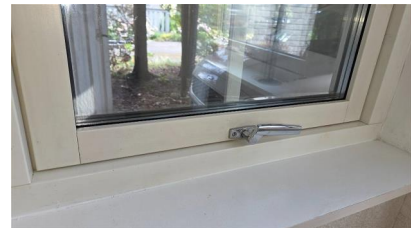
- Isolerglasen i sovrum nordöst är äldre.

Befintliga fönster är äldre vilket betyder att tätningen mellan fönsterrutorna kan vara sämre. Detta kan leda till att missfärgning/imma kan uppstå mellan glasrutorna.

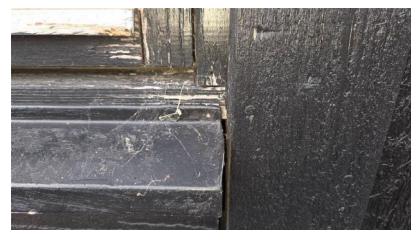
- Otätheter noterades i anslutning mellan fönsterbleck och fönsterfoder, på gaveln mot norr.

Detta innebär en ökad risk att vatten tränger igenom och orsakar fuktskador i omkringliggande konstruktioner.

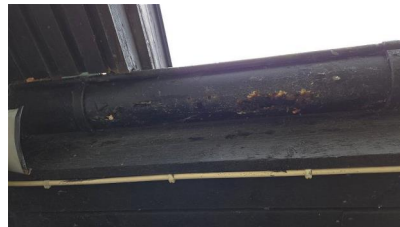
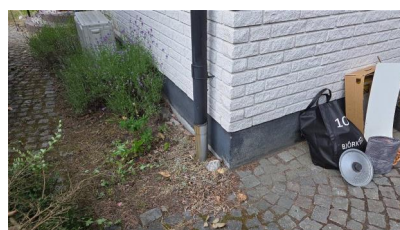
På baksidan av huset noterades att del av hängränna har rostat sönder samt att lövsilar ej finns på stuprören.

Rekommenderas att hängrännorna ses över/byts ut och att lövsilar monteras, för att förhindra ökat fuktpåslag mot byggnaden. Vid osäkerhet kontakta fackman.

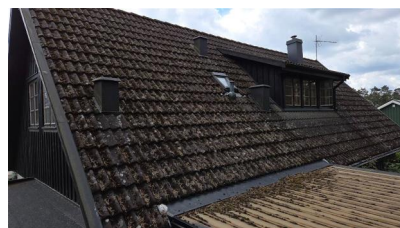
Yttertaket besiktigades från takstege, från carportstaket samt från marken. Följande noteringar gjordes:

- Taket är äldre.
- Mossa finns på takpannorna.
- Nockband finns ej undernockpannorna.

Takpannor, plåtdetaljer och underlagspapp har enligt vår bedömning en begränsad livslängd. Eftersom husets taktäckning är äldre har det ett minskat motstånd mot vatteninträngning. Detta i sin tur kan leda till fuktskador på träläkt och vidare ner i underliggande konstruktioner.

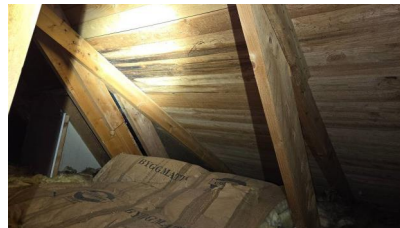
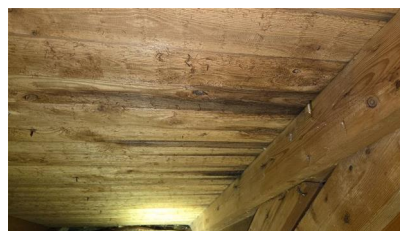
Vid kontroll av konstruktion pånockvinden har fuktvärden under kritisk fuktnivå för mikrobiell tillväxt uppmätts, och det finns mindre mängd mikrobiell påväxt och missfärgningar på delar av underlagstak. Fuktkvoten i underlagstak/takbjälkar uppmättes till cirka 8 %. Risk för mikrobiell påväxt föreligger vid en fuktkvot över 17 %.

Den upptäckta mikrobiella påväxten på underlagstaket är ett tecken på att vinden har tillförts eller tillförs fukt inifrån bostaden. Observera att besiktning av bostadens ventilationssystem inte har ingått i uppdraget.

För att komma tillrätta med detta kan fuktillförseln inifrån bostaden behöva minskas. Det kan göras genom att ventilationen i bostaden förbättras samt att eventuella otätheter i vindsbjälklaget (tak-/väggvinklar, taklucka med mera) tätas. Läs Anticimex faktablad om uppvärmda vindsutrymmen för tips och råd.

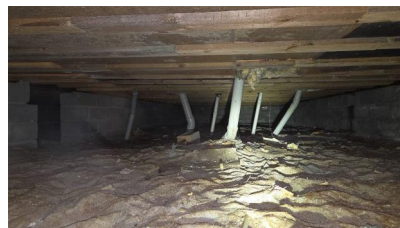
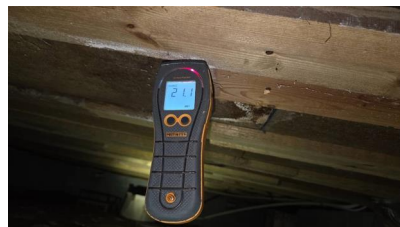
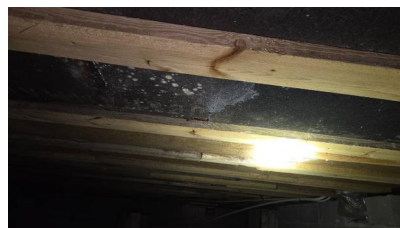
Vid kontroll av konstruktion i kryptgrunden har fuktvärden över kritisk fuktnivå för mikrobiell tillväxt uppmätts, runt 17-19 % och det noterades mikrobiell påväxt på bjälklagets undersida, träskyddsbehandlat virke samt att en avvikande lukt upplevdes i utrymmet. Risk för mikrobiell tillväxt föreligger vid en fuktkvot över 17 %. Det noterades även en fuktfläck/fuktskada i bjälklaget under tvättstugan, med förhöjda fuktvärden.

Uteluftsventilerade kryptgrunder med bjälklag av organiskt material har ofta fuktskador på grund av naturlig fuktpåverkan samt att risk finns att den avvikande lukten i grunden kan spridas till boendemiljön.

I kryptgrunden noterades byggspill på marken samt avsaknaden av åldersbeständig plastfolie. Rekommenderas att marken rensas från organiskt byggspill och sedan täcks med en ålderbeständig plastfolie.

Vi rekommenderar en fördjupad undersökning för att bedöma orsak och omfattning till den avvikande lukten och till de förhöjda fuktvärdena som uppmättes samt att orsaken till fuktfläcken under tvättstugan utreds.

- En vanlig typ av åtgärd är också att man installerar en kryptgrundsavfuktare som säkerställer ett torrt och bra klimat i kryptgrunden. Den skapar samtidigt ett undertryck så att eventuella lukter i bostadsmiljön suges ner och sedan ut i utomhusluften. Läs Anticimex faktablad om uteluftsventilerade kryptgrunder för tips och råd.

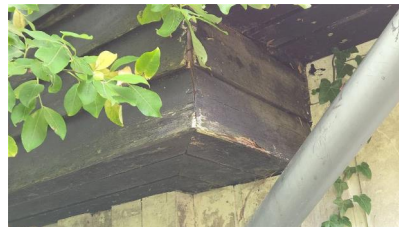
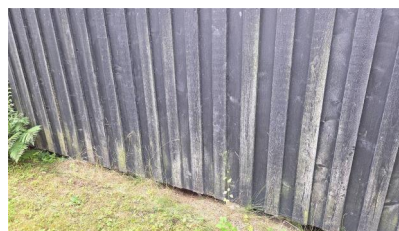
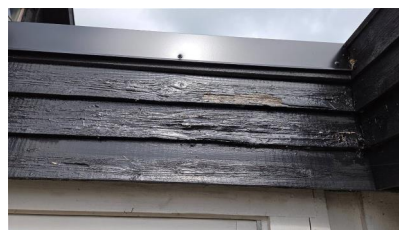
Taksargen har mindre rötskador på baksidan samt ovan sovrum nordöst. Resten av taksargen och träpanelen har ett generellt underhålls/målningsbehov.

Rekommenderas att fackman kontaktas för att hjälpa er med lämpliga åtgärder.

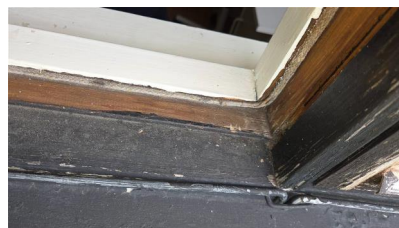
Rekommenderas att man ser över tätningslisterna runt de 2-glas kopplade fönsterna, då dessa bedöms vara äldre/bristfälliga.

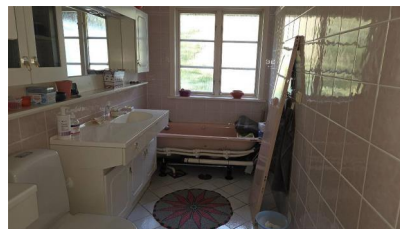
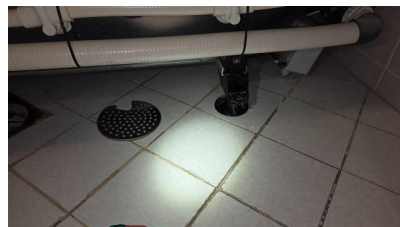
Utrymmet är äldre och har passerat tiden för sin tekniska livslängd och följande noteringar gjordes:

- Lösa och spruckna kakelplattor.
- Kakel/klinker är lagt ovanpå äldre ursprunglig plastmatta.
- Fönster finns i badzon.

Renovering av utrymmet rekommenderas. Kontakta en behörig våtrumsentreprenör för en renovering. I samband med renoveringen bör omkringliggande konstruktioner kontrolleras för att upptäcka eventuella följdskador.

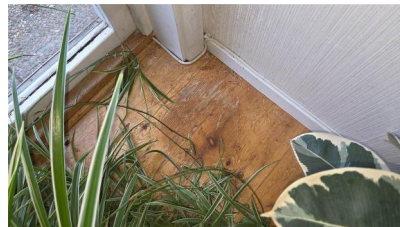
Fläck/missfärgning på golvet, troligtvis från en blomma.

Torra fuktvärden uppmättes vid besiktningstillfället.

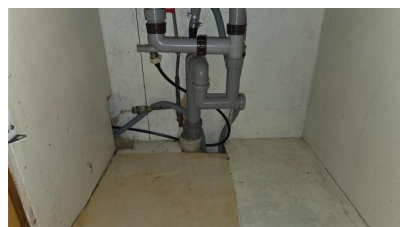
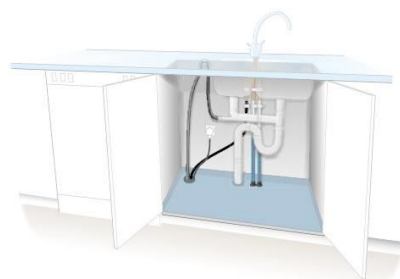
Fuktskydd i plast saknas i diskbänkskåp samt under kyl/frys.

Utan fuktskydd är det svårt att upptäcka läckage från rörledningar. Vatten kan då tränga in i omkringliggande konstruktioner och orsaka fuktskador. För att upptäcka eventuella läckage, installera ett fuktskydd. Rekommenderar även att avloppslangen från diskmaskinen fästs upp i undersida bänkskiva enligt gällande monteringsanvisning.

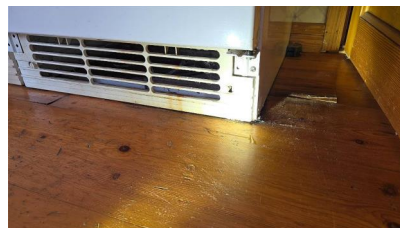
Vid besiktningstillfället indikerades torra fuktvärden i golvet och i grunden under kylan, kunde inga fuktfläckar noteras.

Rekommenderas att man tar reda på orsak och omfattning till läckaget samt att kringliggande konstruktioner kontrolleras för eventuella följdskador.

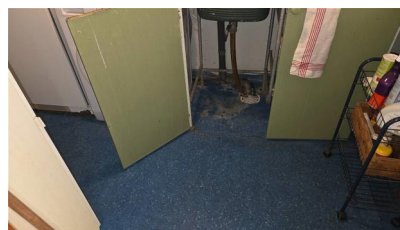
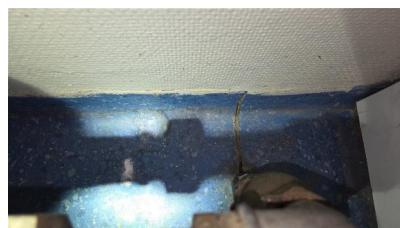
- Äldre tvättstuga som har uppnått teknisk livslängd och mattsläpp samt otätheter har noterats. Observera även noteringen som gjorts i kryppgrunden, under tvättstugan.

Läs vidare om rekommendation om renovering under punkten "Entréplan-Badrum".

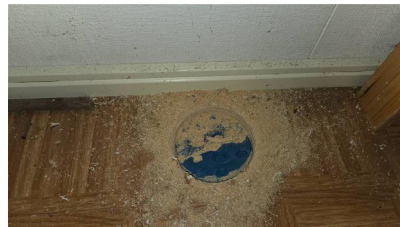
Vid kontroll av konstruktion uppmättes fuktkvoten i spånskivan till under gränsvärdet för mikrobiell tillväxt, 14,7 %, gränsvärdet är 17 %.

Organiska material i kontakt med oisolerad betongplatta riskerar att drabbas av fuktskador på grund av naturlig fuktpåverkan. Detta i sin tur kan leda till mikrobiella skador som kan leda till att avvikande lukter sprider sig.

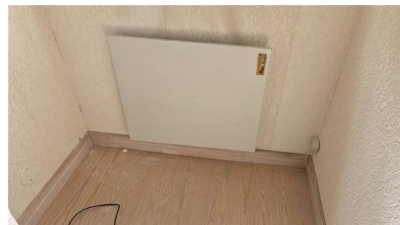
Vid kontroll av konstruktion av syllen, bakom listen, noterades att syllen är träskyddsbehandlad och saknar underliggande fuktskydd. Normal lukt upplevdes vid besiktningstillfället och fuktkvoten uppmättes till 10,9%. Risk för mikrobiell påväxt föreligger vid en fuktkvot över 17 %.

Fuktvandring kan ske från marken genom betongen till organiskt material genom så kallad kapillärsugning och diffusion. Eftersom syllen saknar underliggande fuktskydd mot betongplattan samt är träskyddsbehandlad finns det risk att tillskjutande fukt kan leda till mikrobiella skador och avvikande lukt som kan sprida sig till boendemiljön.

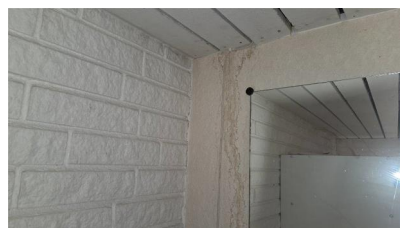
Äldre fuktfläckar har noterats på väggen, men vid besiktningstillfället indikerades torra fuktvärden.

Detta kommer från ett tidigare läckage, läs vidare under lämnade upplysningar. Observera att taket är omlagt.

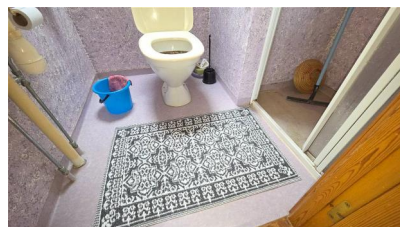
- Badrummet är äldre och har uppnått teknisk livslängd och följande noteringar gjordes:
- Tät duschsockel som avskiljer duschzon från övrig golvyta.
- Missfärgningar på takfönster.
- Paxfläkt funkade ej.

Läs vidare om detta under punkten "Entréplan-Badrum", då det är tid för renovering.

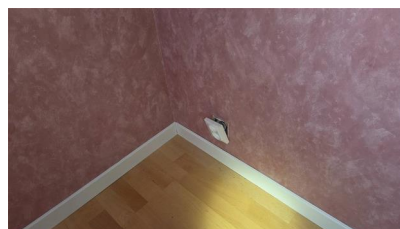
Eluttag hänger löst.

Rekommenderas att det monteras fast.
