Besiktningssprotokoll

Försäkringsbesiktning för Anticimex Säljarsförsäkrat

Fastighetsbeteckning: Håstad 5:16	
Fastighetsägare: Peter & Anna Nilsson	
Fastighetsadress: Arkelstorpsvägen 45	
Postnummer: 291 94	Ort: Kristianstad

Besiktningdatum: 2023-10-04	Protokollnummer: 67851842
Temperatur: 17 °C	Väderlek: Molnigt
Tekniker: Dan Jönsson	
E-post: dan.jonsson@anticimex.se	
Kontor: Kristianstad	
Närvarande: Ägare, Peter Nilsson Mäklare, Jenz Mårtensson

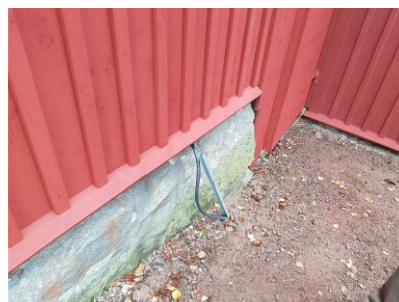
Utvändigt / Sockel

Kabelskydd är ej monterat.
Kontakta fackman för råd och åtgärd.

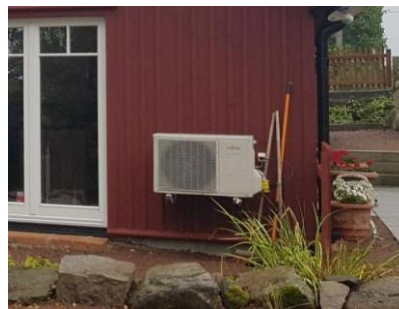
Kondensvatten från luftvärmepumpens utedel leds inte bort från husgrunden.

Detta medför ökad risk för att vatten tränger in i anslutande konstruktioner, vilket i sin tur kan leda till fuktrelaterade skador. Observera att besiktning av byggnadens värmesystem eller värmepumpen inte har ingått i uppdraget.

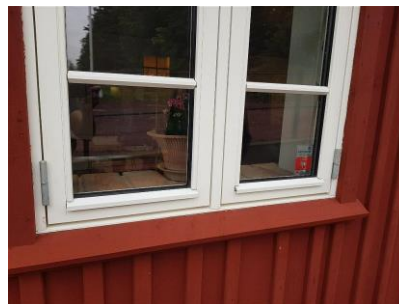
Vattbrädor (istället för fönsterbleck) är otäta vid infästningar.

Eftersom vattbrädorna är otäta finns risk att vatten rinner in i väggen vilket i sin tur kan leda till fuktskador i väggkonstruktionen.

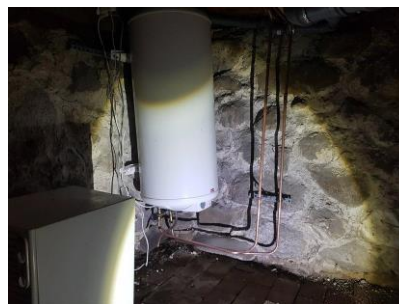
- ⚠ I källarutrymmet finns varmvattenberedare.

I denna typ av utrymme bör en golvbrunn finnas. Avsaknaden utgör en ökad risk för fuktskador i omkringliggande konstruktioner.

Det rekommenderas att vattenlarm installeras.

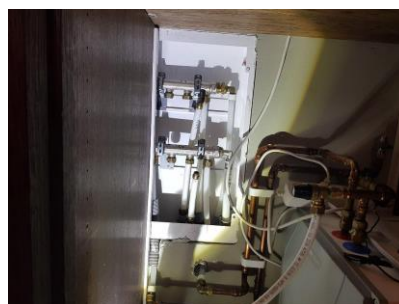
- ✎ Stänkskydd och lucka saknas.

Bristerna kan leda till fukt- och vattenskador.

Vi rekommenderar att du kontaktar en fackman för kontroll och åtgärd.
