# Besiktningsprotokoll

Försäkringsbesiktning för Anticimex Säljarförsäkrat

| Fastighetsadress:<br>Evavägen 34 | |

| Besiktningsdatum:<br>2025-09-29 | Protokollnummer:<br>69271969 |

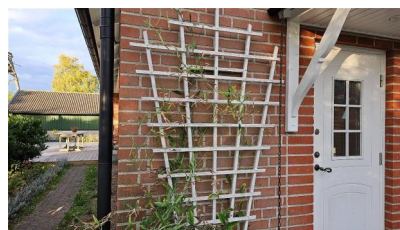
Det finns mindre mängd växtlighet i närheten av huset. Viktigt är att man regelbundet klipper in växter så att de inte fuktbelastar huset. Rekommenderas även att tegelfasaden tvättas/underhålls, då det förekommer mindre algpåväxt/missfärgningar, orsakade av växtligheten.

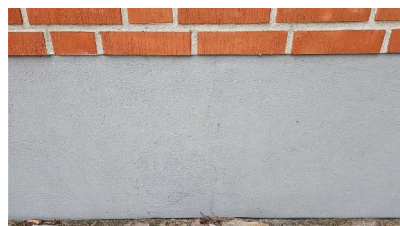
Det förekommer sprickor i sockeln. Detta bedöms inte ha orsakat några bakomliggande skador.

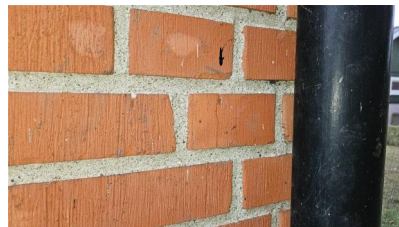
Det förekommer mindre sprickor i tegelfasaden.

Detta är inget ovanligt för denna typ av tegelfasad och bedöms inte ha lett till bakomliggande skador.

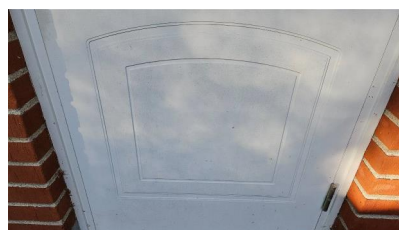
Dörr är i behov av målning/underhåll.

För att öka livslängden samt undvika rötskador på dörrar rekommenderas målning/underhåll.

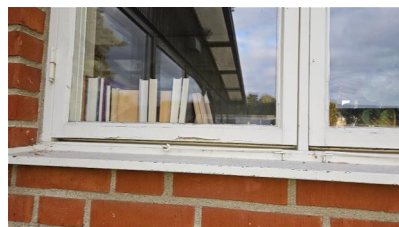
Fönster är i behov av målning/underhåll.

Fönsterbågar och fönsterkarmar där målningsbehov finns riskerar att få fukt- och rötskador på grund av sämre vattenavvisande förmåga.

För att öka livslängden på fönster rekommenderas målning och underhåll.

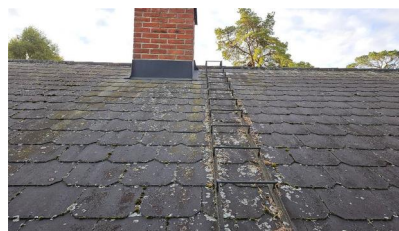
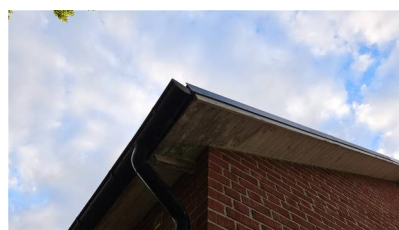
- Yttertaket är äldre.

Takplattor, plåtdetaljer och underlagspapp har enligt vår bedömning en begränsad livslängd. Eftersom husets taktäckning är äldre har det ett minskat motstånd mot vatteninträngning. Detta i sin tur kan leda till fuktskador på träläkt och vidare ner i underliggande konstruktioner.

- Vindskivor och undersida takutsprång (dock ej på framsidan av huset) i behov av målning/underhåll. Rekommenderas att träkonstruktionerna målas regelbundet för att förhindra framtida rötskador samt för att öka livslängden.

- Mosspåväxt finns på taket. Gäller även på skärmtaket till groventrén. Vi rekommenderar att mossan tas bort på lämpligt sätt från taket (inte med högttryckstvätt) för att minska fuktbelastningen mot taktäckningen.

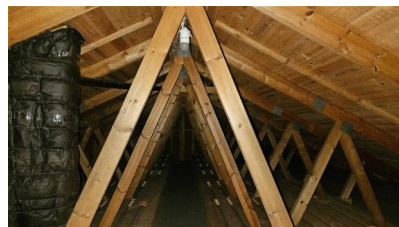
Vid kontroll av konstruktion på vinden har fuktvärden under kritisk fuktnivå för mikrobiell tillväxt uppmätts, dock finns en mindre mängd mikrobiell påväxt på underlagstak.

Fuktkvoten i underlagstak/takbjälkar uppmättes till cirka 8 % och risk för mikrobiella skador föreligger vid en fuktkvot som överstiger 17%.

Den upptäckta mikrobiella påväxten på underlagstaket är ett tecken på att vinden har tillförts eller tillförs fukt inifrån bostaden. Observera att besiktning av bostadens ventilationssystem inte har ingått i uppdraget.

Vinden är även delvis tilläggsisolerad. Detta innebär att klimatet på vinden kommer att bli kallare, vilket också kan vara en av anledningarna till den mikrobiella påväxt som finns på underlagstaket (på grund av kondensproblem).

För att komma tillrätta med detta kan fukttillförseln inifrån bostaden behöva minskas. Det kan göras genom att ventilationen i bostaden förbättras samt att eventuella otätheter i vindsbjälklaget (tak-/väggvinklar, taklucka med mera) tätas. Läs Anticimex faktablad om ouppvärmda vindsutrymmen för tips och råd.

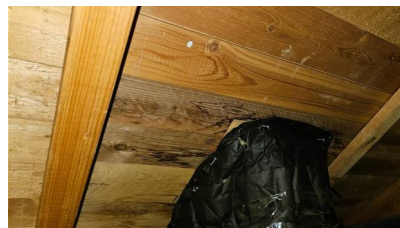
Mindre fuktfläckar finns vid genomföring i taket.

Inga förhöjda fuktvärden uppmättes och dessa fläckar bedöms vara äldre.

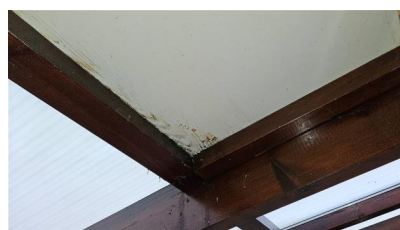
Spår av läckage noterades i takkonstruktionen till uterummet.

Vid besiktningstillfället uppmättes dock inga förhöjda fuktvärden.

Vi rekommenderar att en fackman kontaktas för att kontrollera orsak och omfattning samt för att hjälpa er med rätt typ av åtgärder.

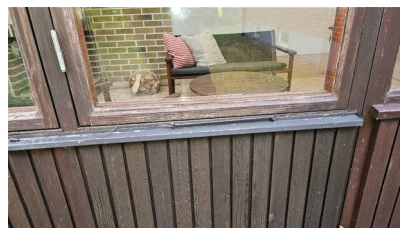
Utvändiga trädetaljer på uterummet (som exempelvis fasadpanel, fönster, dörrar och trädetaljer till taket) är i behov av målning/underhåll.

För att minska risken för rötskador och förlänga livslängden på dessa delar, rekommenderas att målning/underhåll utförs.

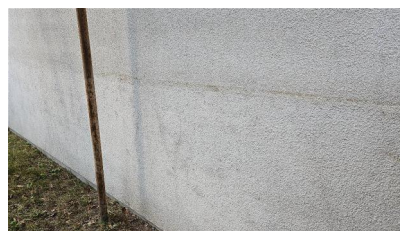
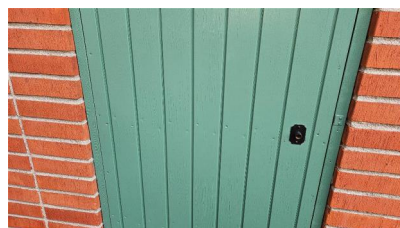
- Marken lutar delvis mot garaget.

- Färgsläpp/missfärgningar finns på den putsade fasaden. Detta är mer en estetisk notering. Rekommenderas att putsfasaden tvättas/underhålls regelbundet.

- Lövsilar finns upp i hängrännorna.

- Rekommenderas att dörren målas/underhålls då sprickor noterades.

Vi rekommenderar att marknivån justeras så att den istället lutar från byggnaden.

Vi rekommenderar att dessa lövsilar tas bort och att man istället monterar lövsilar i nederkant av stuprören, för att underlätta rensning av lövsilarna.

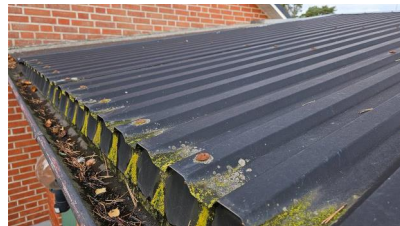
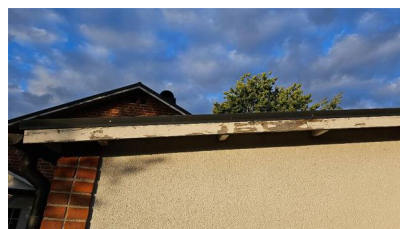
Yttertaket på garage och mindre förrådsutrymme är äldre och taktäckningen är inte anpassad för den låga taklutningen.

Takplåt, plåtdetaljer och underlagspapp har enligt vår bedömning en begränsad livslängd. Eftersom husets taktäckning är äldre har det ett minskat motstånd mot vatteninträning. Eftersom det även är fel typ av taktäckning för den låga taklutningen finns risk för fuktskador i underliggande konstruktioner.

Trädetaljer till taket (exempelvis vindskeivor) är i behov av målning/underhåll. Vid en framtida takrenovering rekommenderas att bättre lämpad taktäckning utförs, exempelvis papp, gummiduk eller falsad plåt.

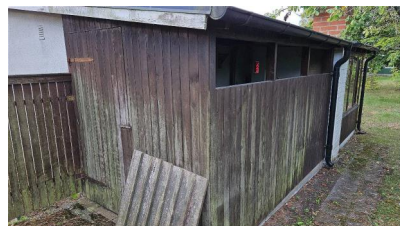
Detta är en enklare typ av byggnad som används som trädgårdsförråd.

Underhålls- / målningsbehov finns på trädetaljer och fasadpanel och en del fasadpanel behöver bytas ut då det finns rötskador. Vid osäkerhet rekommenderas att en fackman kontaktas för att hjälpa er med rätt typ av åtgärder.

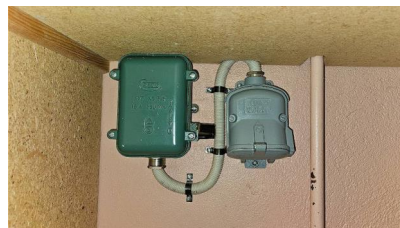
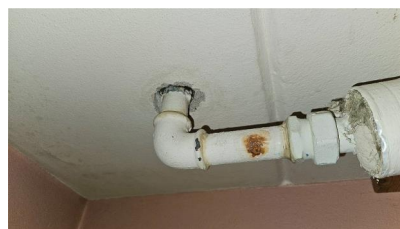
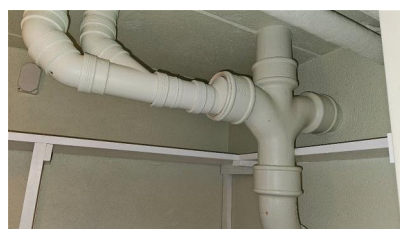
Elanläggningen samt rör/avlopp/värmesystem i huset är äldre, förutom delar av avloppssystemet från badrummet på entréplan, vilket har kopplats ihop med äldre gjutjärnsrör.

Detta behöver inte betyda några större fel i sig, men elanläggningen och rör/avlopp/värmesystemet i huset kan ha brister eller nedsatt funktion på grund av sin ålder vilket i värsta fall kan leda till brand, personskador och läckage.

Vi rekommenderar att fackmän kontaktas för att kontrollera husets elanläggning samt rör/avlopp/värmesystem, och för att hjälpa er med eventuella åtgärder.

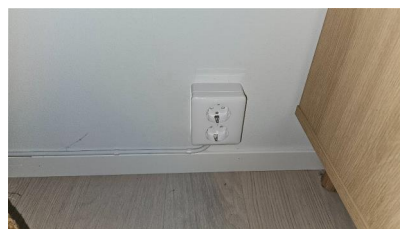
- Eluttag med jordbleck, trots att ingen jordkabel har dragits fram.

Rekommenderas att eluttaget byts ut till ett ojordat eluttag, alternativt att jordkabel dras fram till eluttaget.

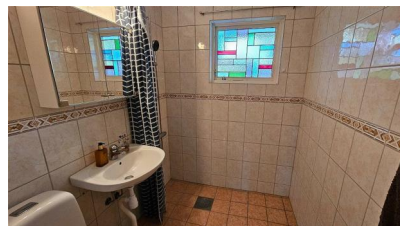
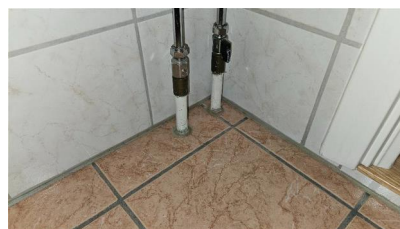
- Fönster placerat i duschzonen.

Fönstrets placering i våtutrymmet utgör en risk för fuktskador i fönster- och väggkonstruktionen. För att minska risken för fuktskador på fönster och väggkonstruktion rekommenderas att man skyddar fönstret mot vattenbegjutning.

- Rör genomföring finns i golv.

Rör genomföringar i golvet medför en ökad risk för att vatten tränger ner i omkringliggande konstruktioner och orsakar fuktskador. Detta är ett frånsteg från gällande branschregler. Risken för skador bedöms dock som mindre då dessa rör är placerade en bra bit ifrån duschen, där det vattenbegjuts som mest.

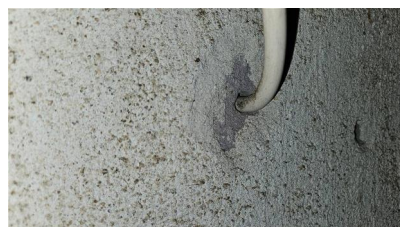
Denna typ av lättbetong är i vissa fall radonhaltig.

Vi rekommenderar en radonmätning eller att du kontrollerar om radonmätning har genomförts tidigare.

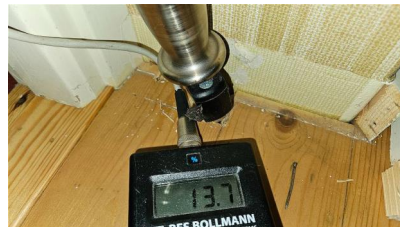
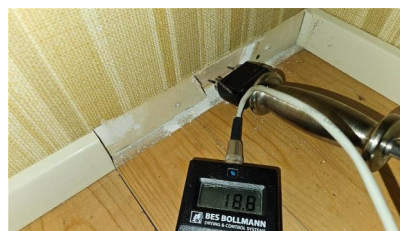
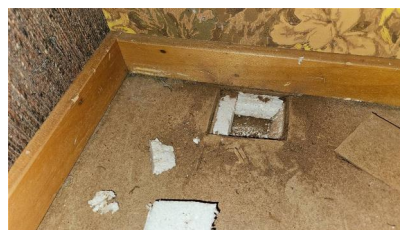
I källaren finns uppreglade/påreglade konstruktioner mot golv/väggar samt limmade plastmattor mot betongplattan i flera utrymmen och i en del utrymmen ligger plastmattor/heltäckningsmattor på en träfiberskiva (typ masonit) och frigolit mot betongplattan. Från samtliga konstruktioner upplevdes en avvikande lukt. Observera att avvikande lukt upplevdes även vid nedgång ner till källaren. Risk finns att denna lukt kan sprida sig vidare upp till boendemiljön.

Fuktkvoten uppmättes till 13,7 % i trägolvet och 18,8 % i den påreglade väggkonstruktionen, vilket är över gränsvärdet för mikrobiell tillväxt. Risk för mikrobiell tillväxt föreligger vid en fuktkvot över 17 %.

- I en källare av denna typ finns det alltid en naturlig fuktpåverkan utifrån mot källarens golv samt ytterväggar. Det utvändiga fuktskyddet är äldre och kan ha en nedsatt funktion pga. dess ålder. Det är inte alltid det viktigaste att omdränera en källare av denna typ om man inte upplever stora problem med fuktgenomslag på ytterväggarna. Utan det som är viktigt att tänka på är att undvika organiskt/täta material (trähyllor, trösklar, trägolv, tapeter, linoleum/plastgolv, täta vägg/golvfärger, trälistor m.m) mot källarens ytterväggar samt golv då dessa ytor har en naturlig fuktpåverkan utifrån som kan leda till att avvikande lukt uppstår som kan sprida sig vidare till boendemiljön (observera att avvikande lukt redan upplevs). Det är också viktigt att källaren hålls uppvärmd och eventuellt kan en avfuktare användas för att förbättra klimatet i källaren. De ytskikt som lämpas sig i en källare av denna typ är puts på ytterväggar som målas med lämplig färg (exempelvis silikat) och på golven är det bra om man har rent betonggolv alternativt målat med rätt typ av färg eller beläggning med klinker.

Den troliga åtgärden för denna källare är att man river bort samtliga påreglade väggkonstruktioner ut till grundmuren samt att golvbeläggningar av plastmattor, heltäckningsmattor och trägolv rivs ut till ren betong. Vid återställning rekommenderas att man bara har puts på ytterväggarna som målas med rätt typ av färg och på golven rekommenderas att man väljer fukttåliga material, exempelvis klinker.

Rekommenderas en fördjupad undersökning för att ta reda på orsak och omfattning till den avvikande lukten som upplevdes samt till de förhöjda fuktvärdena som uppmättes. Observera att denna fördjupade undersökning omfattar hela källaren.

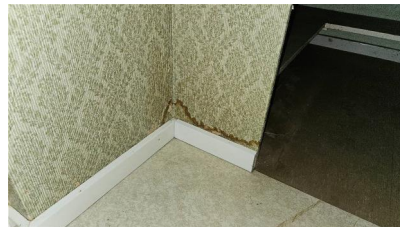
En äldre fuktfläck noterades på nedre delen av väggen. Inga förhöjda fuktvärden uppmättes vid besiktningstillfället.

Noterades även att plastmattan spruckit/lossnat från underlaget i utrymmet intill.

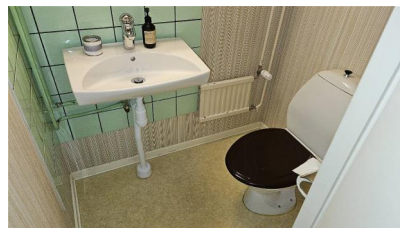
Utrymmet är äldre och har passerat tiden för sin tekniska livslängd.

Renovering av utrymmet rekommenderas. Kontakta en behörig våtrumsentreprenör för en renovering. I samband med renoveringen bör omkringliggande konstruktioner kontrolleras för att upptäcka eventuella följdskador.

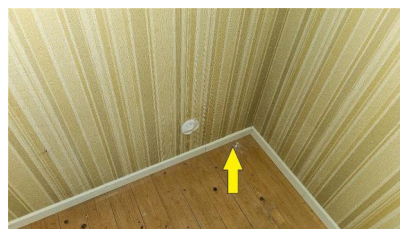
- Här utfördes kontroll av konstruktion.

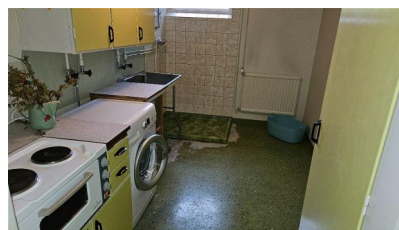
Gjutjärnsbrunnen är rostangripen.

- Utrymmet är äldre och har passerat tiden för sin tekniska livslängd.
