Besiktningssprotokoll

Försäkringsbesiktning för Anticimex Säljarsförsäkrat

Fastighetsbeteckning: Odlaren 1	
Fastighetsadress: Stolpegatan 32	
Postnummer: 296 35	Ort: Åhus

Besiktningdatum: 2026-03-26	Protokollnummer: 69609574
Temperatur: 6 °C	Väderlek: Molnigt
Tekniker: Arian Nareman	
E-post: arian.nareman@Anticimex.se	
Kontor: Kristianstad	
Närvarande: Fastighetsägaren Matilda Andersson, Mårtensson Mäklare

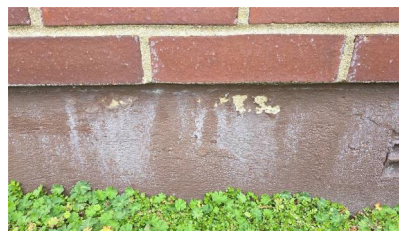
Mindre putssläpp förekommer i sockeln.

Detta är inget ovanligt och bedöms inte ha lett till bakomliggande skador.

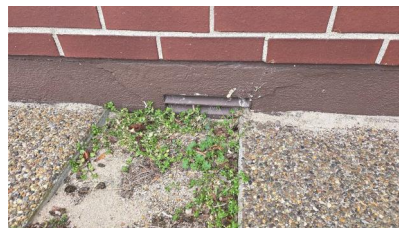
- Två st. krypgrundsventiler på baksidan av huset ligger i nivå med marken.

Detta innebär en ökad risk för fuktinträngning.

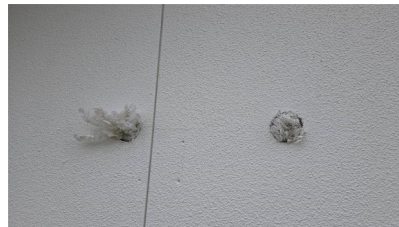
Rekommenderas att man ser till att täta genomföringarna på garaget på lämpligt vis för att förhindra fuktrinrängning och på sikt skador i omkringliggande konstruktioner som följd.

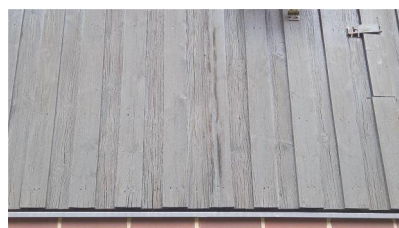
- Träpanelen i behov av målning/underhåll, framförallt på södersidan.

Rekommenderas att träpanelen målas regelbundet för att förhindra framtida rötskador samt för att öka livslängden.

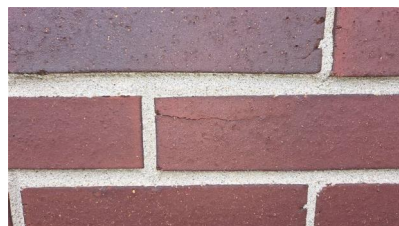
Mindre sprickor / frostsprängningar förekommer i tegelfasaden.

Detta är inget ovanligt för tegelfasader och bedöms inte ha lett till bakomliggande skador.

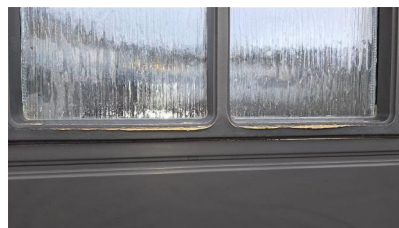
Ytterdörrar samt garagedörr är i behov av målning/underhåll.

För att öka livslängden samt undvika rötskador på dörrar rekommenderas målning/underhåll.

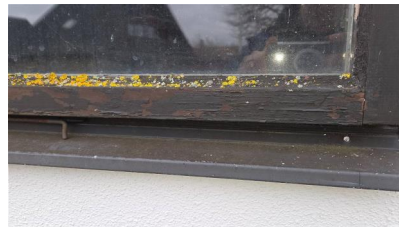
Garagefönster i behov av målning/underhåll. Fönsterna på huset är överlag i bra skick, förutom några enstaka tecken på mindre färgsläpp.

- Isolerglasen är äldre.

Befintliga fönster är äldre vilket betyder att tätningen mellan fönsterrutorna kan vara sämre. Detta kan leda till att missfärgning/imma kan uppstå mellan glasrutorna.

Rekommenderas regelbunden målning/underhåll av fönsterna för att förhindra framtida rötskador samt för att öka livslängden.

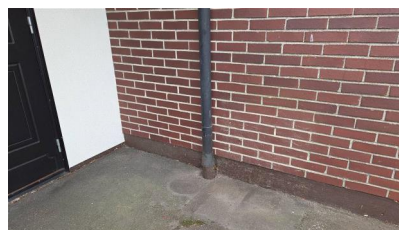
Lövsilar finns ej på stuprören.

Rekommenderas att lövsilar monteras för att förhindra stopp och översvämning och på sikt ökat fuktpåslag mot byggnaden.

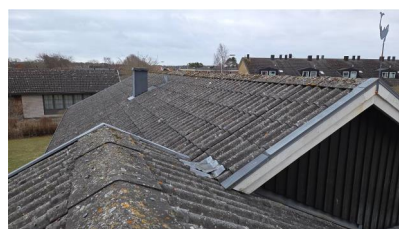
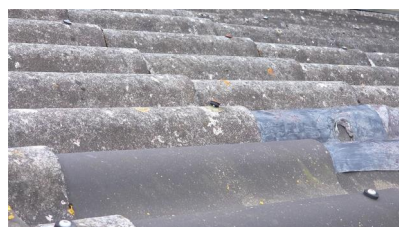
- Taket är äldre och infästningsspikar har börjat bli rostangripna och lossnar.
- Vindskivorna i behov av målning/underhåll. Rekommenderas att vindskivor och takfotsbrädor målas regelbundet.
- Mossa finns på taket. Rensa taket från mossa för att minska på fuktbelastningen på taket.

Takpannor, plåtdetaljer och underliggande konstruktion har enligt vår bedömning en begränsad livslängd. Eftersom husets taktäckning är äldre har det ett minskat motstånd mot vatteninträning. Detta i sin tur kan leda till fuktskador på träläkt och vidare ner i underliggande konstruktioner.

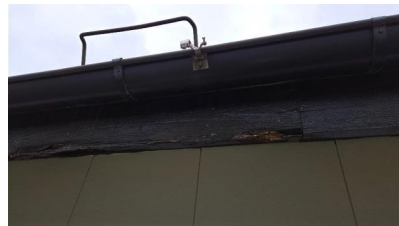
Rötskador finns på takfotsbräda på garagets baksida.

Rekommenderas att rötskadad takfotsbräda ersätts med ny och att man därefter målar och underhåller.

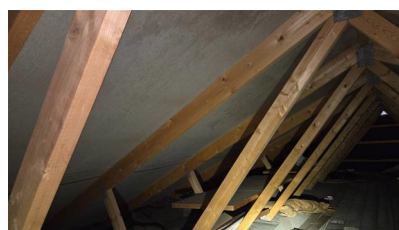
Vid kontroll av konstruktion på vinden har fuktvärden under kritisk fuktnivå för mikrobiell tillväxt uppmätts, dock finns mikrobiell påväxt på underlagstaket. Fuktkvoten i underlagstak/takbjälkar uppmättes till cirka 10 %. Risk för mikrobiell tillväxt föreligger vid en fuktkvot över 17 %.

Den upptäckta mikrobiella påväxten på underlagstaket är ett tecken på att vinden har tillförts eller tillförs fukt inifrån bostaden. Observera att besiktning av bostadens ventilationssystem inte har ingått i uppdraget.

För att komma tillrätta med detta kan fuktillförseln inifrån bostaden behöva minskas. Det kan göras genom att ventilationen i bostaden förbättras samt att eventuella otätheter i vindsbjälklaget (tak-/väggvinklar, taklucka med mera) tätas. Läs Anticimex faktablad om uppvärmda vindsutrymmen för tips och råd.

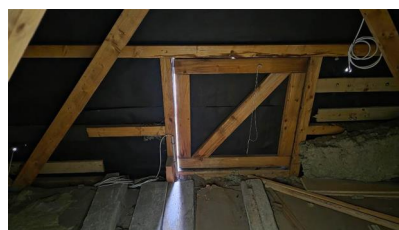
Underlagstaket består av internetskivor.

Eftersom underlagstaket består av internetskivor utan yttre täckning av papp under takbeklädnaden, finns risk vid ogynnsam väderlek att regnvatten/snö tränger in i skivskarvar med läckage på vindsutrymmet som följd.

- Vindsluckorna, både den på gaveln samt inifrån huset är otät. Rekommenderas att tätninglist monterats på invändig vindsluckan och att utvändigt luckan justeras alternativt byts ut. Vid otäta vindsluckor riskerar man att få varm/fuktig inomhus luft samt utifrån kommande fukt att orsaka fuktproblem på vinden.

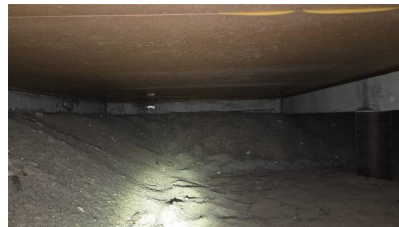
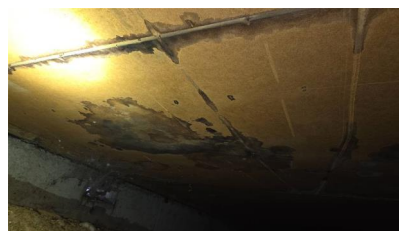
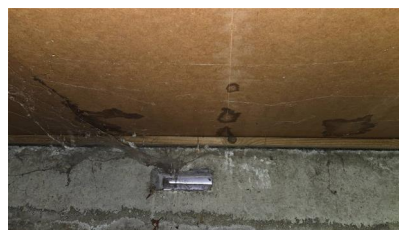
Vid kontroll av konstruktion i krypgrunden har fuktvärden under kritisk fuktnivå för mikrobiell tillväxt uppmätts. Ingen avvikande lukt upplevdes i grunden, dock finns mikrobiell påväxt på bjälklagets undersida. Fuktkvoten i grunden uppmättes till cirka 11-12 %. Risk för mikrobiell tillväxt föreligger vid en fuktkvot över 17 %.

Äldre fuktfläckar finns i grunden, under kök och toalett. Torra fuktvärden uppmättes vid besiktningstillfället.

Den upptäckta mikrobiella påväxten på bjälklagets undersida indikerar att grunden under delar av året är så pass fuktig att mikroorganismer utvecklas. Detta kan i sin tur leda till rötskador i konstruktionen. För att undvika detta så måste krypgrundens klimat bli torrare. Läs Anticimex faktablad om uteluftsventilerade krypgrunder för tips och råd.

- Rekommenderas att markytan täcks med åldersbeständig plastfolie, för att förhindra markfukten från att tränga upp och öka fuktpåslaget i grunden.

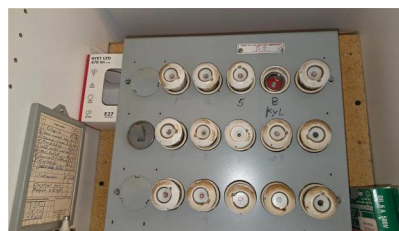
Elanläggningen i huset är äldre samt att blandade eluttag finns i köket, ojordade och jordade eluttag.

Detta behöver inte betyda några större fel i sig, men elanläggningen i huset samt blandade eluttag kan ha brister eller nedsatt funktion på grund av sin ålder vilket i värsta fall kan leda till brand och personskador.

Vi rekommenderar att auktoriserad elektriker kontaktas för att kontrollera husets elanläggning och för att hjälpa er med eventuella åtgärder.

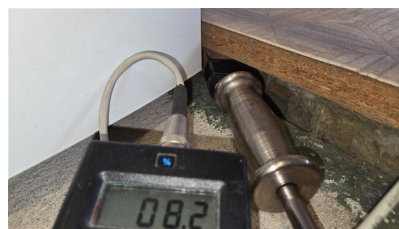
Vid kontroll av konstruktion i uppreglat golv uppmättes fuktvärden under kritisk nivå för mikrobiell tillväxt och normal lukt upplevdes. Fuktkvoten i golvregel uppmättes fuktkvoten till 8,2 %. Risk för mikrobiell tillväxt föreligger vid en fuktkvot över 17 %.

Grundläggningen består av en betongplatta på mark utan underliggande isolering och med ett uppreglat isolerat golv dikt an betongen.

Befintlig golvkonstruktion och eventuella väggsvillar riskerar att drabbas av fuktskador på grund av naturlig fuktpåverkan. Detta i sin tur kan leda till mikrobiella skador som kan resultera i att mikrobiell lukt sprids till boendemiljön. Om virket skulle visa sig vara tryckimpregnerat kan även en avvikande lukt förekomma. Rekommenderas därför att det uppreglade golvet tas bort och ersätts med t.ex. klinkergolv.

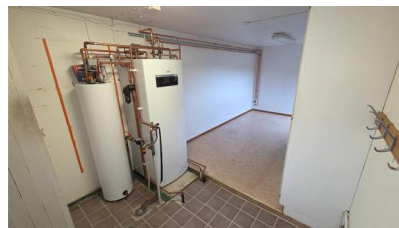
I detta typ av utrymme med värmepump ska det enligt dagens gällande branschregler finnas tätskikt på golvet med uppvik mot väggen.

Utan tätskikt finns en ökad risk för fuktrelaterade skador i omkringliggande konstruktioner som följd. Vid framtida renovering rekommenderas därför att tätskikt monteras samt att golvbrunnen byts ut till en typgodkänd golvbrunn.

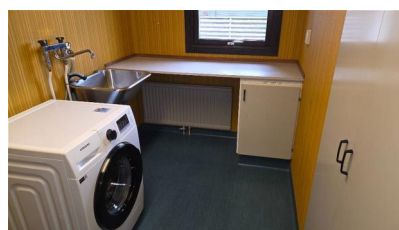
Tvättstugan är äldre och det noterades att golvbrunn ej finns. I detta utrymme ska det enligt branschregler finnas en golvbrunn.

Eftersom funktionen, som innebär att ytskiktet/tätskiktet ska vara vattentätt samt att golvbrunn ej finns, innebär detta en ökad risk att vatten tränger igenom ytskiktet/tätskiktet med vattenskadorna i omkringliggande konstruktioner som följd. Vid framtida renovering rekommenderas att dagens gällande branschregler efterföljs och att golvbrunn monteras samt att rörgenomföringar i golvet undviks.

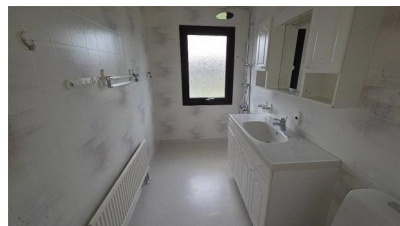
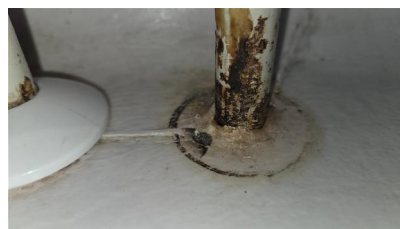
- Badrummet är äldre och följande noteringar gjordes:
 - Fönster i duschzon.
 - Golvbrunn ej utbytt i samband med renovering och är placerad för nära väggen.
 - Otätheter runt rör genomföringarna i golvet. Täta på lämpligt vis. Vid framtida renoveringar bör golvbrunnen bytas ut.

Då utrymmet är äldre samt pga. noteringarna som gjorts läs vidare om riskerna under punkten "Tvättstuga"

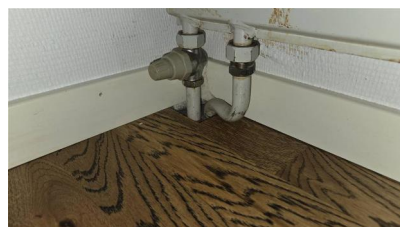
- ⚠ Organiskt golv ovanpå ursprunglig plastmatta samt otätheter i anslutning mellan golv och vägg, vid rör genomföring.

Golv av organiskt material bör man undvika i detta utrymme då golvet kan bli fuktskadat vid ett eventuellt läckage. Rekommenderas även att man tätar på lämpligt vis vid genomföringen.

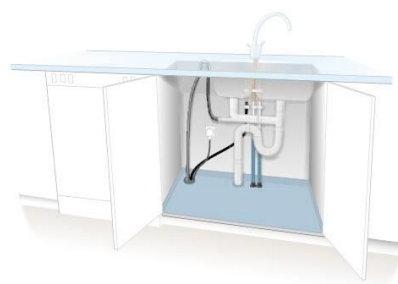
- ⚠ Fuktskydd i plast saknas i diskbänkskåp, kyl/frys och diskmaskin.

Utan fuktskydd är det svårt att upptäcka läckage från rörledningar. Vatten kan då tränga in i omkringliggande konstruktioner och orsaka fuktskador. För att upptäcka eventuella läckage, installera ett fuktskydd. Rekommenderar även att avloppslangen från diskmaskinen fästs upp i undersida bänkskiva enligt gällande monteringsanvisning.

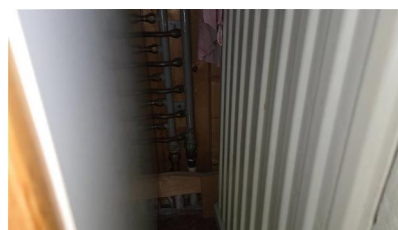
- Vattenrör som är uppdragna genom golvet saknar fördelarskåp med vattentät botten.

Vatten ska ha en vattentät botten och vara försedd med skvallerrör. När det saknas ökar risken för att ett läckage inte upptäcks i tid. Det kan leda till fuktskador i omkringliggande konstruktioner. Rekommenderas att läckagevarnare monteras för att i ett tidigt skede upptäcka ett eventuellt läckage.

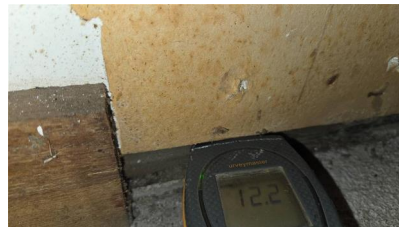
Vid kontroll av konstruktion av syllen i garaget noterades att syllen är träskyddsbehandlad och har underliggande fuktskydd. Normal lukt upplevdes vid besiktningstillfället och fuktkvoten uppmättes till 12,2 %. Risk för mikrobiell påväxt föreligger vid en fuktkvot över 17 %.

Fuktvandring kan ske från marken genom betongen till organiskt material genom så kallad kapillarsugning och diffusion. Eftersom betongplattan inte har underliggande fuktskydd samt att syllen är träskyddsbehandlad finns det risk att tillskjutande fukt kan leda till mikrobiella skador och avvikande lukt som kan sprida sig till boendemiljön.
