# Besiktningsprotokoll

Försäkringsbesiktning för Anticimex Säljarförsäkrat

| Fastighetsadress:<br>Korkvägen 5 | |

| Besiktningsdatum:<br>2026-09-29 | Protokollnummer:<br>69965551 |

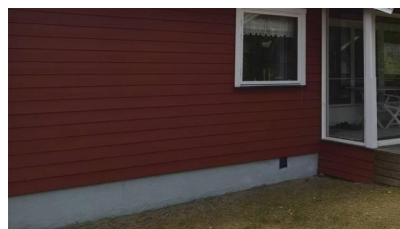
Marken lutar mot huset.

Detta innebär en ökad fuktbelastning mot grunden vilket i sin tur kan orsaka fuktskador i huset.

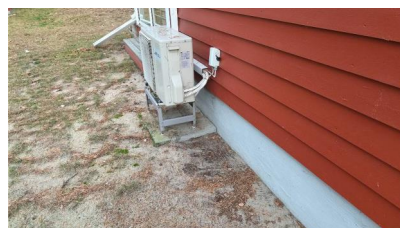
Kondensvatten från luftvärmepumpens utedel leds inte bort från husgrunden.

Detta medför ökad risk för att vatten tränger in i anslutande konstruktioner, vilket i sin tur kan leda till fuktrelaterade skador. Observera att besiktning av byggnadens värmesystem eller värmepumpen inte har ingått i uppdraget.

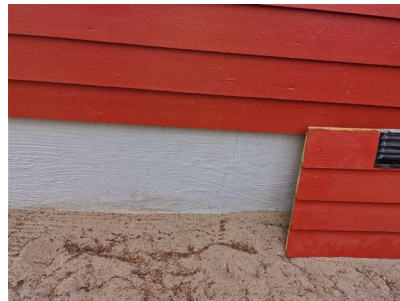
Mindre sprickor finns i sockel.

Dessa bedöms inte ha lett till bakomliggande skador.

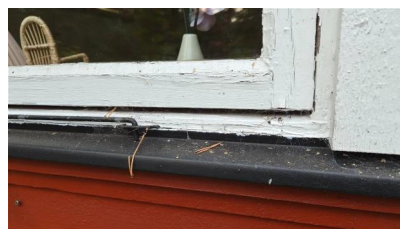
Mindre rötskador finns i fönster.

Dessa bedöms dock inte ha lett till bakomliggande skador.

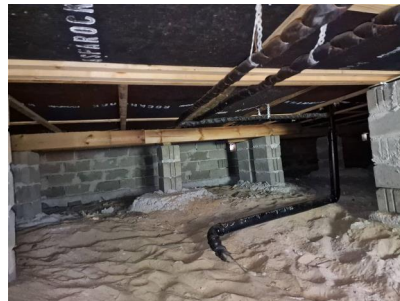
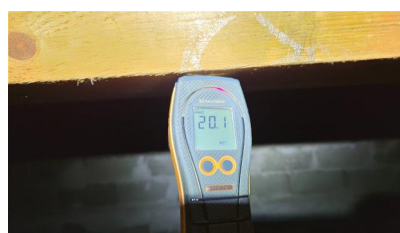
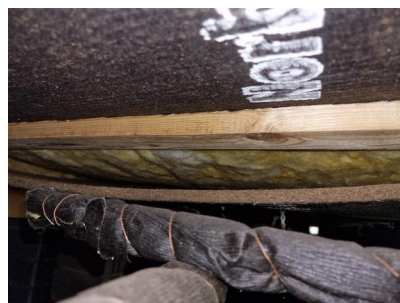
Vid inspektion av krypgrunden konstateras att avdunstningsskydd inte finns på mark.

En avvikande kemisk lukt noteras i krypgrunden.

Fuktkvotsmätning med förhöjda fuktnivåer utfördes i bjälklag och ytterväggssyllar.

Fuktkvoten uppmättes till 20,1 %.

Det finns risk för mikrobiell tillväxt om den relativa fuktigheten (RF) i den omgivande luften är över 75 %. I furuvirke motsvarar det en fuktkvot (FK) på 17 %.

De förhöjda fuktvärdena innebär att grundens klimat under delar av året är för fuktigt. Detta kan i förlängningen leda till rötskador i konstruktionen. För att undvika detta så måste krypgrundens klimat bli torrare. Den vanligaste och mest effektiva metoden för att uppnå detta är att installera en krypgrundsavfuktare.

Enstaka blindbottenskivor har släppt och isolering är blottad.

Detta ökar risken för luftdrag i isolering vilket kan ge kalla golv.

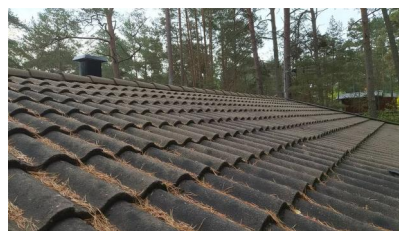
Yttertaket är äldre.

Vid besiktningstillfället kunde inga uppenbara brister konstateras, underlagspappen upplevs mjuk och följsam.

Takpannor, plåtdetaljer och underlagspapp har enligt vår bedömning en begränsad livslängd. Eftersom husets taktäckning är äldre har det ett minskat motstånd mot vatteninträngning. Detta i sin tur kan leda till fuktskador på träläkt och vidare ner i underliggande konstruktioner.

Mindre ansamlingar av barr och organiskt material förekommer på taket. Taket rekommenderas att rensas för att säkerställa god vattenavrinning och minska risken för påväxt på takpannorna.

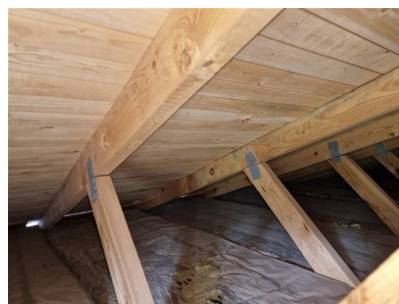
Mindre mängd mikrobiell påväxt finns på underlagstaket.

Detta kan vara ett tecken på att vinden tillförs fukt inifrån bostaden.

För att komma tillrätta med detta kan fukttillförseln inifrån bostaden behöva minskas. Det kan göras genom att ventilationen i bostaden förbättras samt att eventuella otätheter i vindsbjälklaget (tak-/väggvinklar, taklucka med mera) tätas.

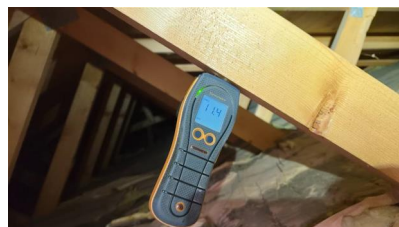
Vid kontroll av vinden uppmättes fuktvärden under kritisk fuktnivå för mikrobiell tillväxt och en normal lukt upplevdes.

Fuktkvoten i underlagstak/takbjälkar uppmättes till 11-12% %.

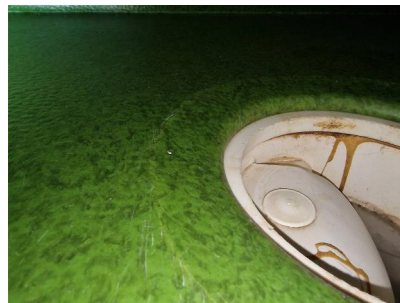
Våtutrymmet har äldre yt-/tätskikt, skarvar på väggmatta börjar dra sig och mindre sprickbildningar börjar uppstå i plastmatta vid golvbrunn.

Eftersom funktionen, som innebär att ytskiktet/tätskiktet ska vara vattentätt, kan vara nedsatt finns en ökad risk att vatten tränger igenom ytskiktet/tätskiktet med vattenskador i omkringliggande konstruktioner som följd.

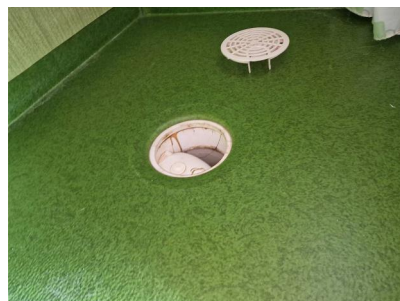
Golvbrunn är inte förankrad i bjälklaget, vid kontroll av klämringen kunde golvbrunnen flyttas något i höjdlid.

Detta ökar risken för läckage då rörskarvar och/eller tätskiktsanslutning kan hamna ur läge.

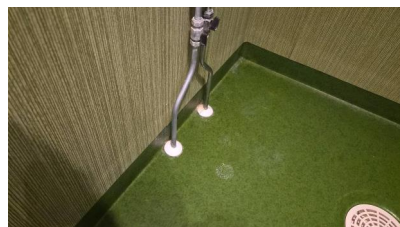
Rör genomföring finns i golv.

Rör genomföringar i golvet medför en ökad risk för att vatten tränger ner i omkringliggande konstruktioner och orsakar fuktskador. Vid uppbyggnaden av utrymmet var detta tillåtet och utförandet anses därför vara fackmässigt utfört. I dagens branschregler är detta inte längre tillåtet.

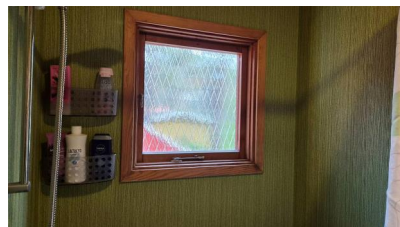
Fönster är olämpligt placerat.

Fönstrets placering i våtutrymmet utgör en risk för fuktskador i fönster- och väggkonstruktionen.

För att minska risken för fuktskador på fönster och väggkonstruktion rekommenderas att man skyddar fönstret mot vattenbegjutning.

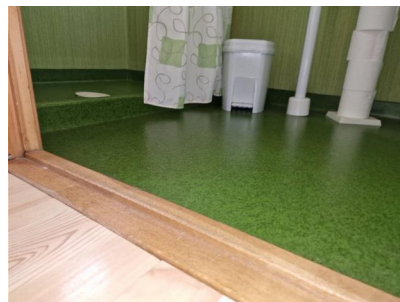
Duschväggsockel är tät mot golv och högre än tröskel.

Detta medför risk för att vatten tränger in i omkringliggande konstruktioner/utrymmen vid ett eventuellt läckage utanför duschzonen vilket i sin tur kan orsaka fuktrelaterade skador. Det medför också ökad risk för att vatten blir stående i golvets lågpunkter, vilket kan orsaka missfärgningar på klinker/fogar.

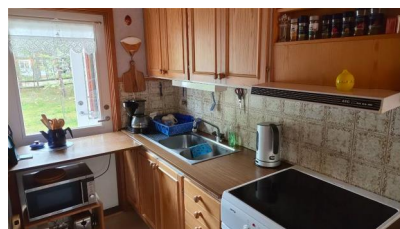
Köksblandaren saknar vridstopp.  
(utloppspipen går att vrida ut över bänkskivan).

Detta kan leda till att vatten rinner ut till omkringliggande konstruktioner med fuktskador som följd.

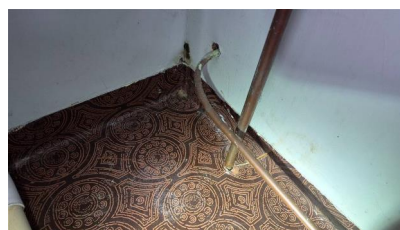
Golvbeläggningen är otät vid rörgenomföring.

De otäta rörgenomföringarna medför att vatten kan tränga ner i omkringliggande konstruktioner med fuktskador som följd. Detta kan i sin tur leda till mikrobiella skador (angrepp av mikroorganismer).
