# Besiktningsprotokoll

Försäkringsbesiktning för Anticimex Säljarförsäkrat

| Fastighetsadress:<br>Vannebergavägen 33 M | |

| Besiktningsdatum:<br>2025-12-15 | Protokollnummer:<br>69442824 |

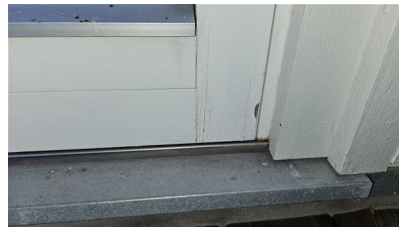
Dörrar i behov av mindre målning/underhåll.

Rekommenderas regelbundet underhåll för att förhindra framtida rötskador samt för att öka livslängden.

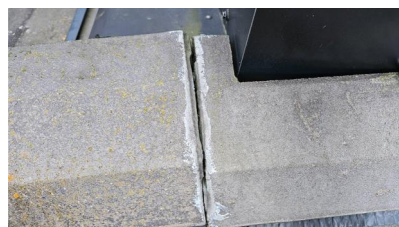
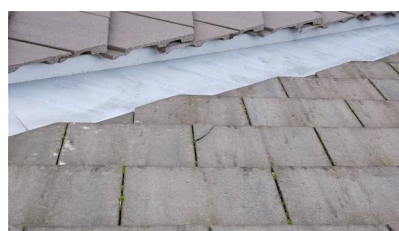
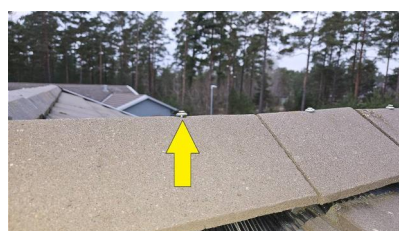
Taket på huset besiktigades från takstege samt från marknivå och följande noteringar gjordes:

- Infästningsspikarna pånockpannorna har börjat lossna på flertalet ställen.
- Otätheter mellan skarvarna i nockpannorna samt i anslutning mellan vindskiveplåt och anslutande takpannor.
- Enstaka lös/sprucken takpanna noterades. Rekommenderas att dessa byts ut/justeras.

Ovanstående noteringar innebär att det finns en ökad risk för fuktinträngning, vilket i sin tur kan leda till fuktelaterade skador i underliggande konstruktioner som följd.

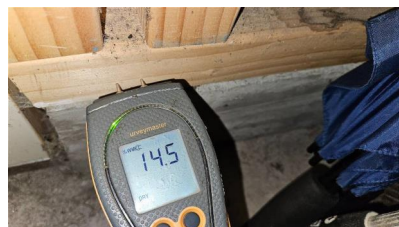
Vid kontroll av konstruktion uppmättes fuktvärden under kritisk nivå för mikrobiell tillväxt och normal lukt upplevdes. Syllén är obehandlad och har underliggande fuktskydd.

Fuktkvoten uppmättes till 14,5 %. Risk för mikrobiell tillväxt föreligger vid en fuktkvot över 17 %.

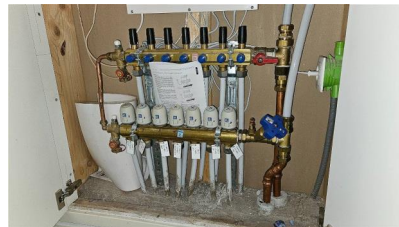
Värme/vattenrör som är uppdragna genom golvet saknar fördelarskåp med vattentät botten.

- Värmerör i skåp utan vattentät botten och skvallerrör.

Vatten/värmerör ska ha en vattentät botten och vara försedd med skvallerrör. När det saknas ökar risken för att ett läckage inte upptäcks i tid. Det kan leda till fuktskador i omkringliggande konstruktioner. Rekommenderas att läckagevarnare monteras för att i ett tidigt skede upptäcka ett eventuellt läckage.

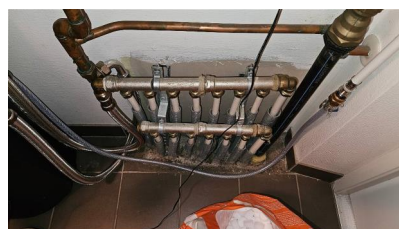
Rör genomföring finns i golv.

Rör genomföringar i golvet medför en ökad risk för att vatten tränger ner i omkringliggande konstruktioner och orsakar fuktskador. Detta är ett fränsteg från gällande branschregler.

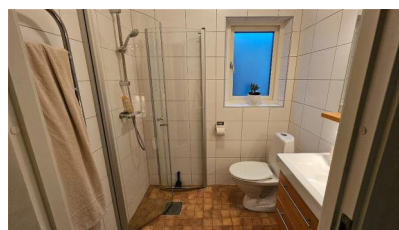
Fönster placerat när dusch, men skyddas av duschdörr. Noterades även en yttlig spricka i kakelplatta, snett ner till vänster.

Så länge duschdörren finns minskar risken för skador på fönstret.

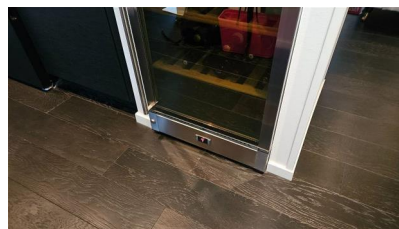
Fuktskydd finns ej under vinkyl.

Utan fuktskydd är det svårt att upptäcka läckage från rörledningar. För att upptäcka eventuella läckage, installera ett fuktskydd.

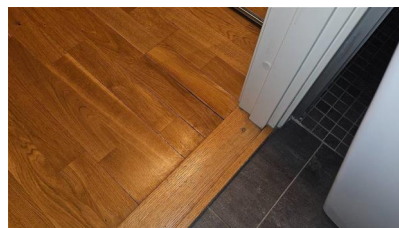
En äldre fuktfläck samt att golvet har rest sig, precis utanför badrummet.

En skadebesiktning utfördes 2021 av Länsförsäkringar, för att ta reda på orsaken och omfattning till detta. Varken förhöjda fuktvärden eller andra pågående skador kunde konstateras vid denna besiktning. Detta kan ha orsakats av bristfälligt anslutet tätskikt och/eller att vatten från badkar/dusch har hamnat utanför badrummet.

Vid dagens besiktning indikerades inga förhöjda fuktvärden.

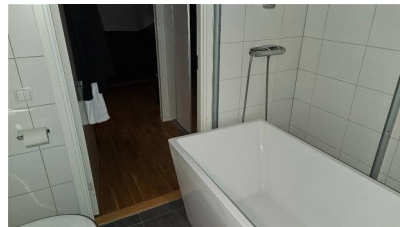
Dörren är placerad nära duschzonen.

Rekommenderas att man monterar duschdraperi/duschkörr för att förhindra att vatten orsakar fuktskador i omkringliggande konstruktioner som följd.

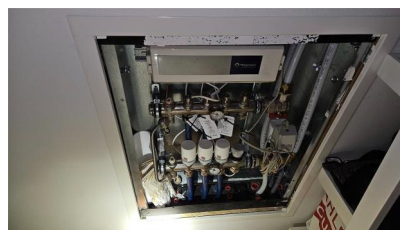
- Värmerör i skåp utan vattentät botten och skvallerrör.

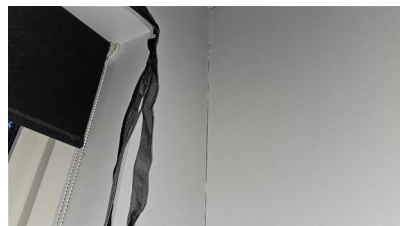
Rörelsespricka finns i hörnan.

Detta är inget ovanligt och bedöms inte ha lett till bakomliggande skador.
