# Besiktningssprotokoll

Försäkringsbesiktning för Anticimex Säljarsförsäkrat

Fastighetsbeteckning: Haga 7	
Fastighetsadress: Hagagatan 7	
Postnummer: 296 31	Ort: Åhus

Besiktningdatum: 2026-05-18	Protokollnummer: 69699689
Temperatur: 13 °C	Väderlek: Klart
Tekniker: Andreas Karlsson	
E-post: a.karlsson@anticimex.se	
Kontor: Kristianstad	
Närvarande: Fastighetsägarna

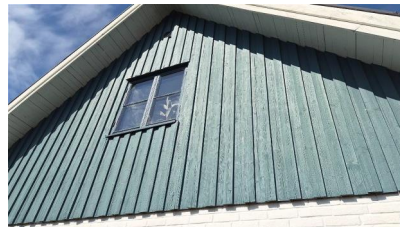
- Fasadpanelen är i behov av målning/underhåll/ byte. Vi rekommenderar att panelbrädor främst mot öst med torrsprickor byts ut innan målning/underhåll påbörjas.

- Nät bör monteras vid takfotsventilationen för att undvika att fåglar bygger bon ovan tegelfasaden.

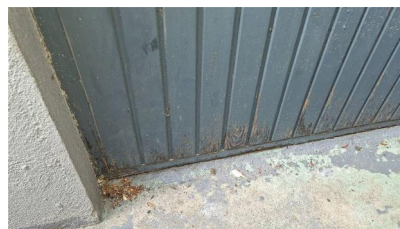
- Bostadens äldre dörrar är i behov av målning/underhåll. För att öka livslängden på dörrarna rekommenderas målning och underhåll. Vi rekommenderar också att tröskelbleck/ tätning monteras för bättre skydd.

- Tröskelblecket till altandörren från köket har släppt. Vi rekommenderar att blecket återmonteras för en tät anslutning.

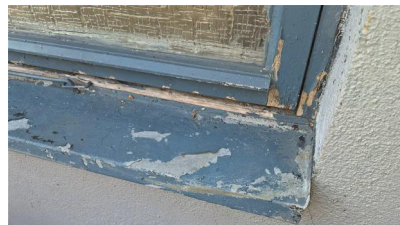
Fönstren är i behov av målning och underhåll, alternativt utbyte. För att förlänga livslängden rekommenderas löpande målning och underhåll. Det noterades även att vissa fönsterglas är spruckna, vilka bör bytas innan underhållsåtgärder utförs. Kontakta gärna fackman som kan hjälpa er med åtgärd.

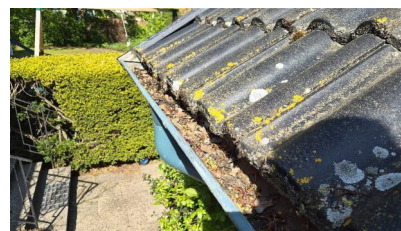
- Hängrännorna är skräpfyllda och lokala lågpunkter förekommer. För att förhindra översvämning och minimera risken för skador rekommenderas rensning av hängrännorna samt att dess lutning justeras.

- Stuprör mot nordöst är inte förankrat. Rekommenderar att stupröret förankras för att undvika rörelser.

- Hängränna och stuprör saknas vid takkupan. Det rekommenderas att takavvattning installeras för att säkerställa en mer kontrollerad avrinning och minska risken för fuktskador.

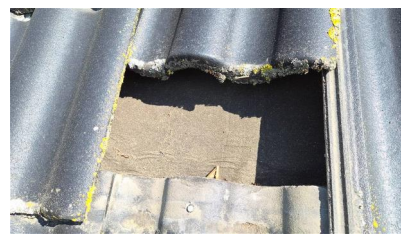
- Vid takrenoveringen 2014. Byttes enbart takpannorna. Då den äldre takplåten samt takpappen behölls kan den ha nedsatt skydd med tanke på sin ålder. Detta i sin tur kan leda till fuktrelaterade skador i underliggande konstruktioner. Som ny ägare är det viktigt att man regelbundet kontrollerar yttertaket. På så sätt kan eventuella otätheter eller skador på takpannor upptäckas i ett tidigt skede och åtgärdas innan större problem uppstår.

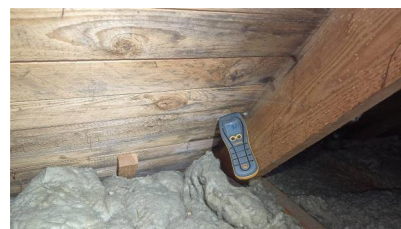
Vid kontroll av vinden har fuktvärden under kritisk fuktnivå för mikrobiell tillväxt uppmätts, dock finns mikrobiell påväxt på underlagstak. Fuktkvoten i underlagstak/takbjälkar uppmättes till 9,2%. Risk för mikrobiell påväxt sker när fuktkvoten överstiger 17%. Den upptäckta mikrobiella påväxten på underlagstaket är ett tecken på att vinden har tillförts eller tillförs fukt inifrån bostaden. För att komma tillrätta med detta kan fukttillförseln inifrån bostaden behöva minskas. Det kan göras genom att ventilationen i bostaden förbättras med tilluftsventiler i sovrum/allrum samt att eventuella otätheter i vindsbjälklaget (tak-/väggvinklar, taklucka med mera) tätas. Vid besiktningen noterades heller ingen ångspärr under vindsisoleringen. Läs Anticimex faktablad om uppvärmda vindsutrymmen för tips och råd.

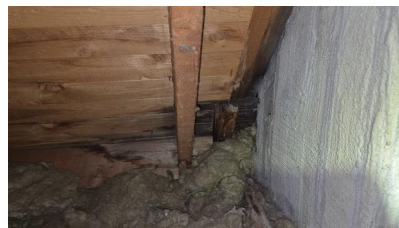
Underlagstaket har äldre fuktfläckar kring skorstenen. Noterade fuktfläckar bedöms ha uppstått innan takomläggningen och samma fuktkvot uppmättes kring skorstenen som övriga delar av vinden.

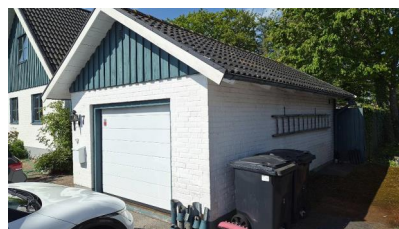
- Träkonstruktionerna (t.ex. fönster, dörrar, vindskivor och träfasad) på garaget är i behov av målning.

- Växter finns i anslutningen till garaget.

- Hängrännor är skräpfyllda.

- Vid takrenoveringen byttes inte plåtdetaljer och underlagspapp. Läs vidare under punkten Utvändigt-Tak.

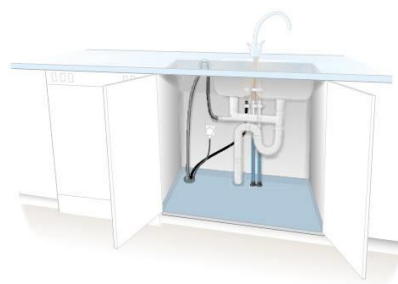
⚠ Fuktskydd saknas i diskbänksskåp och under frys.

Utan fuktskydd är det svårt att upptäcka läckage från rörledningar. Vatten kan då tränga in i omkringliggande konstruktioner och orsaka fuktskador. För att upptäcka eventuella läckage, installera ett fuktskydd. Rekommenderar också att avloppsslangen förankras i upphängningsbygel.

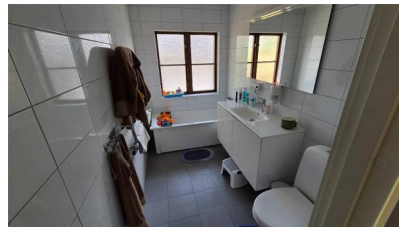
Fönster är olämpligt placerat vid badzon. För att minska risken för fuktskador på fönster och väggkonstruktion rekommenderas att man skyddar fönstret mot vattenbegjutning med exempelvis ett draperi.

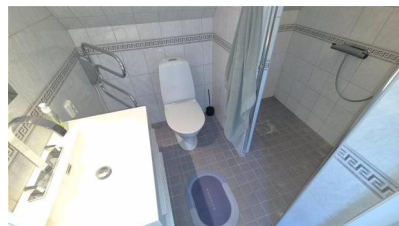
- ⚠ - Rörgenomföring finns i golv. Rörgenomföringar i golvet medför en ökad risk för att vatten tränger ner i omkringliggande konstruktioner och orsakar fuktskador.
- Väggbeklädnaden är otät vid rörgenomföringar. De otäta rörgenomföringarna i väggbeklädnaden medför att vatten kan tränga ner i bakomliggande konstruktioner med fuktrelaterade skador som följd.
- Golvfallet utanför duschzonen är något flackt. Detta kan medföra att vatten blir stående i lågpunkter, vilket kan leda till kalkfläckar/ missfärgningar.

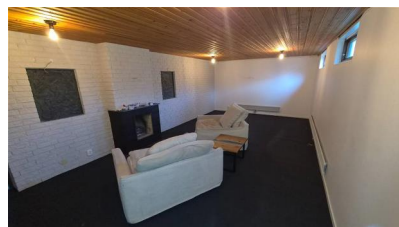
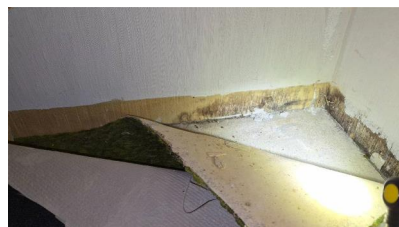
- ⚠ - I en källare av denna typ finns det alltid en naturlig fuktpåverkan utifrån mot källarens golv samt ytterväggar. Det utvändiga fuktskyddet är äldre och kan ha en nedsatt funktion. Det är inte alltid nödvändigt att utföra en omdränering om inga påtagliga problem med fuktgenomslag förekommer. Däremot är det viktigt att anpassa materialvalen i källaren efter rådande förutsättningar. Organiska och täta material bör undvikas mot ytterväggar och golv, då dessa kan påverkas negativt av den naturliga fuktbelastningen och leda till avvikande lukt. I källaren har material såsom laminatgolv lagt på foam mot betongplattan, heltäckningsmattor samt tapetserade ytterväggar noterats, vilket är olämpligt i denna typ av miljö och rekommenderas att avlägsnas. Det är också viktigt att källaren hålls uppvärmd och eventuellt kan en avfuktare användas för att förbättra klimatet i källaren. Ovanstående noteringar kommer inte nämnas vidare för övriga utrymmen i källaren.

- Vissa av källarväggarna har målats med färg som inte är anpassad för källarmiljö. Detta kan medföra att fukt inte kan vandra genom materialet på avsett sätt, vilket på sikt kan leda till att färg och puts släpper från underlaget.

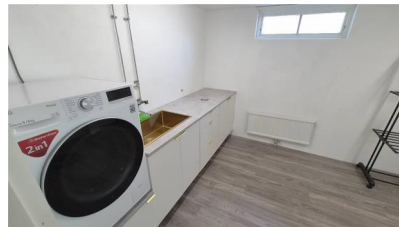
- Skadat vattenlås till golvbrunnen. Vi rekommenderar att denna del av golvbrunnen byts ut.
- Kranen till blandaren är kapad.
- Golvbeklädnaden i tvättstugan är olämplig. Läs vidare under punkten Allmänt hela källaren.
