# Besiktningsprotokoll

Försäkringsbesiktning för Anticimex Säljarförsäkrat

| Fastighetsbeteckning:<br>Gapet 5 | |

| Besiktningsdatum:<br>2025-06-02 | Protokollnummer:<br>69058041 |

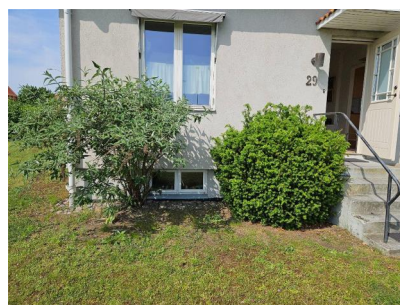
Växter finns i anslutning till byggnaden.

När det finns rabatter och växter nära byggnaden finns risk att fukt stannar kvar i väggarna. Detta kan i sin tur orsaka invändiga fuktskador. Växternas rötter kan också skada grundmuren och sätta dräneringsledningen ur funktion.

Området närmast huset rekommenderas att vara fritt från växtlighet.

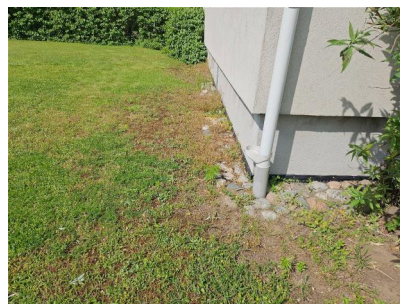
Marken lutar mot huset.

Detta innebär en ökad fuktbelastning mot grunden vilket i sin tur kan orsaka fuktskador i huset.

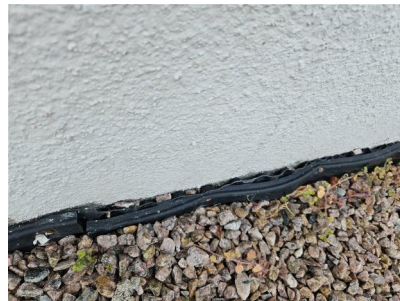
Utvändigt fuktskydd ligger oskyddat ovan mark.

Risk finns att det utvändiga fuktskyddet skadas och funktionen försämras.

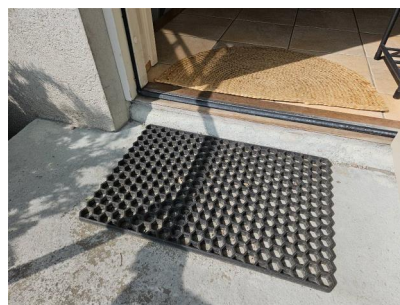
Tröskelbleck saknas under dörr.

Avsaknad av tröskelbleck medför att det finns risk för att vatten kan rinna in och orsaka fuktskador på tröskel och/eller i kringliggande vägg och bjälklag.

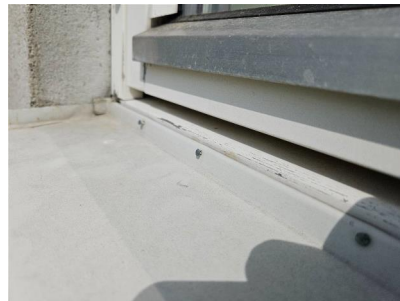
Fönsterbleck är otäta vid infästningar samt runt om fönster.

på grund av otätheterna finns risk att vatten rinner in i väggen vilket i sin tur kan leda till fuktskador i väggkonstruktionen.

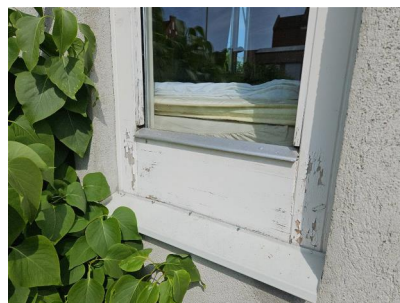
Fönster är på något ställe i behov av målning/underhåll.

Fönsterbågar och fönsterkarmar där målningsbehov finns riskerar att få fukt- och rötskador på grund av sämre vattenavvisande förmåga.

För att öka livslängden på fönster rekommenderas målning och underhåll.

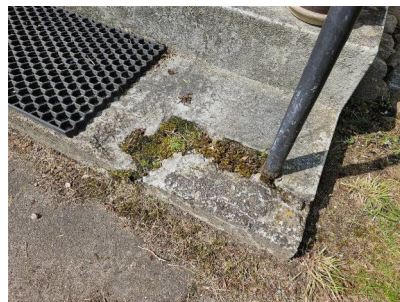
Frysskador finns i entrétrappa och på mur runt källartrapp.  
Kontakta fackman för råd och åtgärd.

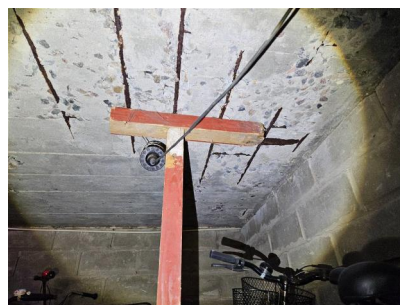
Rostspjälkningsskador finns i betongbjälklaget. Kontakta fackman för kontroll av orsak och omfattning samt åtgärd.

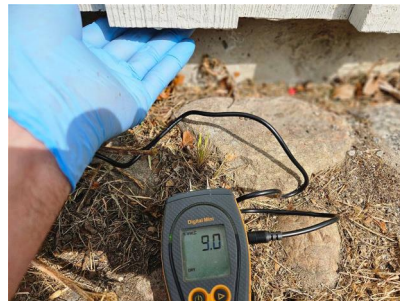
Vid kontroll utifrån av obehandlade väggsyllar med underliggande fuktskydd uppmättes fuktvärden under kritisk nivå för mikrobiell tillväxt och normal lukt upplevdes. Fuktkvoten uppmättes till 9 % där risk för mikrobiell påväxt föreligger över 17 %.

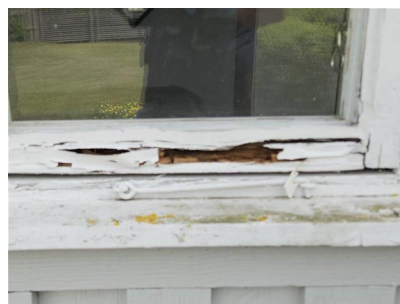
Rötskador finns i fönster.

Rötskadorna kan bero på olika saker, exempelvis bristfälligt underhåll, bakfall på fönsterbleck, målning, skruvar och beslag etc. Kontakta fackman för kontroll och åtgärd

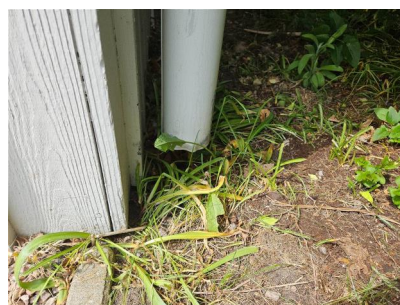
- Avståndet mellan fasadbeklädnaden och marken är inte tillräckligt. Eftersom fasadbeklädnaden avslutas för nära mark finns risk för att fukt från marken sugas upp i fasadpanelens nederkant.

- Stuprör är inte anslutet till markledning. Stuprör som inte är anslutet till markledning kan medföra en ökad fuktbelastning på fasadpanel som i sin tur kan leda till fuktrelaterade skador.

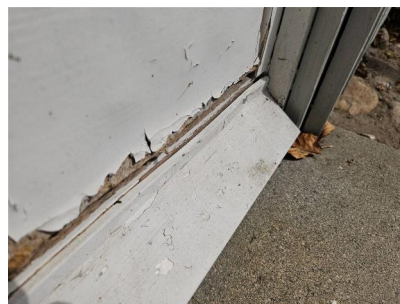
- Dörr är i behov av målning/underhåll och det finns mindre röt/svällskador i nederkant. Dörrar där målningsbehov finns riskerar att få fukt- och rötskador på grund av sämre vattenavvisande förmåga. För att öka livslängden på dörr rekommenderas målning och underhåll.

- Tröskelbleck är otäta vid infästningar. Eftersom tröskelblecken är otäta finns risk att vatten rinner in i väggen vilket i sin tur kan leda till fuktskador i väggkonstruktionen.

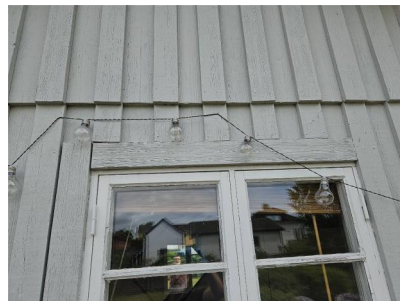
Överbleck saknas ovan fönster.

Avsaknad av bleck ovanför fönster medför en ökad risk för att vatten kan rinna in och orsaka fuktrelaterade skador i omkringliggande konstruktioner.

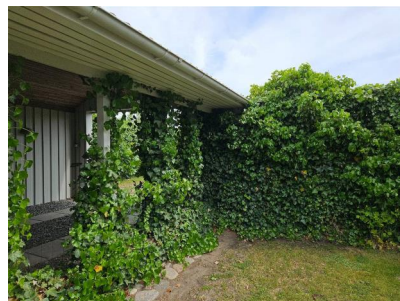
Växter finns i anslutning till carporten.

När det finns rabatter och växter nära byggnaden finns risk att fukt stannar kvar i väggarna. Detta kan i sin tur orsaka fuktskador. Växternas rötter kan också skada grundmuren.

Området närmast carporten rekommenderas att vara fritt från växtlighet.

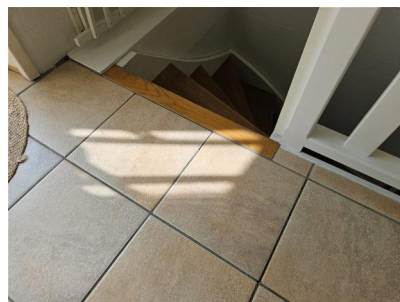
Någon klinker har släppt från underlaget ("Bom").

Felet som uppstått är att vidhäftningen mellan klinker och underlag har upphört. Sk "bom/ bomljud".

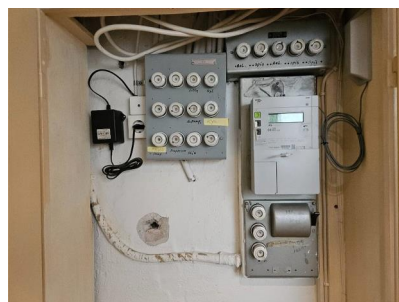
Gruppförteckning över elcentralen saknas.

"Gruppförteckning" är en lista som ska vara placerad vid elcentralen. Den visar vilka säkringar som är anslutna till vilka armaturer, vägguttag och apparater. Den är också till för att underlätta vid felsökning och elarbeten.

Kontakta en elektriker för att upprätta en gruppförteckning som placeras i närheten av elcentralen.

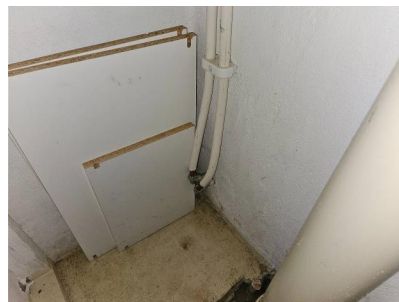
Rörfördelning finns garderoben. När det finns ökar risken för att ett läckage inte upptäcks i tid. Det kan leda till fuktskador i omkringliggande konstruktioner.

Vi rekommenderar att vattenlarm installeras för tidigare upptäckt av eventuellt läckage.
