# Besiktningsprotokoll

Försäkringsbesiktning för Anticimex Säljarförsäkrat

| Fastighetsadress:<br>Ögontröstvägen 9 | |

| Besiktningsdatum:<br>2025-07-07 | Protokollnummer:<br>69119931 |

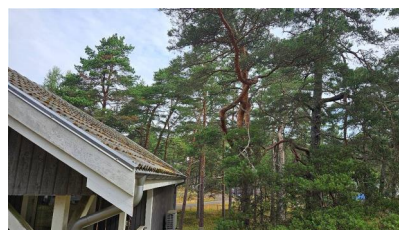
- Marken lutar bitvis mot huset (eftersom huset är placerat på en naturligt sluttande tomt).

Detta innebär en ökad fuktbelastning mot grunden vilket i sin tur kan orsaka fuktskador i huset.

- Det finns mycket träd i närheten av huset.

Detta innebär att det ofta kommer att behövas rensas bort barr och mossor från tak samt att fasadpanel och övriga trädetaljer lättare får algpåväxt. Det finns också risk för att grenar kan blåsa ned på huset vid oväder, vilket då kan leda till skador.

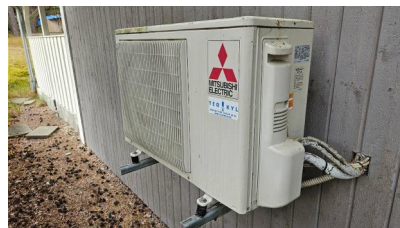
- Kondensvatten från luftvärmepumpens utedel leds inte bort från husgrunden.

Detta medför ökad risk för att vatten tränger in i anslutande konstruktioner, vilket i sin tur kan leda till fuktrelaterade skador. Observera att besiktning av byggnadens värmesystem eller värmepumpen inte har ingått i uppdraget.

- Det noterades även otätheter i genomföringen, i fasaden för luftvärmepumpen.

Vi rekommenderar att otätheterna i fasaden tätas på lämpligt sätt, för att minska risken för att vatten och skadedjur tar sig vidare in i byggnaden.

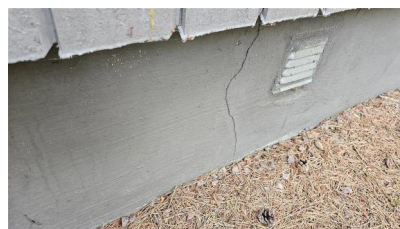
Sprickor finns i sockel.

Dessa bedöms inte ha lett till bakomliggande skador.

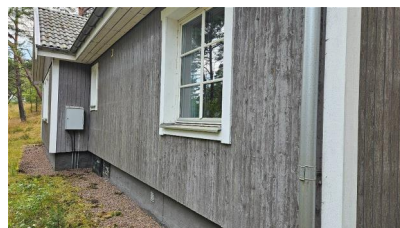
- Fasadpanelen och övriga utvändiga trädetaljer, exempelvis vindskivor och underslag är i behov av tvätt då det finns mycket alger på dessa delar.

Vi rekommenderar att lämplig fasadtvätt utförs. Eventuellt kan målning behöva utföras efter tvättning, dock kunde inga större färgsläpp noteras vid besiktningstillfället.

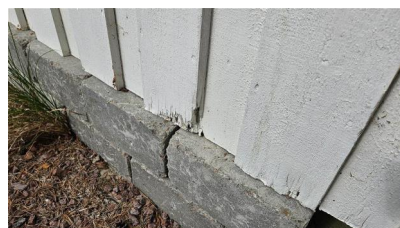
- Träplank/staket under det utskjutande taket har en del rötskador och färgsläpp.

Vi rekommenderar att rötskadat material byts ut samt att målning och underhåll utförs.

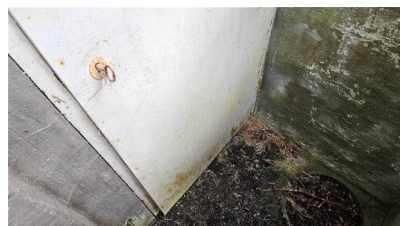
Källardörren har rötskador och är i dåligt skick.

Vi rekommenderar att en ny dörr monteras. Vid osäkerhet rekommenderas att en fackman kontaktas för att hjälpa er med rätt typ av åtgärder.

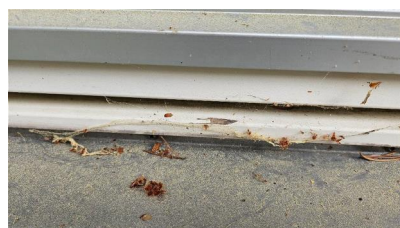
Mindre färgsläpp noterades på en del fönster.

Rekommenderar att målning utförs där behov finns.

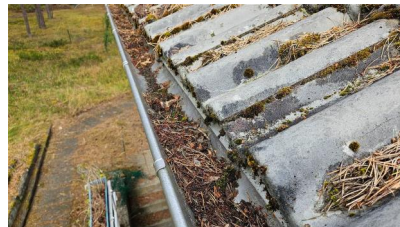
- Hängrännor är skräpfyllda.

Eftersom hängrännor är fulla med skräp finns risk för fuktskador på fasad och sockel då vatten kan svämma över.

För att förhindra översvämning rekommenderas rensning av hängrännor. Observera att rensning av rännor måste utföras ofta med tanke på att det finns mycket träd i närheten av byggnaden.

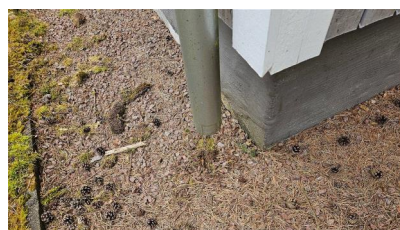
- Enstaka stuprör är inte anslutet till markledning.

Stuprör som inte är anslutet till markledning kan medföra en ökad fuktbelastning på grundmur/sockel som i sin tur kan leda till fuktrelaterade skador.

Det viktigaste är att vattnet leds bort från byggnaden på bästa sätt.

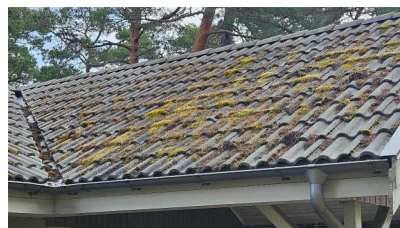
- Mosspåväxt och barr finns på takpannor.

Mossa som växer på taket kan leda till att taktäckningen har ett minskat motstånd mot vatteninträngning. Detta i sin tur kan leda till fuktskador på träläkt och takkonstruktionen vilket kan resultera i fuktrelaterade skador.

För att öka livslängden på taket rekommenderas att mossan tas bort från takpannorna (inte med högtryckstvätt, eftersom detta kan skada takpannornas ytbeläggning).

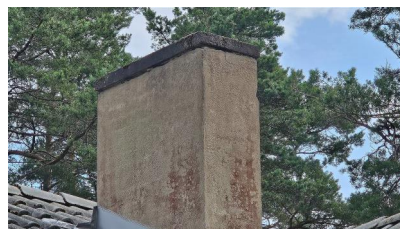
Skorstenen saknar väderskydd.

Det noterades även putsskador/vittringsskador på skorstenen.

Väderskydd kan monteras för att skydda mot nederbörd som annars kan orsaka fuktskador och frostsprängning i skorstenen/ murstocken.

Vi rekommenderar att du kontaktar en fackman för att ta reda på hur och om ett väderskydd ska monteras.

I samband med detta rekommenderas även att lagningsarbete utförs för de putsskador/vittringsskador som finns, även om skorstenen inte längre är i bruk.

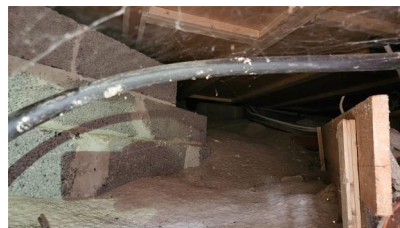
Mikrobiell påväxt finns på blindbotten samt upplevs en avvikande lukt.

En av de troliga åtgärderna för denna typ av grundläggning är att montera en krypgrundsavfuktare för att skapa ett torrare klimat i grunden.

Vi rekommenderar en fördjupad undersökning av hela krypgrunden för att konstatera orsak och omfattning samt för att se om fler skador/brister finns. För att detta ska kunna utföras måste grunden göras tillgänglig.

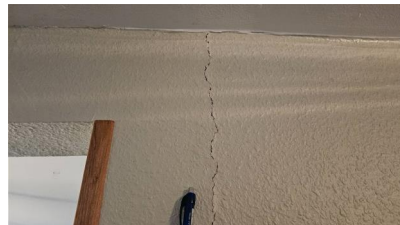
I huset förekommer sprickor på väggytor och takytor.

Detta bedöms vara rörelsesprickor och är mer en estetisk notering. Detta kommer inte att nämnas vidare i huset för respektive utrymmen.

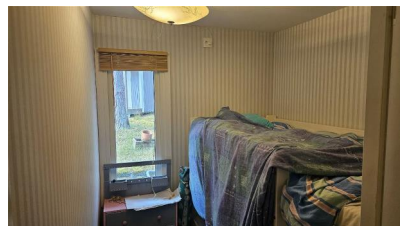
Tilluftsventiler saknas.

Vi rekommenderar att det kompletteras med en tilluftsventil i detta utrymme.

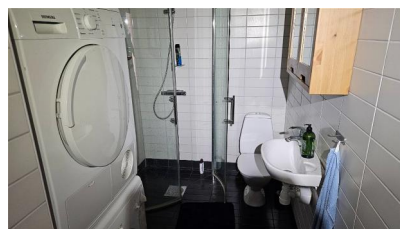
Golvfall mot golvbrunnen utanför duschzonen är bristfälligt.

Vi rekommenderar att man undviker att vattenbegjuta golvytan utanför duschzonen, med tanke på det bristfälliga golvfallet.

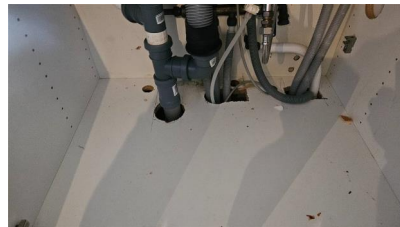
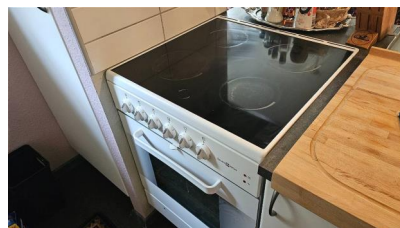
- Fuktskydd saknas i diskbänksskåp samt under kyl/frys.

Utan fuktskydd är det svårt att upptäcka läckage från exempelvis rörledningar. Vatten kan då tränga in i omkringliggande konstruktioner och orsaka fuktskador.

- Utslagsvask finns inte vid spisen.

Eftersom man i dagsläget behöver bära grytor över golvytan i köket för att nå befintlig vask, finns risk för skållningsskador.

För att upptäcka eventuella läckage rekommenderas att fuktskydd monteras.

- Vi rekommenderar även att avloppsslangen till diskmaskinen fästs upp på ett fackmässigt sätt i avlastningsbygel, för att minska risken för läckage.

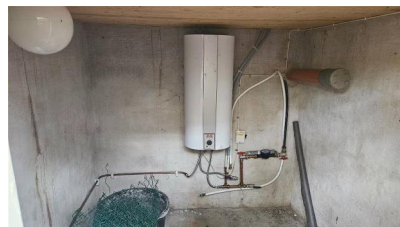
I källaren upplevs miljön som fuktig och avvikande lukt upplevs.

Det saknas även en golvbrunn i utrymmet, vilket bör finnas då husets varmvattenberedare är placerad i utrymmet.

Vi rekommenderar en fördjupad undersökning för att konstatera orsak och omfattning.
